# Reparation av en skärgårdskvarns konstruktion och maskin

FIXA VÄDERKVARNEN! / 3

Reparation av stubbkvarnen på Tennäs Västergård, Pargas

Foto och text: Kirsti Horn 2019-2020

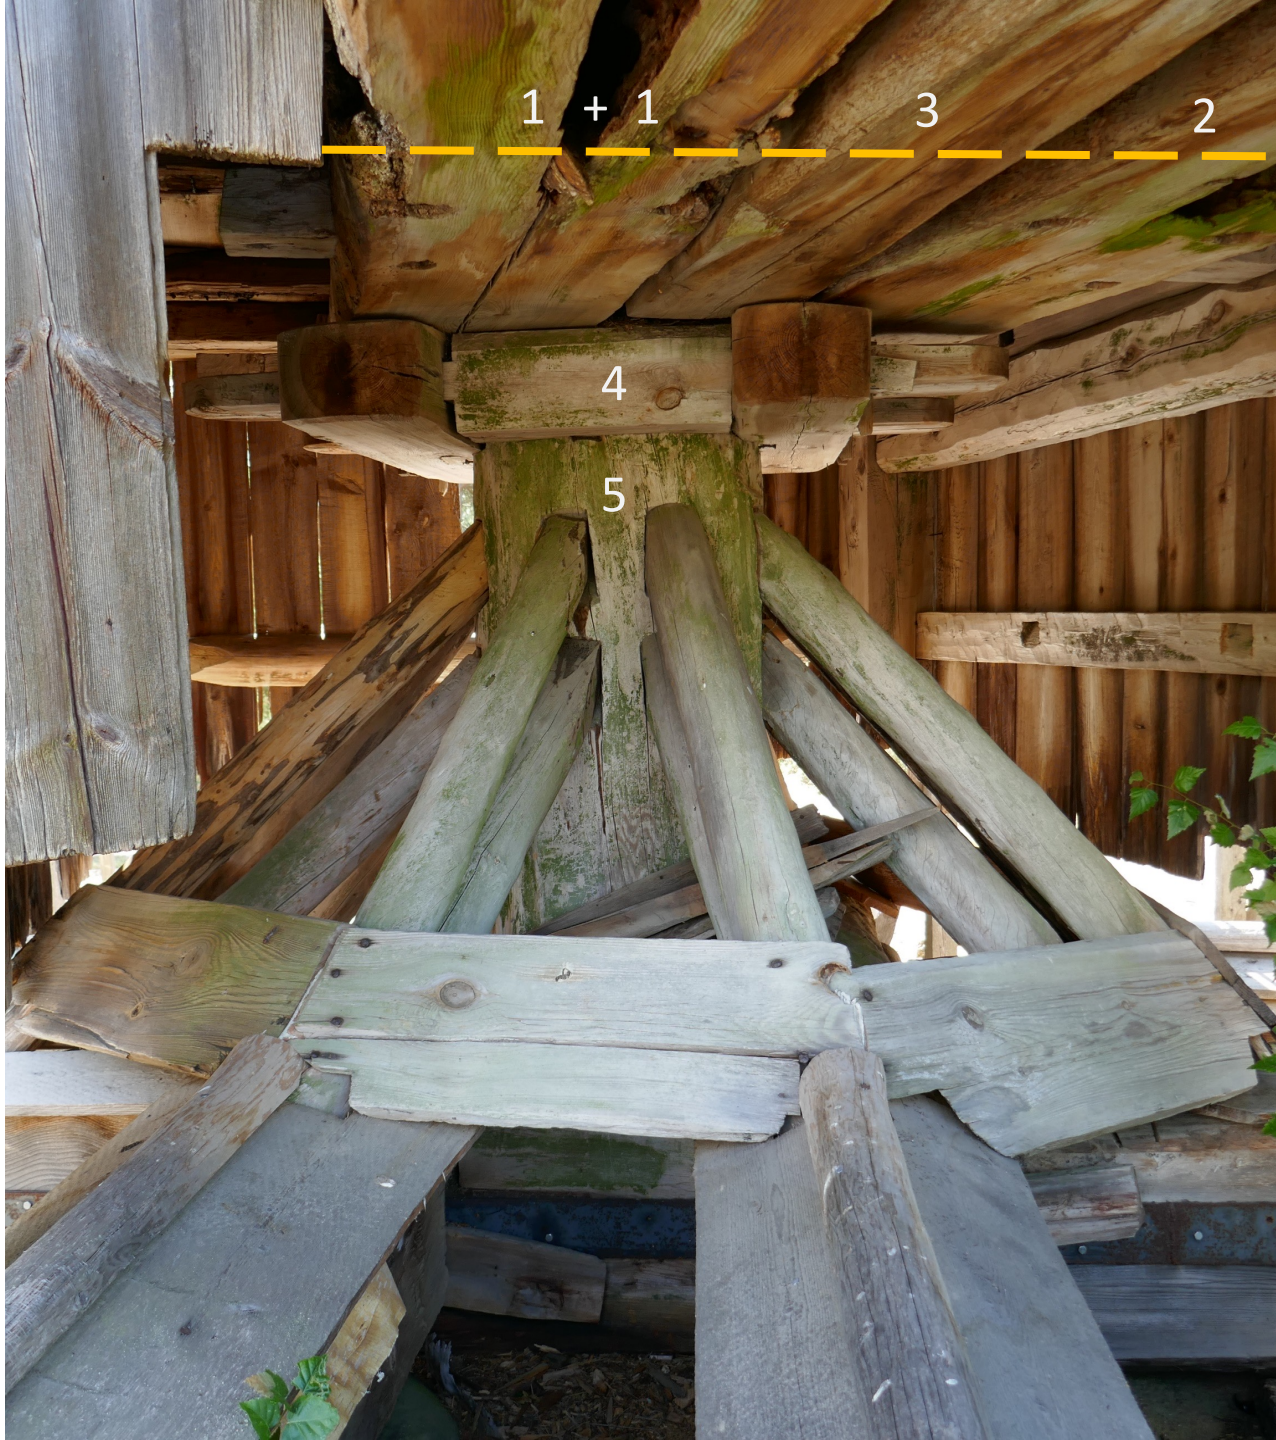
Vy av bottnet på det sannolikt ursprungliga nedre bjälklaget från 1700-talet i Itätalo kvarn i Gustavs. Från den streckade linjen mot åskådaren syns balkongens och bakom den ser man nedre våningens undersida. Brostockarna har spruckit och dymlingarna har fallit och vädret har bitit på balkongen men mycket av bärförmågan finns kvar.

1+1 ja 2 brostockar

3 kvarnhästen

4 lagret som är monterat i ett hack på stubben bär en del av kvarnens vikt

5 stubben

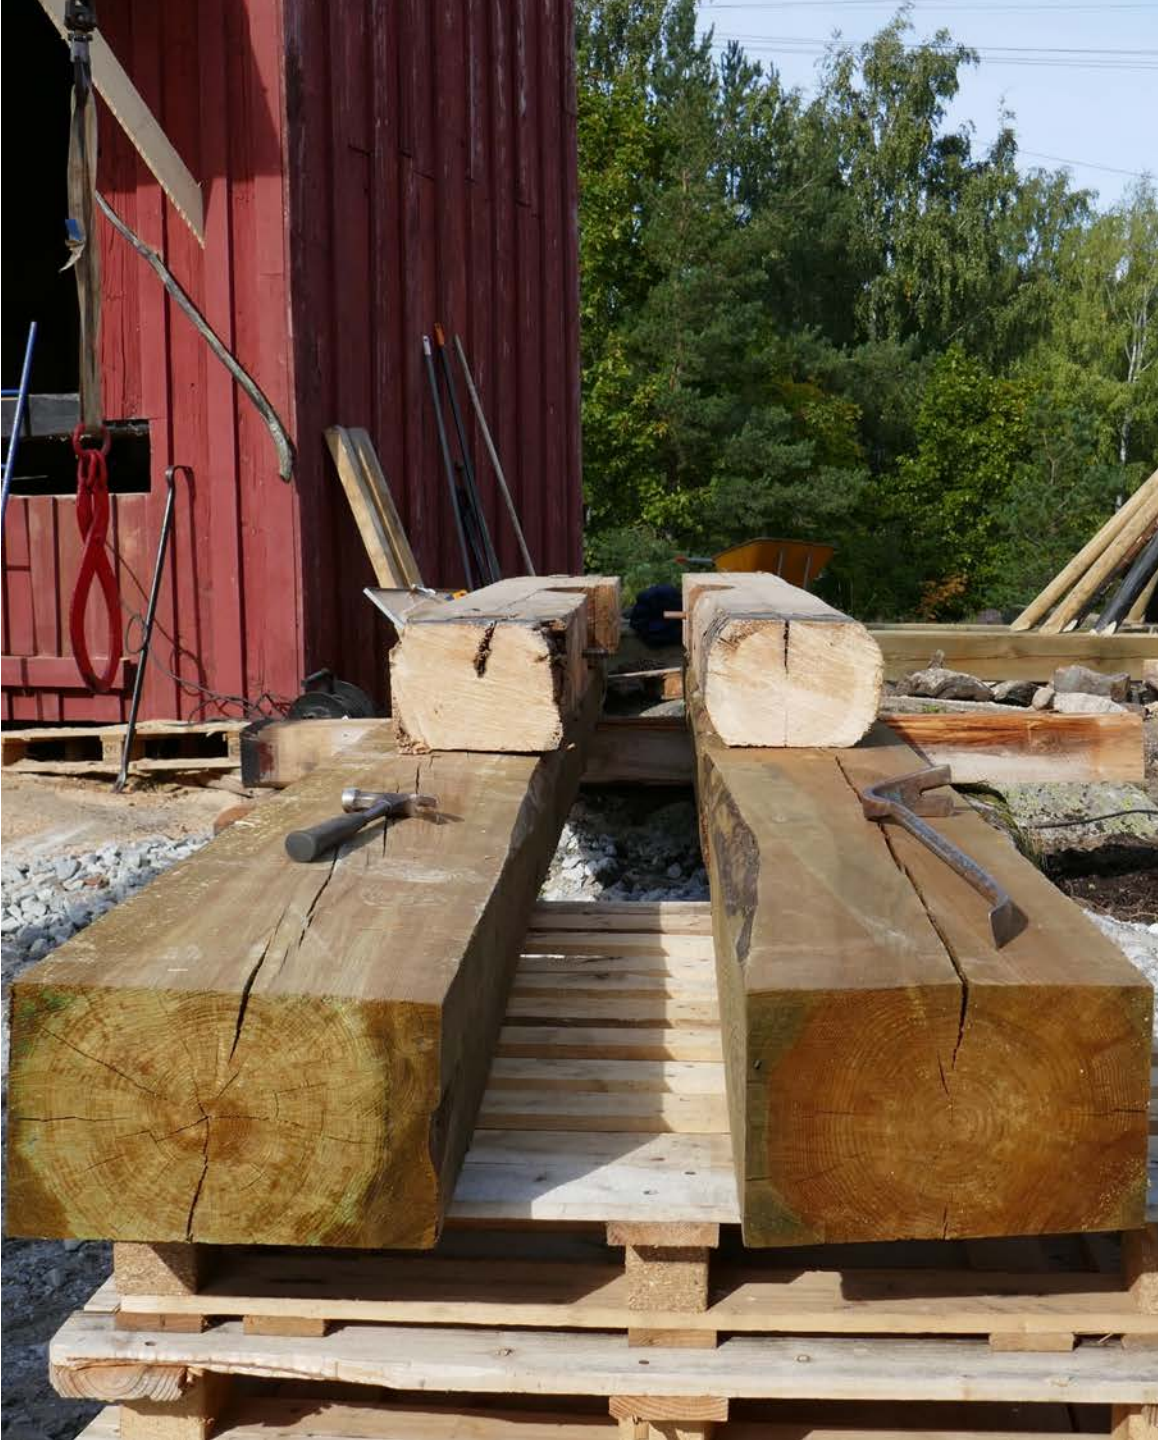
## 1. Modell av gamla brostockar

De gamla brostockarna som var avsågade vid ytterväggen fungerade som modell för de nya något grövre stockarna.

Här användes fyra stockar enligt modell från den gamla konstruktionen.

Vid montering skall man lämna plats för kvarnhästen.

Nedre bjälklaget byggdes färdigt före kvarnhuset flyttades tillbaka på sin plats på stubben.

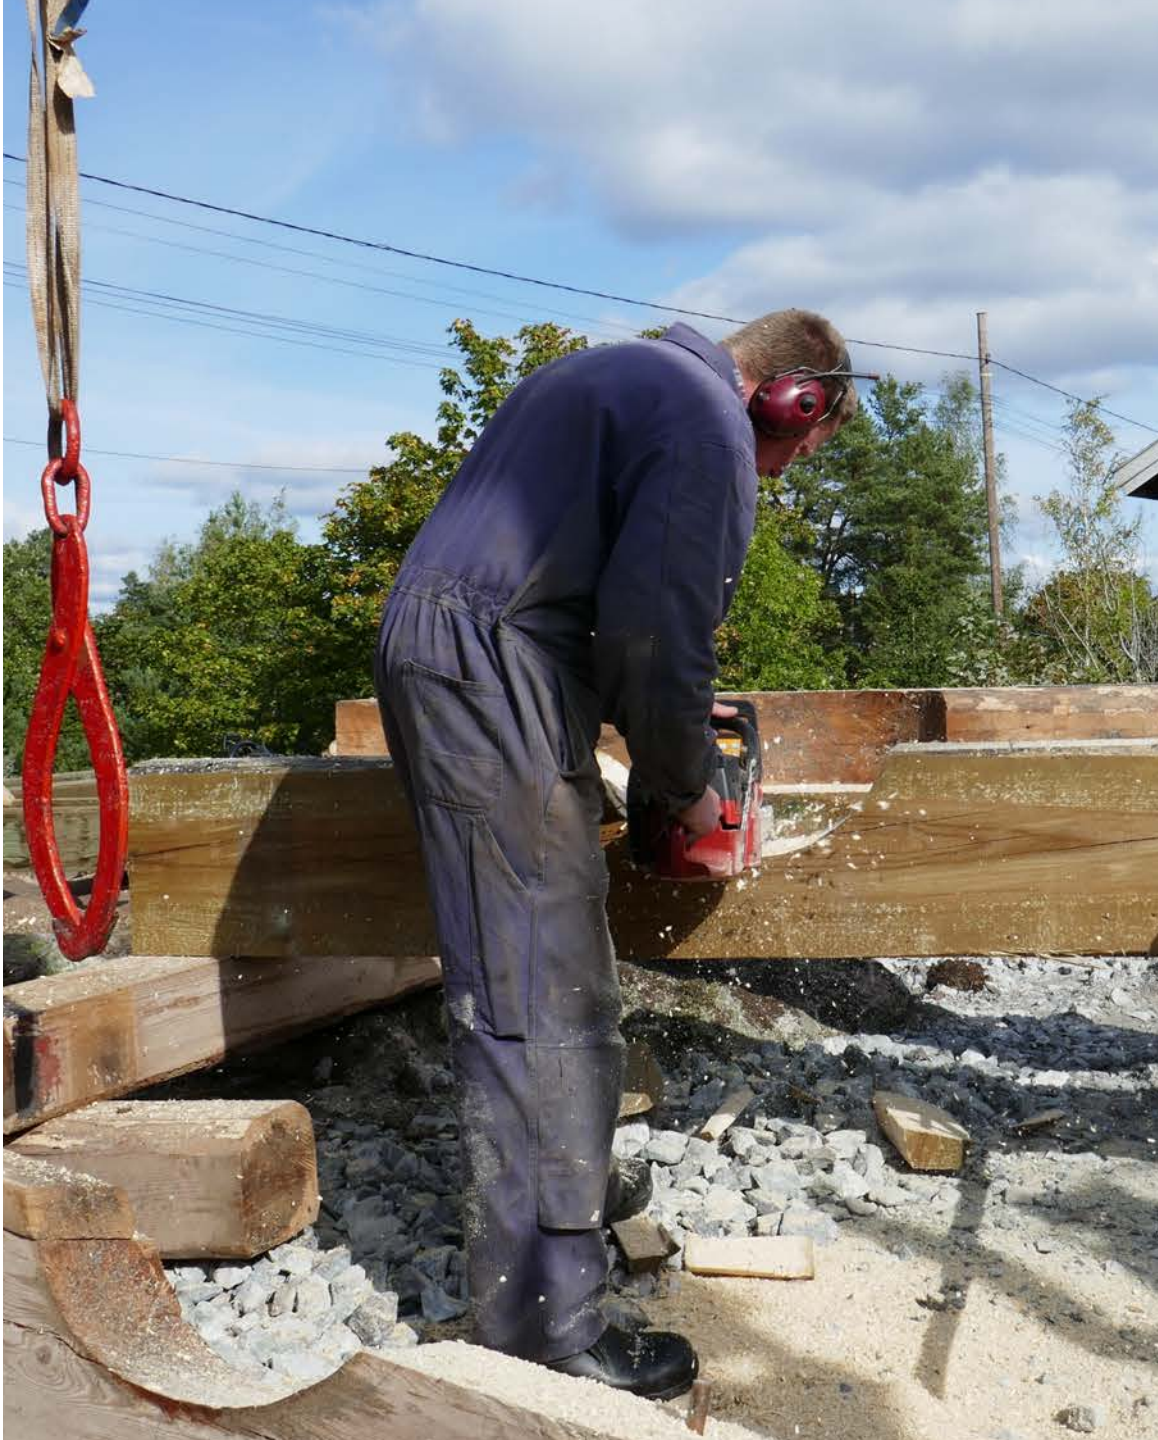
## 2. Bearbetning av brostockarna

Runda urtag sågades för stubben. Anslutningen till stubben skall vara så tät som möjligt för att hindra gungning av kvarnen som bokstavligen hänger på hjärtstocken. Samtidigt får den inte ta emot då kvarnen vrids mot vinden.

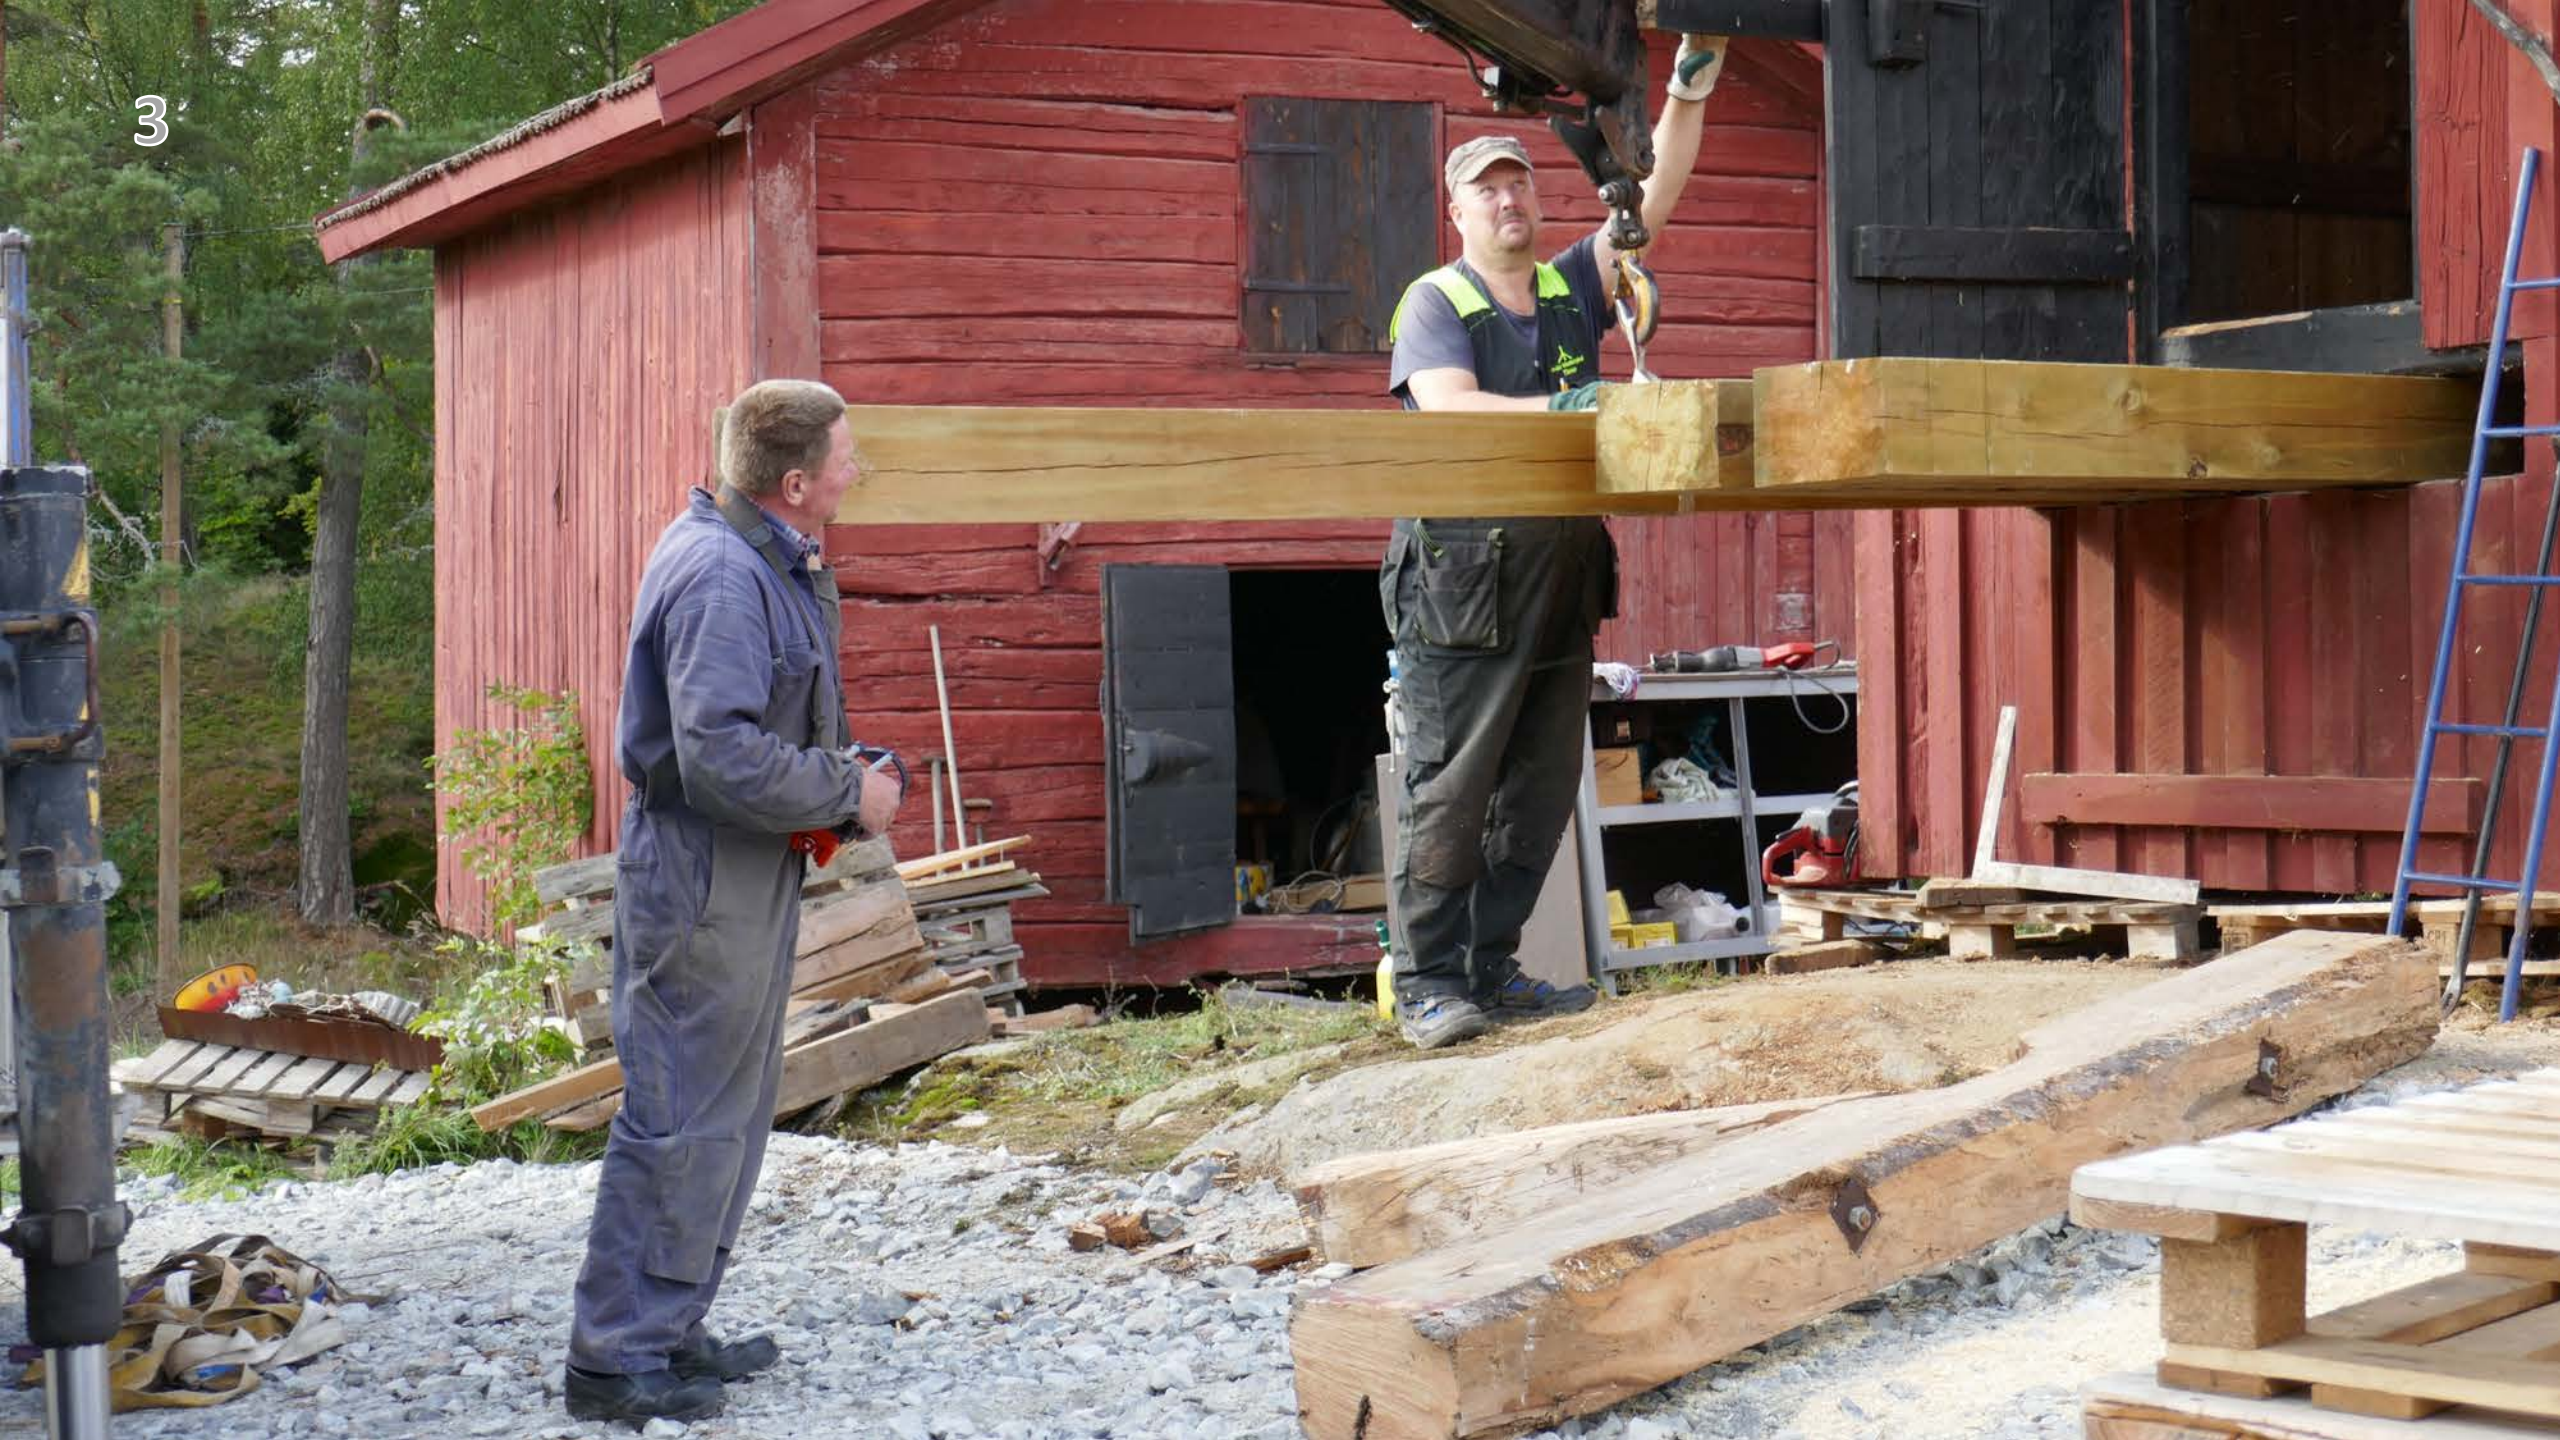
3

## 3. Montering på följande foto

När delarna var färdiga skuffas de på plats.

Kvarnbyggmästare Peter Karlsson till vänster styr lyftkranen, byggherren Timo Söderholm till höger.

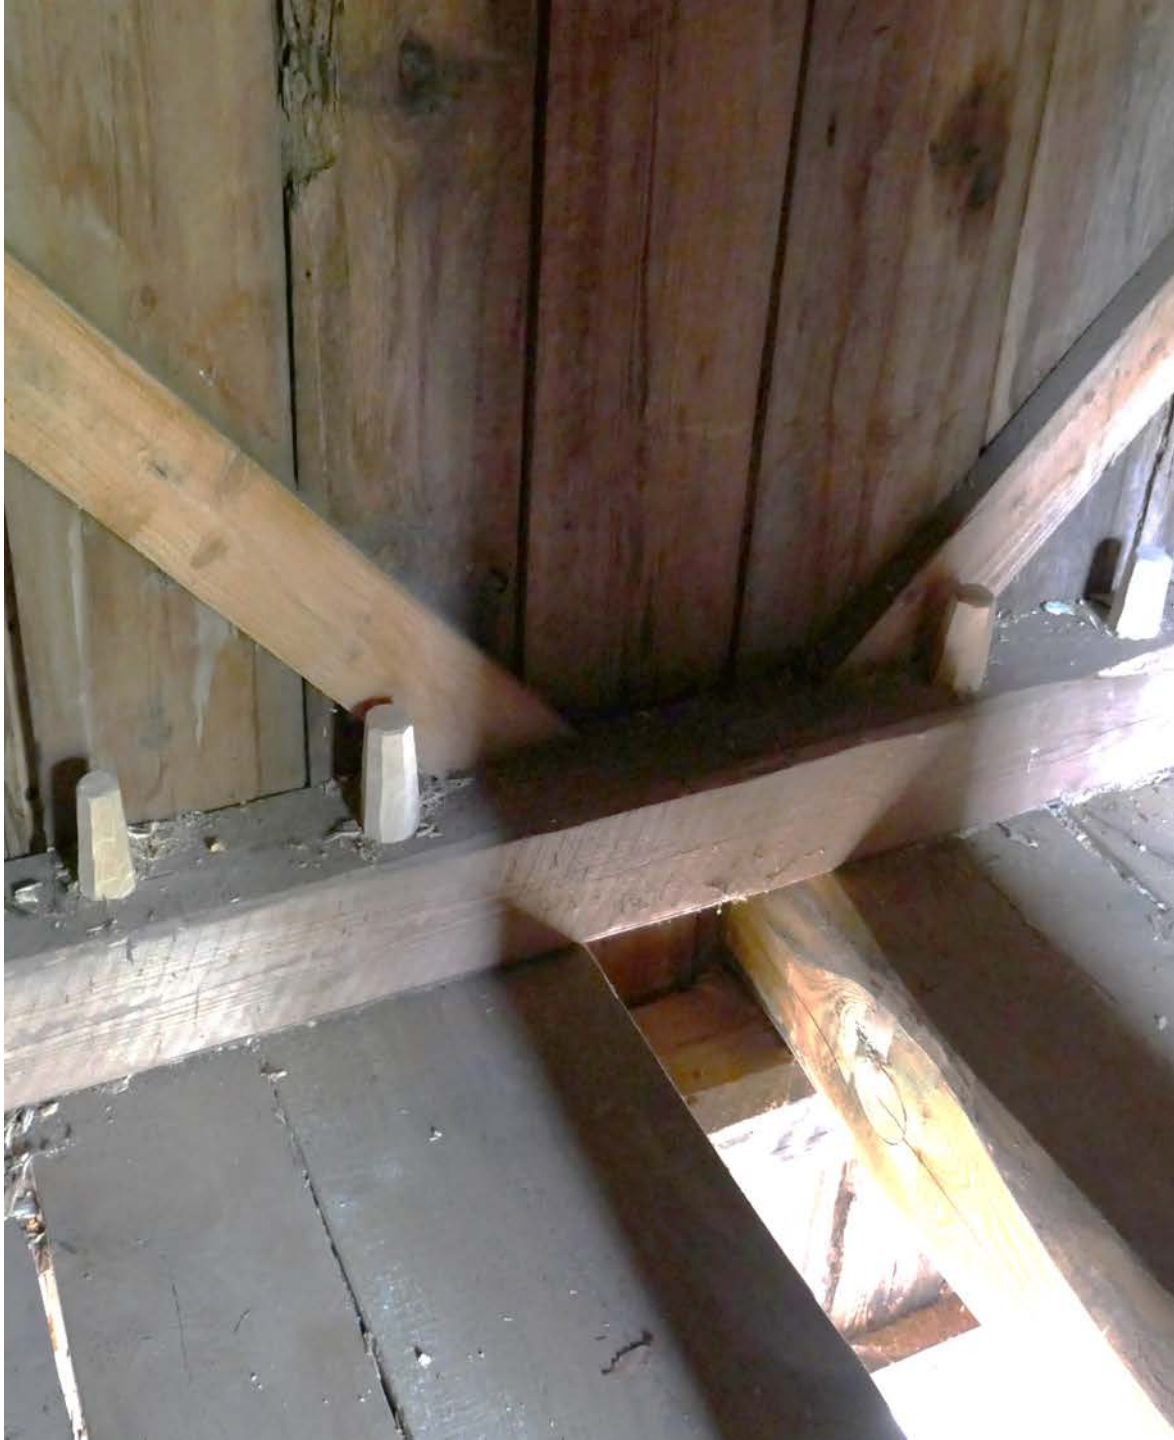
#### **4. Brostockarnas fastsättning**

Brostockarna fätes med traditionella dymplingar. Mellan stubben och framväggen (på bilden) fylldes mellanrummet med en plank, mot ingången och på balkongen fylldes det med kvarnhästen.

Vid sidoväggarna återanvändes de gamla plankorna.

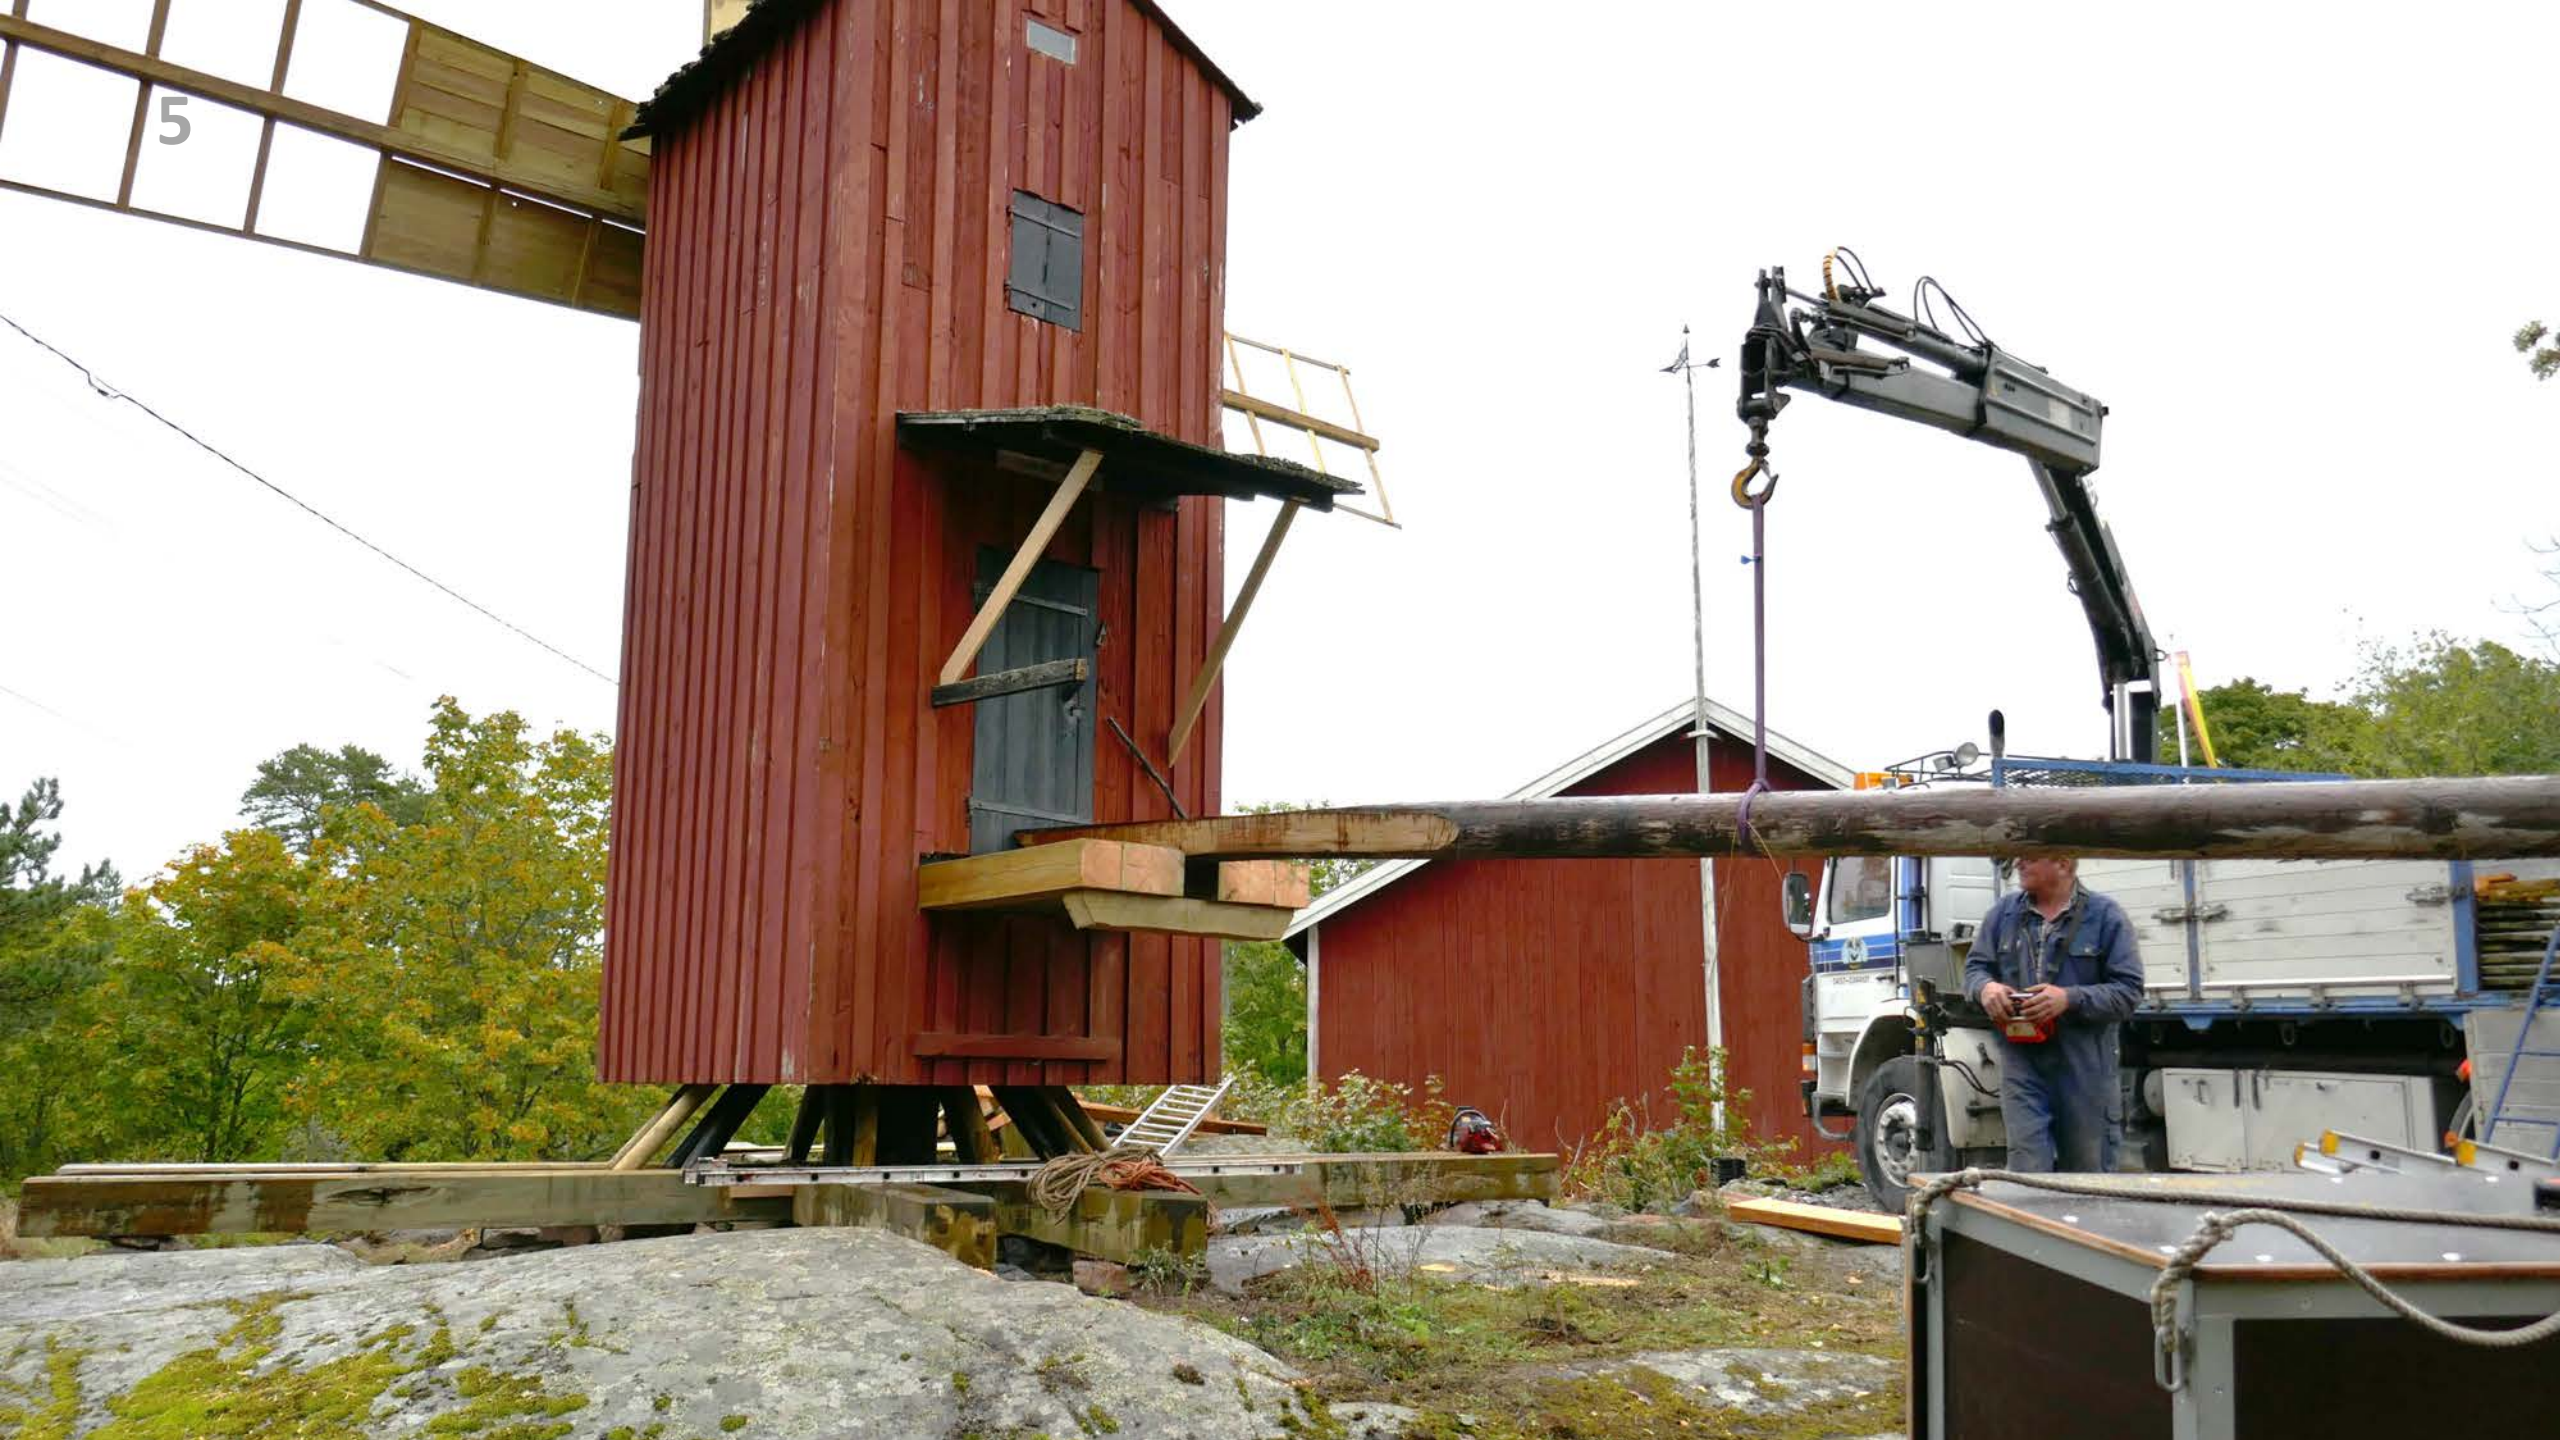
5

#### **5. Monteringen av kvarnhästen på följande foto**

Golvet och balkongen kompletterades med kvarnhästen som lyftes på sin plats under syllen (tröskeln) först i slutskedet av grundrenoveringen.

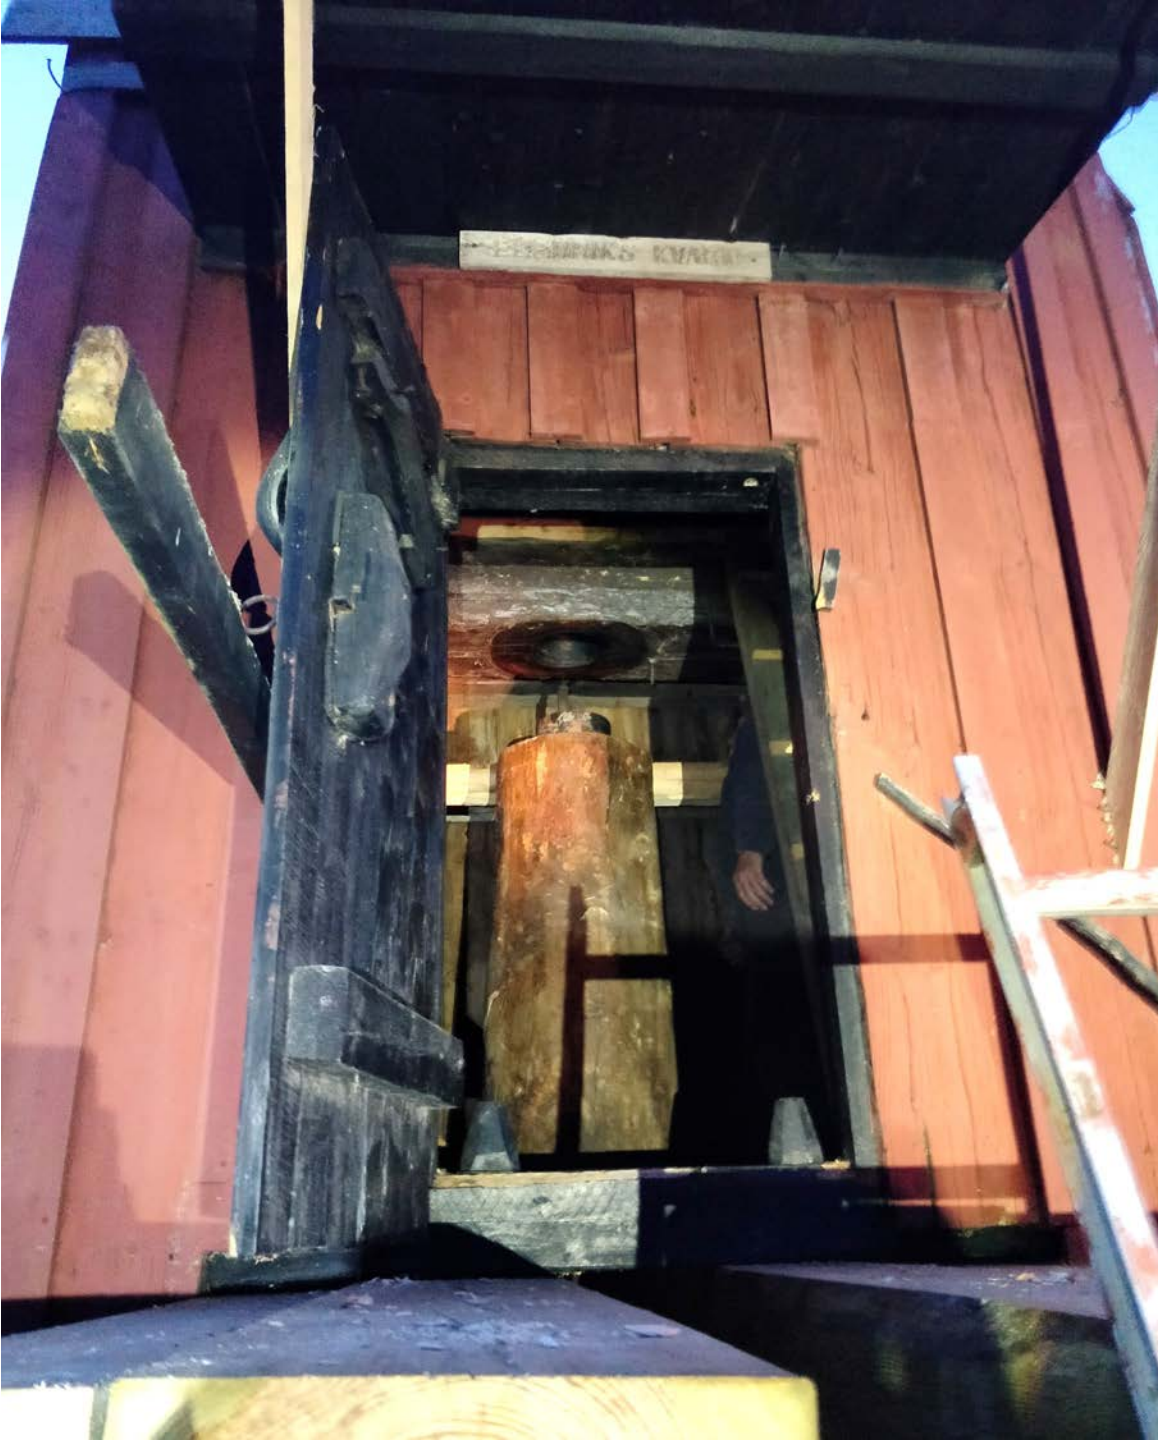
## 6. Lyftet av kvarnen

När brostockarna var färdigt monterade lyftes kvarnen tillbaka på sin stubbe.

Mästaren kollar att hjätstocken landar rakt på stubbens tapp.

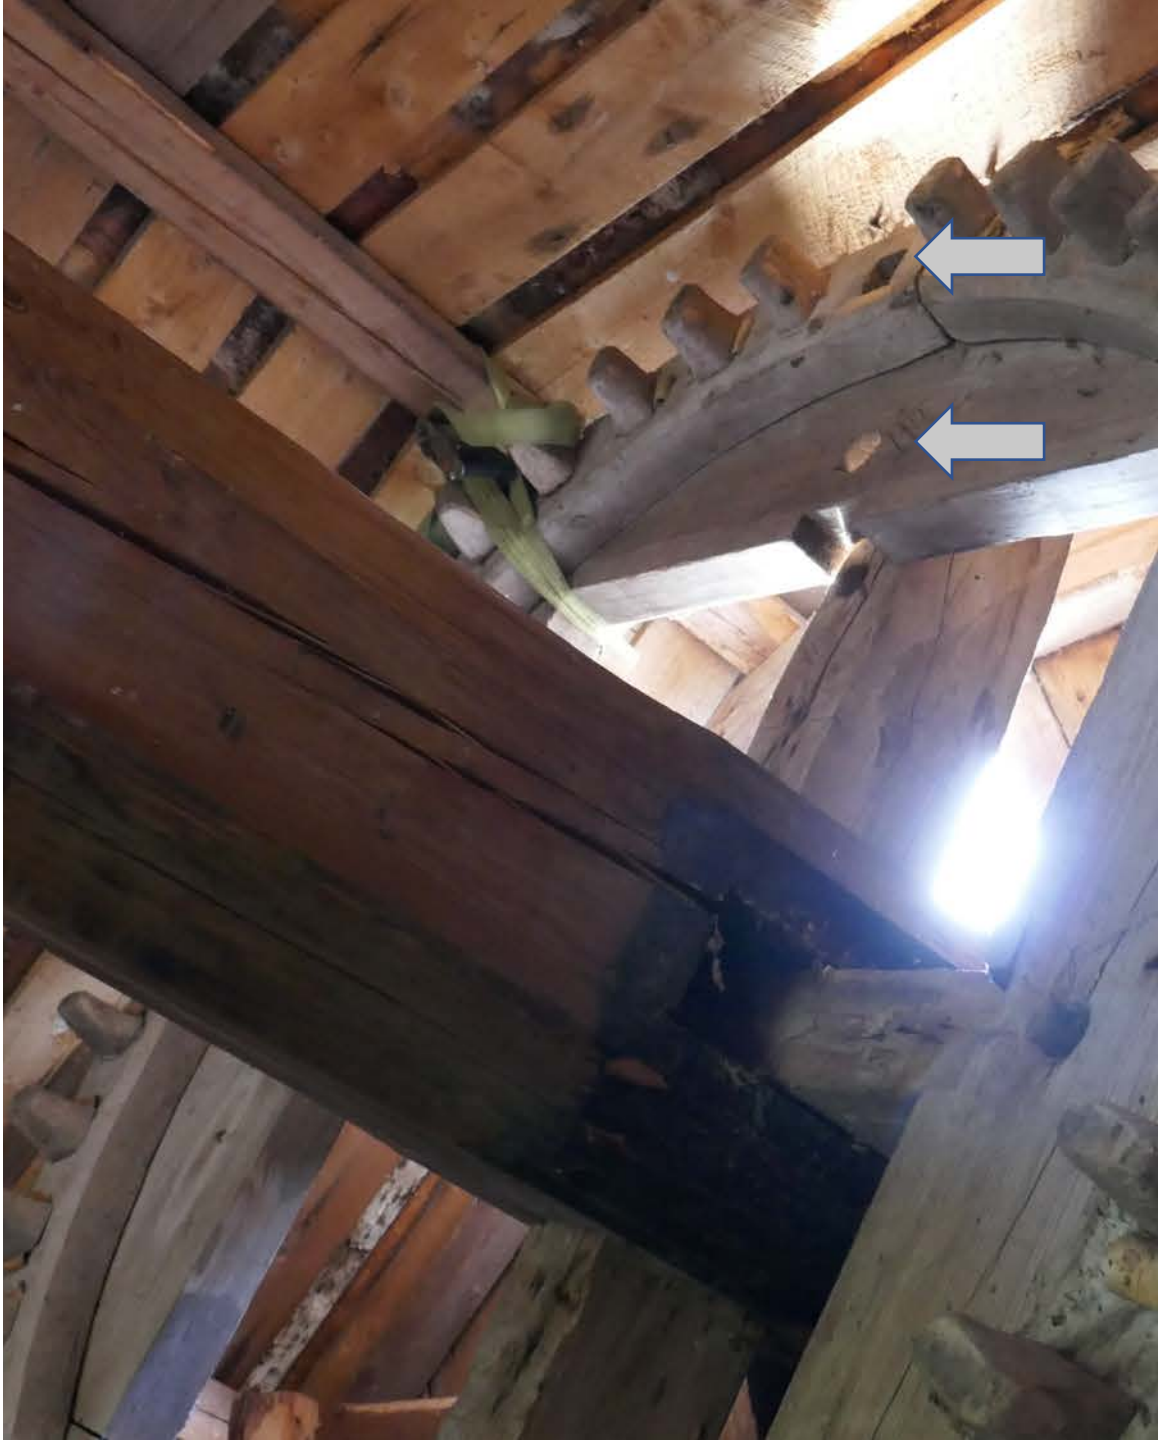
## 7. Förberedelser innanför

Det stora kugghjulet, som förmedlar vidare vingarnas roterande rörelse, hängdes upp i takkonstruktionen. Därefter avlägsnades dess fyra ekrar från ringen genom att lösgöra fyra dymlingar och fyra kuggar med extra långa skaft som dessutom bidrar till fastsättningen.

Till slut avlägsnades kilarna som håller ekrarna fast i drivaxelns hål och sedan lyftes ekrarna ut. Därefter lösgjordes axelns lillager (bakändan). Nu var axeln fri att lyftas ut.

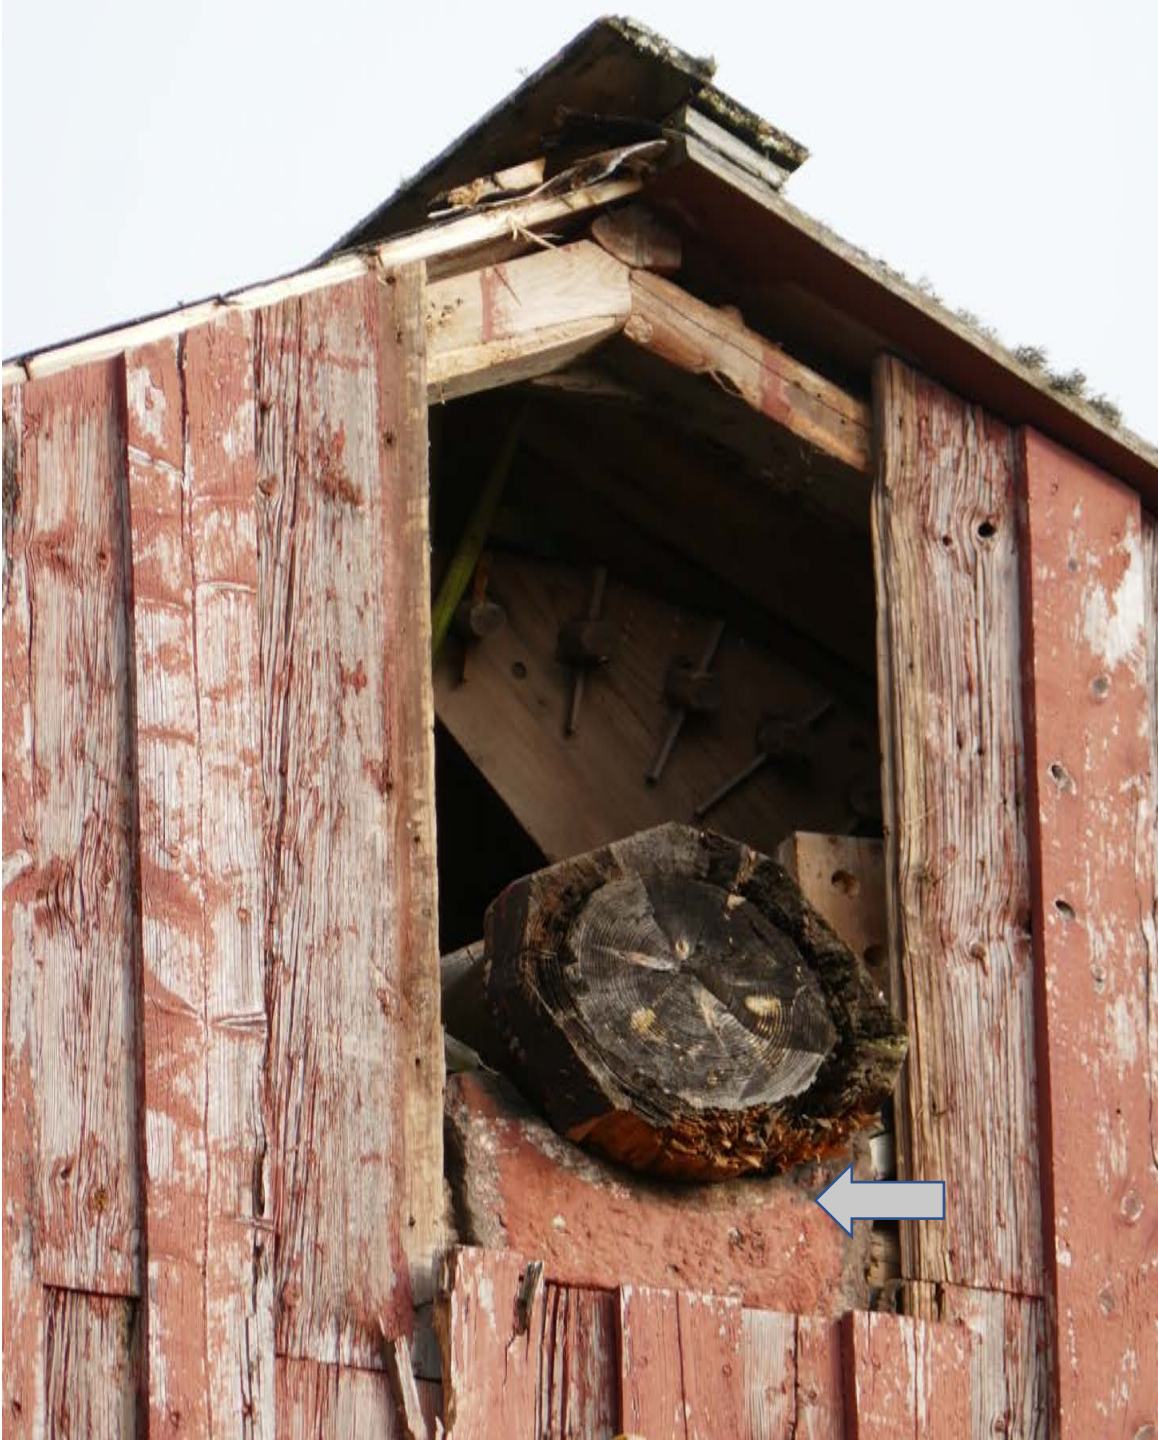
## 8. Förberedelser utanför

Några bräden lösgjordes kring axen för att den skulle kunna lyftas ut utan att stöta till fasaden.

Observera det rödmålade storlagret av sten under den avsågade gamla axeln.

Innanför skymtar kugghjulets baksida med kuggarnas fastsättning i dess periferi.

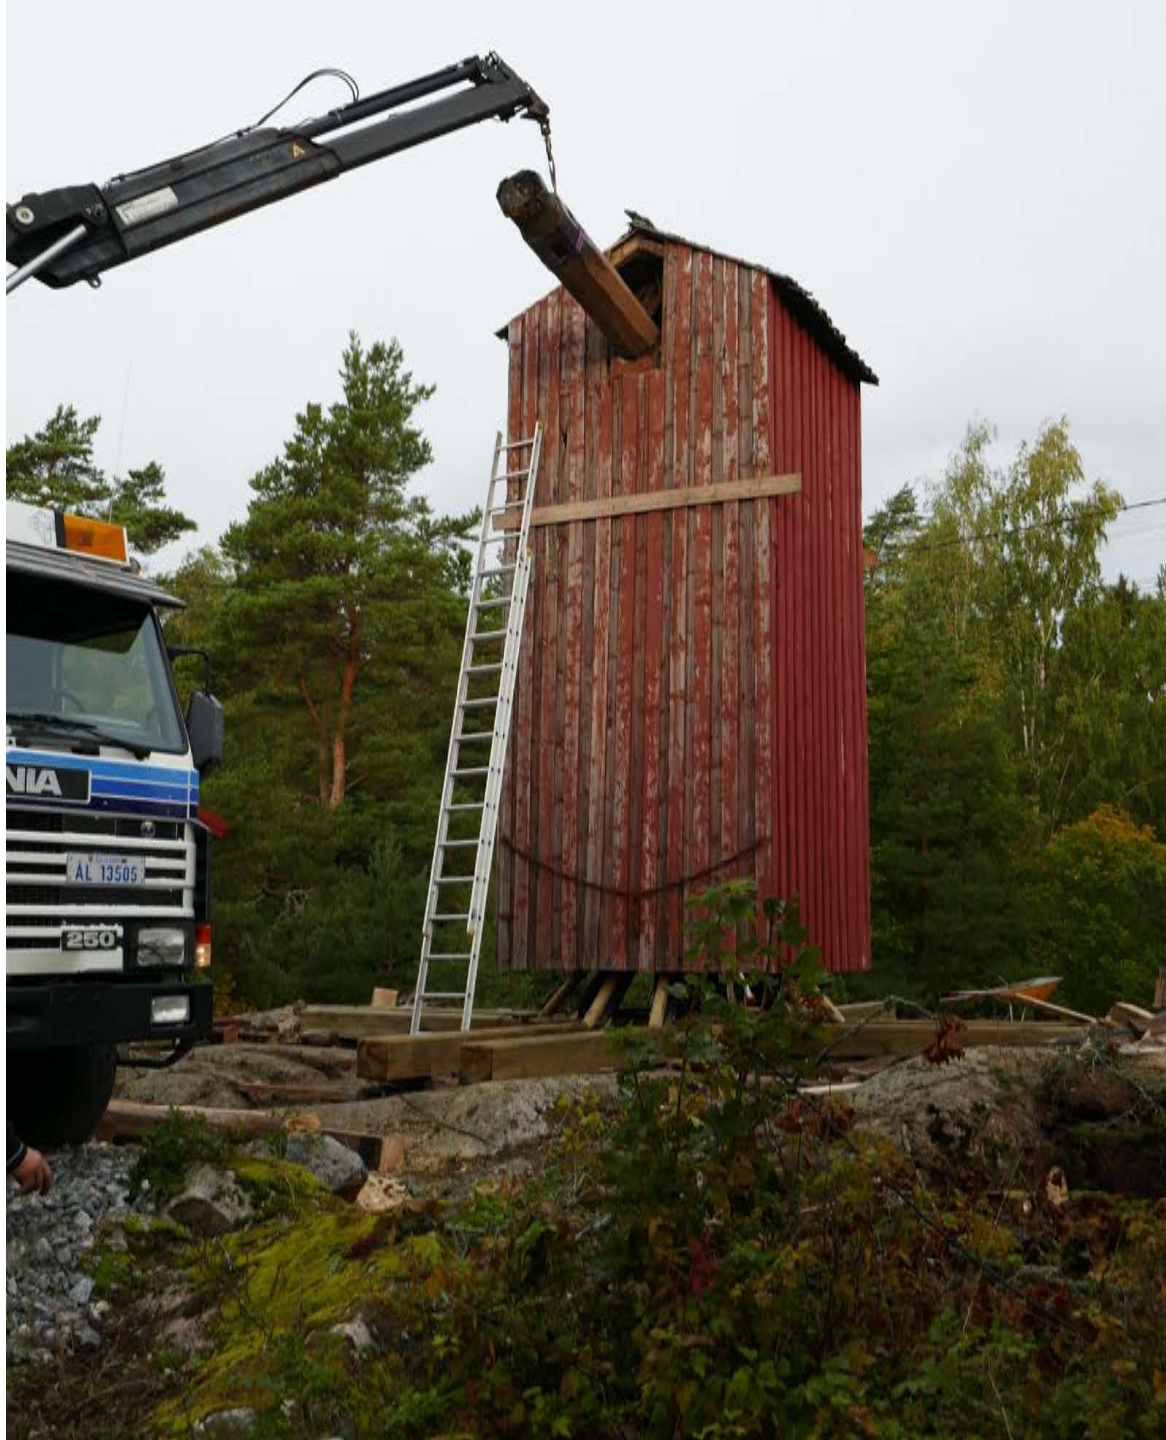
## 9. Den gamla

Den gamla axeln som var hel förutom huvudet och halsen, lyftes försiktigt ut.
