# Reparation av en skärgårdskvarns konstruktion och maskin

FIXA VÄDERKVARNEN! / 3

Reparation av stubbkvarnen på Tennäs Västergård, Pargas

Foto och text: Kirsti Horn 2019-2020

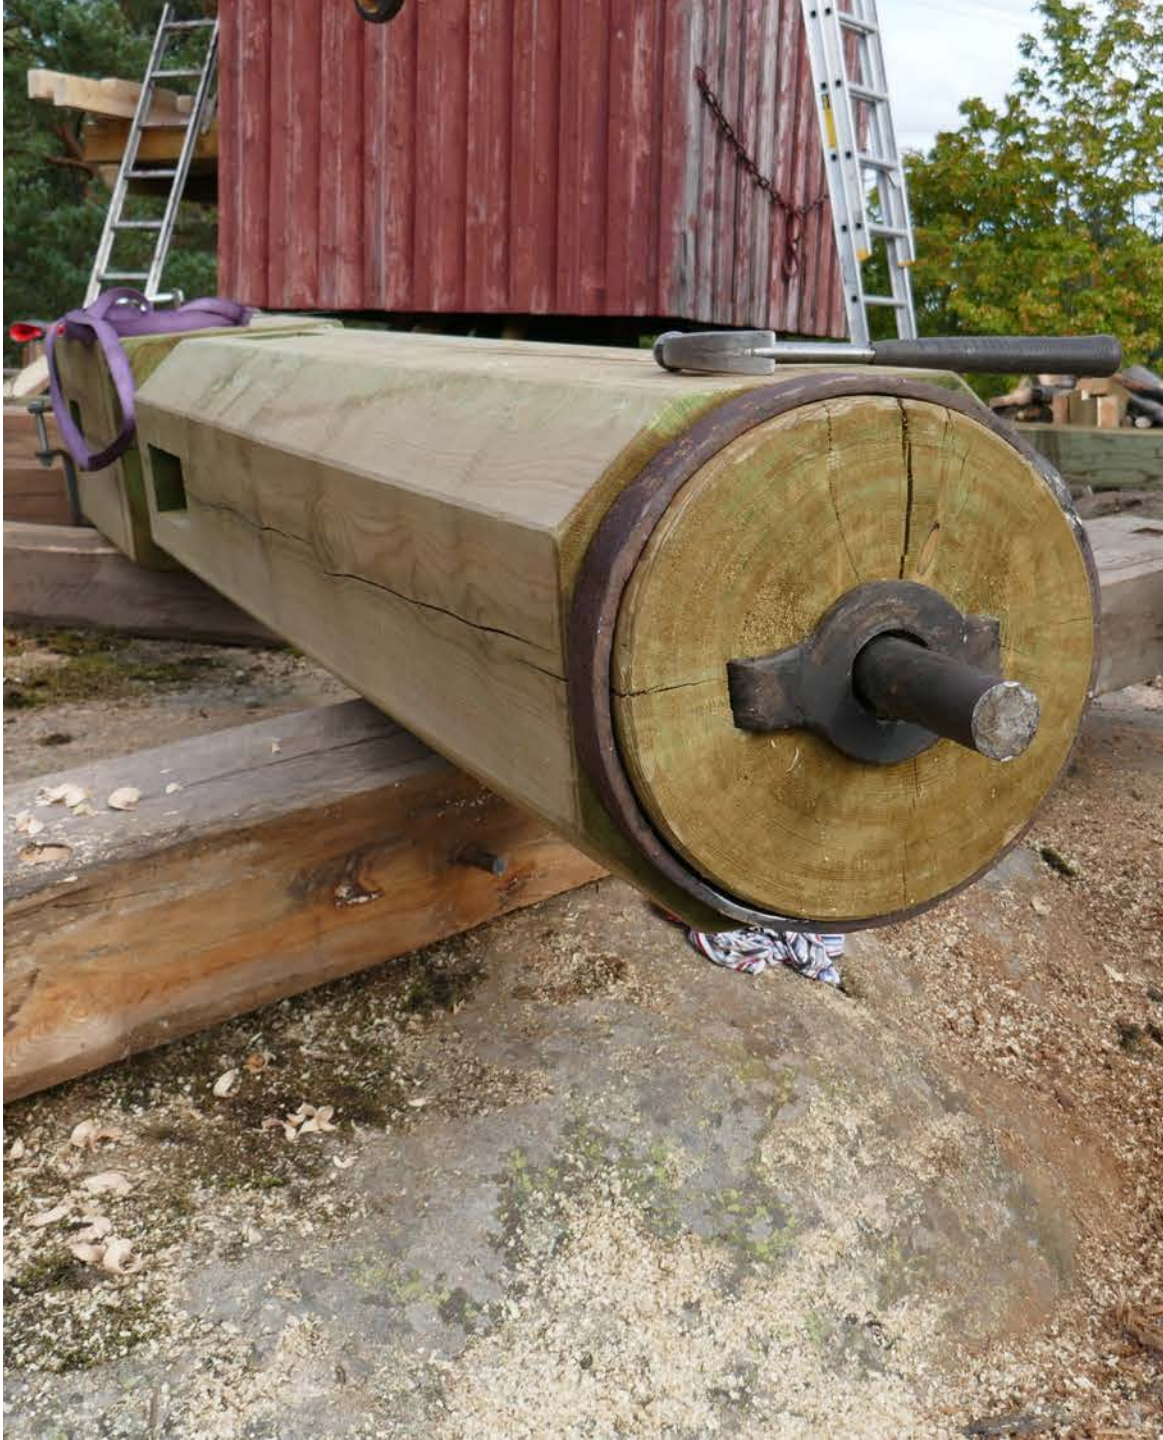
## 10. Gamla beslag, ny drivaxel

Den gamla drivaxelns järndelar återanvändes.

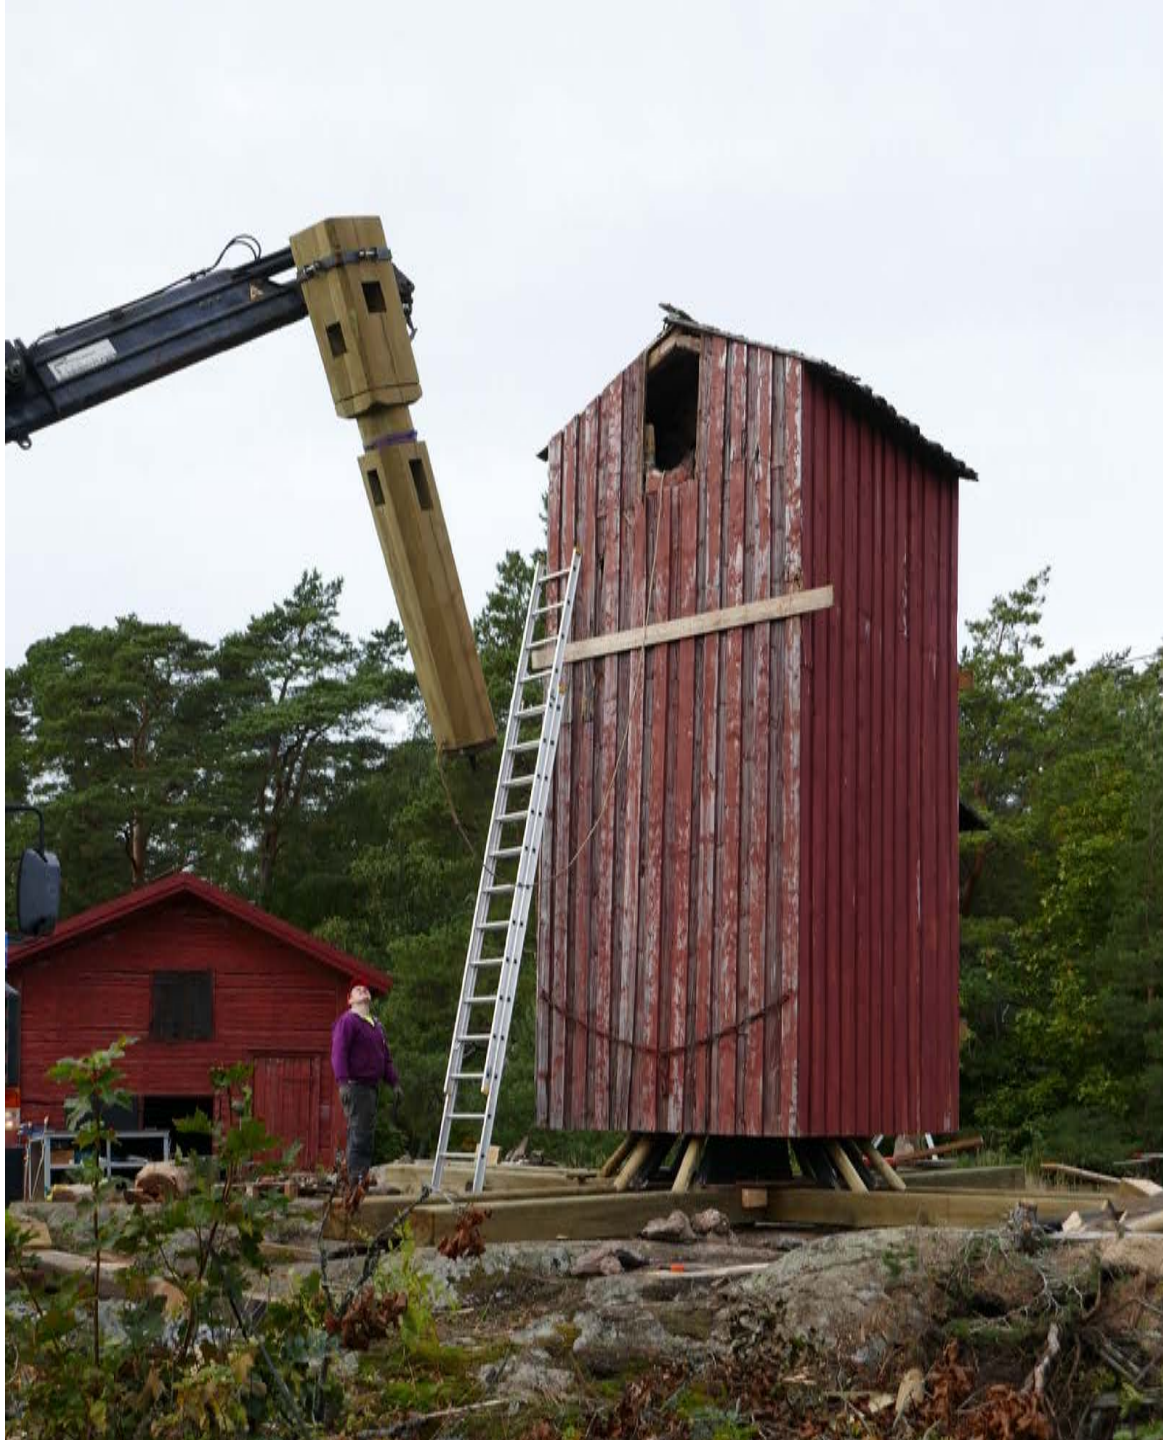
## 11. Den nya drivaxeln

Den nya drivaxeln på väg upp.  
Lyftet styrs av mästaren inifrån  
kvarnen samtidigt som han drar från  
repet som är knutet fast i bakändan  
av axeln.

En hållbar drivaxel tillverkas av en  
ca. 250 år gammal rak fura vars  
diameter är ca. 600 mm. Den färdiga  
axels huvud är 450 x 450 mm tjock.  
Största delen av en sådan axel  
består av kärnvirke.

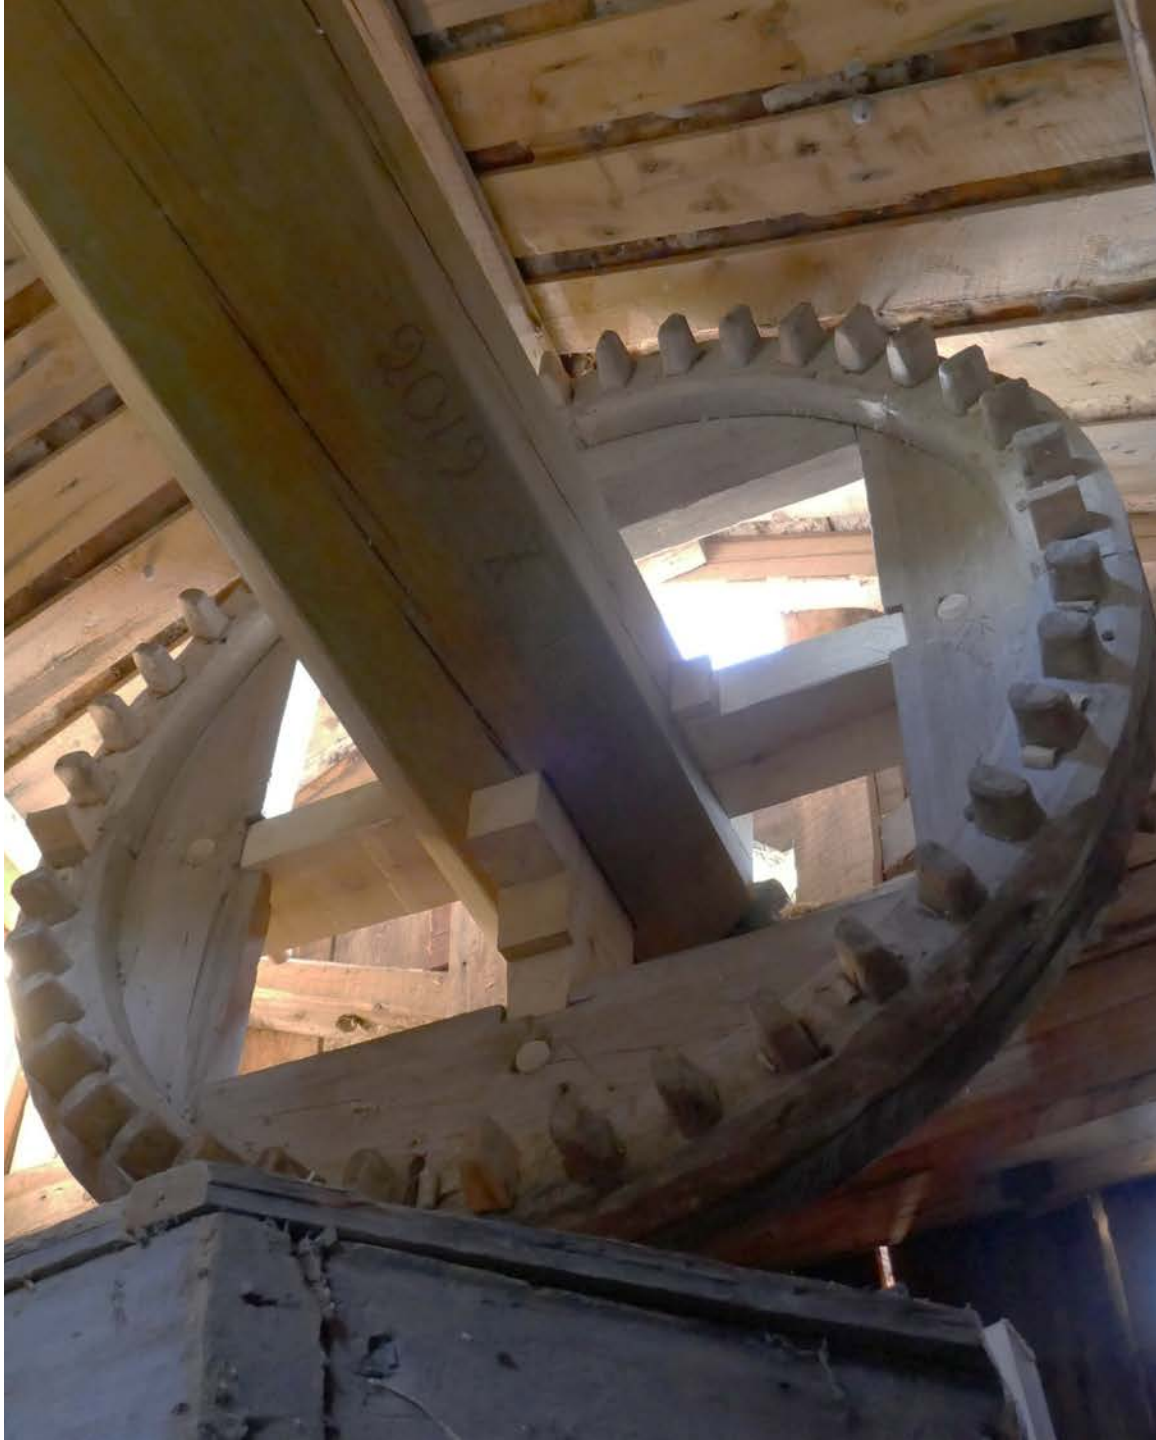
#### **15. Det stora kugghjulet åter på plats**

Kugghjulet fungerar som motvikt till vingarna. Slutligen blir axelns balanspunkt mellan kugghjulet och framväggen.

Observera det viktiga årtalet, mästarens bomärke och serienumret 11 på axelns sida.
