# FLINT & WALLING

Tuulen voimaa Kendallville USA 1866

Nurmes Ronkeli Alapiha n.1934

| Peruskorjaus 2002-2003 | 12 |

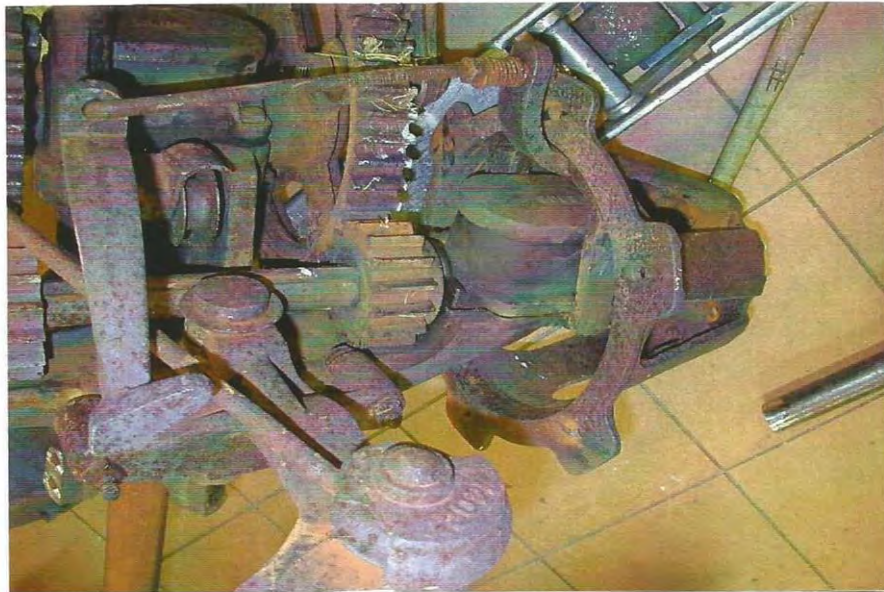
Koneisto ennen kunnostusta.

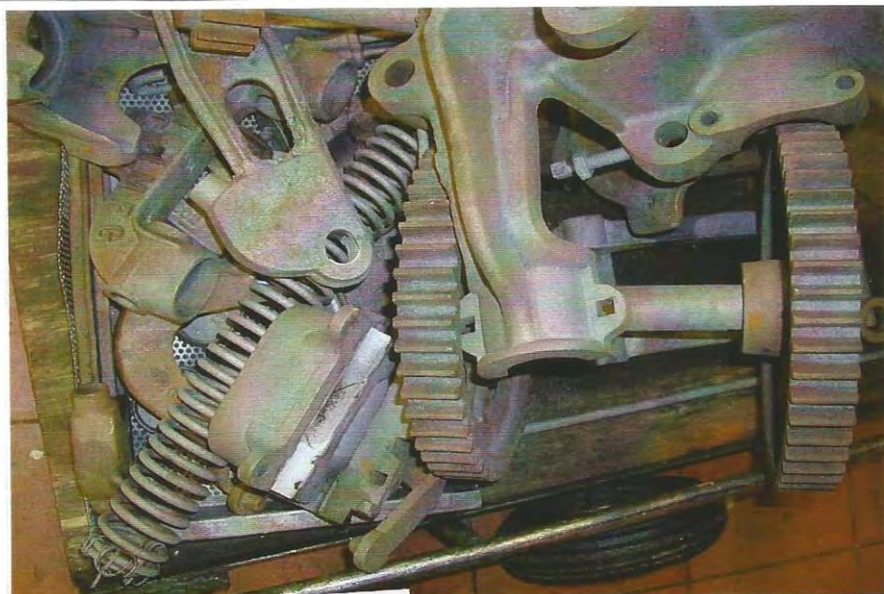
Koneisto hiekkapuhalletuna.

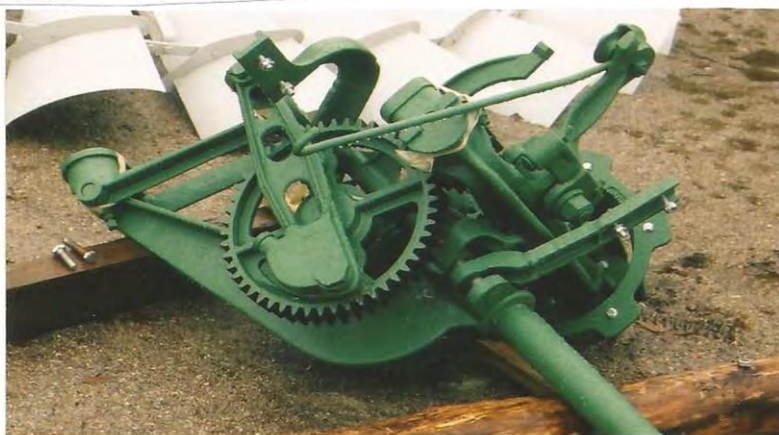
Koneisto kunnostettuna.

Peltiosien entisöinnin ja korjauksen suoritti lopputyönään opiskelija **Mikko Ahonen**. Vioittuneet roottorin siivekkeet ja muut osat uusittiin 1,0 mm galvanoidusta pellistä. Peltiosat hapotettiin suolahapolla, pohjustettiin Rostex pohjamaalilla ja pintamaalattiin Kirjo Peltikattomaalilla. Pyrstön tekstit ja kuviot maalattiin alkuperäisen kaltaisiksi. Työn ohjaajana toimi lehtori **Sirpa Mauranen**.

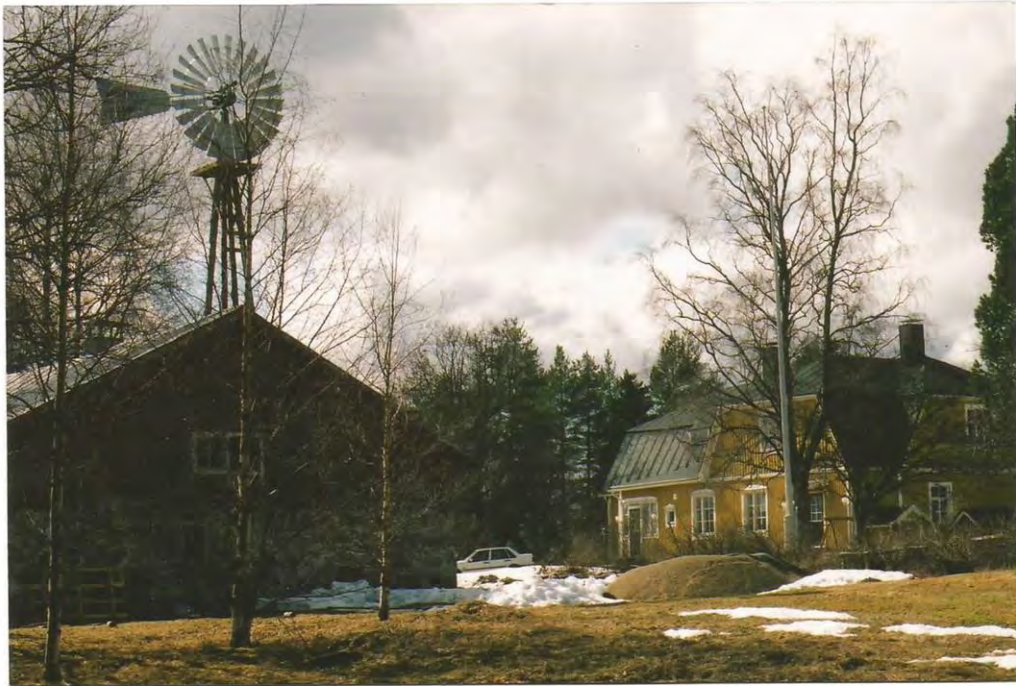
Lopputulos kohensi alueen yleisilmettä. Masto maalataan myöhemmin valkoiseksi.

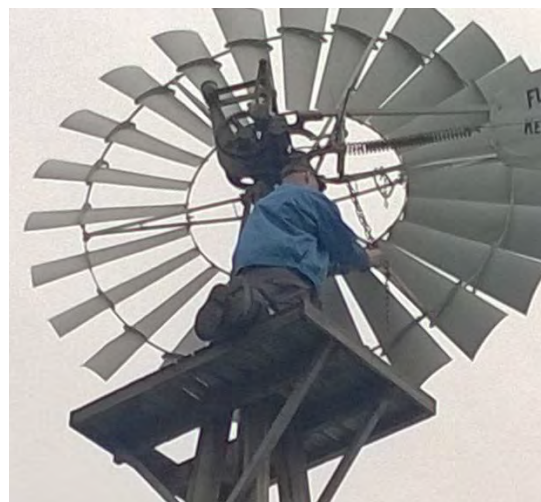
Tietyin ajoin ketjuja jouduttiin lisäämään ja kiristämään, jotta roottori ei pääsisi ”remputtamaan” pyrstöön sidottuna. Torniin kiipeäminen alkoi hirvittää ikääntyvää miestä vaikka poikavuosina tuulimoottori oli mieluinen kiipeilypaikka (vanhempien kauhuksi). Niinpä viimeksi kesäkuussa vuonna 2016 **Jouni Tolvanen** uskaltautui kiristämään riimuja.

**Jouni Tolvanen kiinnittämässä metalliriimuja sitomaan pyrstöä roottoriin, jotta se ei pääsisi liikkumaan tuulella.**

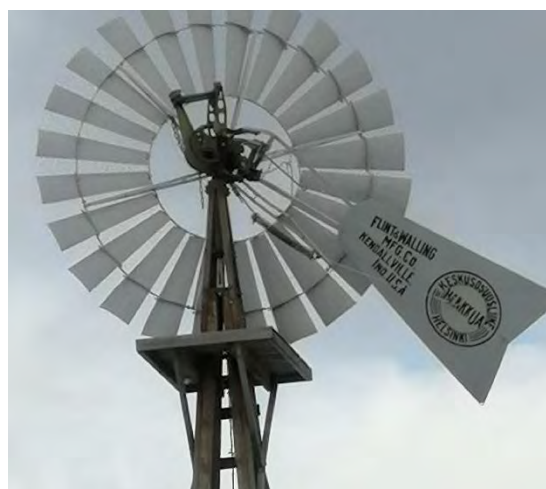
Vuonna 2003 peruskorjatun tuulimoottorin asennuksessa sattui harmillinen tilanne: kahdesta pyrstöä tuulimoottorin runkoon kiinnittävistä välikappaleista murtui toinen. Tämä kappale oli valurautaa, joten sen hitsaaminen ei onnistunut jokaisella ”nyrkipajalla”. Lopulta osa saatiin viedyksi hitsattavaksi pikatoimituksena eräällä verstaalle mediajoukon jäädessä odottamaan työ jatkumista.

Tuulimoottori oli ollut kuusitoistavuotta vain maamerkki tai tuuliviiri, josta näki tuulen suunnan. Kunnes huhtikuun 22. päivänä pääsiäisenä havaittiin, että pyrstö hiukan repsotti alaviistoon. Toinen sen kiinnitysvarsista näytti irronneen; todennäköisesti se, jota hitsattiin toukokuussa 2003. Murtumaa on saattanut edesauttaa myös se, että roottori on päässyt ajoittain liikahtelemaan riimukiinnityksissä.

**Pyrstön kiinnityksen toisen varren välikappale oli murtunut huhtikuun puolivälissä 2019 ja pyrstö roikkui alaviistoon.**

Samalla tehtiin pikahälytys rakennuspalveluliikkeelle. Tilanne todettiin uhkaavaksi, koska myrsky saattaisi tehdä koneistolle arvaamattomia vahinkoja. Apu luvattiinkin heti koska liikkeellä ei ollut muita kiireitä. Aikatauluksi merkittiin kalentereihin huhtikuun viimeinen viikko.

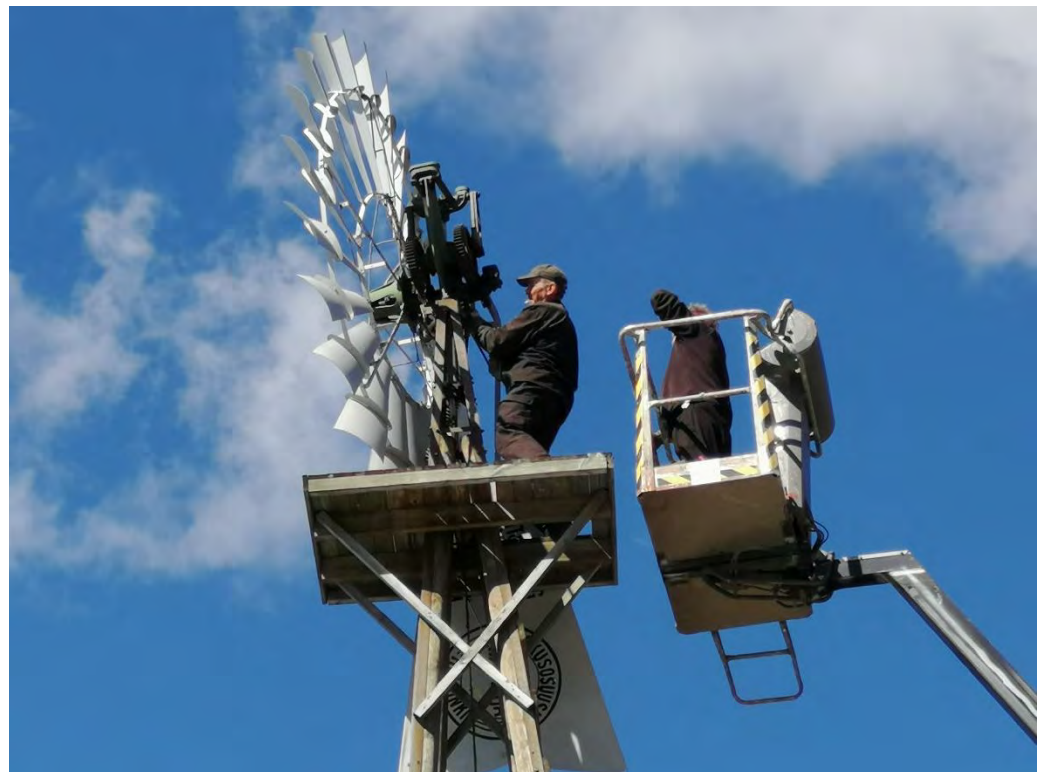
**Ylös ja saman tien alas. Pyrstö oli jo irtoamassa kokonaan ja koneisto hajalla. Tarvittiin iso nosturiauto työn jatkamiseksi.**

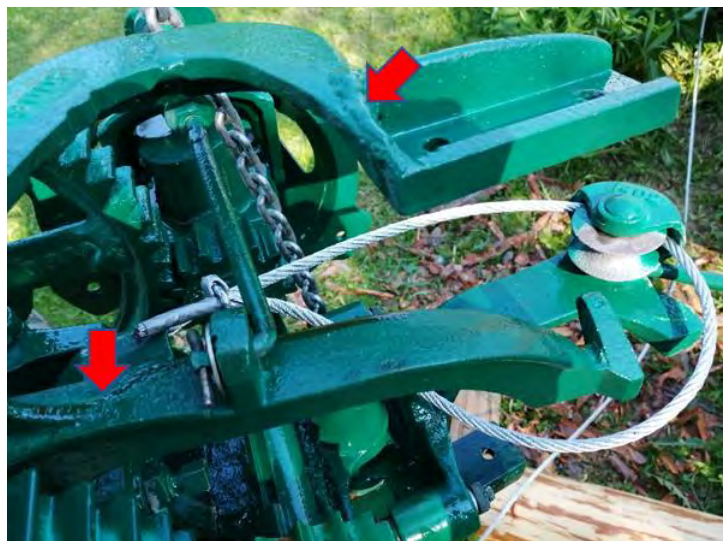
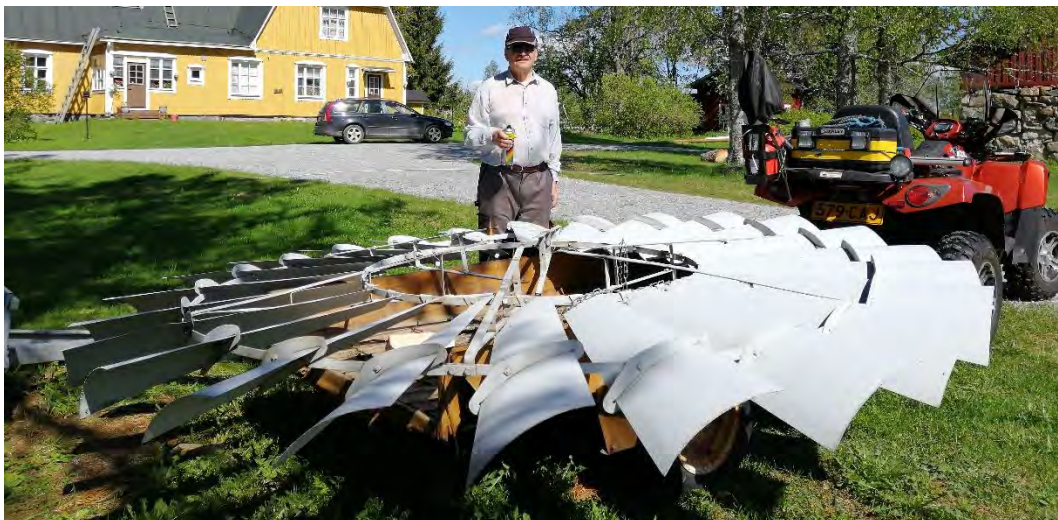
Murtuneita ja hitsattavia paikkoja oli laajalti koneiston rungossa. Vanhan valuraudan hitsaus vaati erityistoimenpiteitä.

Kuhmon Mobilistien Martti Savolainen ja Martti Lohtander purkivat koneiston osiin ja puhdistivat kaikki osat hiekkapuhaltimella. Tämän jälkeen he hitsasivat murtuneet osat. Sitten koneisto koottiin, pohjamaalattiin ja pintamaalattiin 2-komponenttimaaleilla. Laakerit rasvattiin ja pyrstön asentoa kääntävä teräsvaijeri uusittiin.

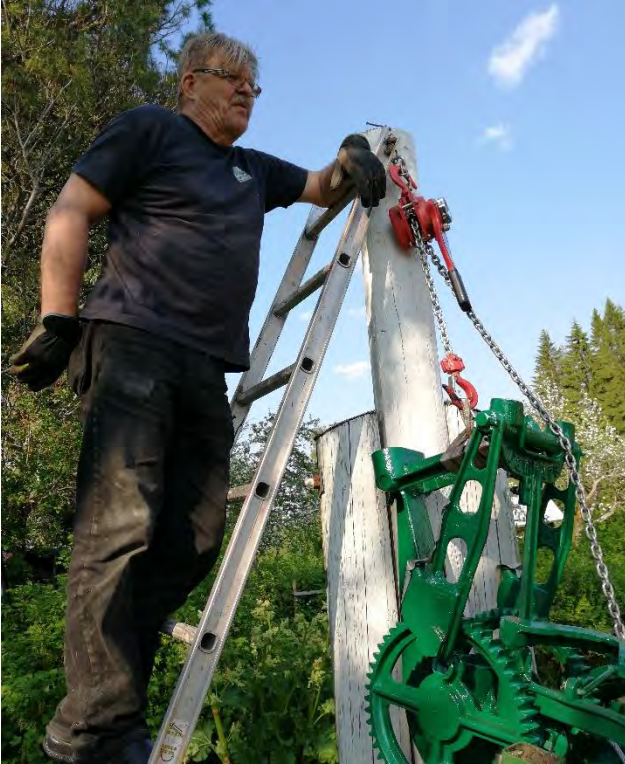
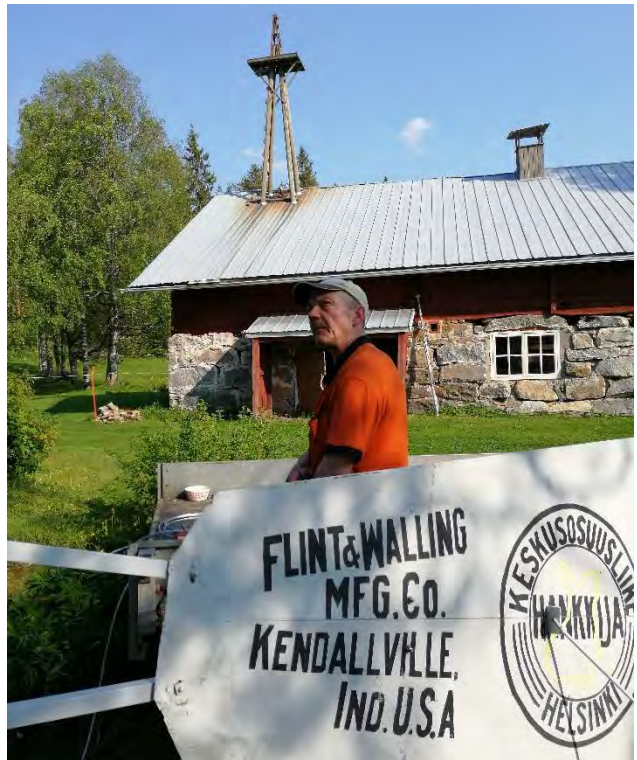
Myös roottorin kehässä oli korjattavaa ja pientä korjausmaalausta. Pekka Piironen asialla.
