# Notön harakkamyllyn rekonstruktio\*

MITEN TUULIMYLLY KORJATAAN / 5

Harakkamyllyn korjaus Söderlångvikin kartano, Kemiönsaari

Valokuvat ja tekstit: Kirsti Horn 2017-2020

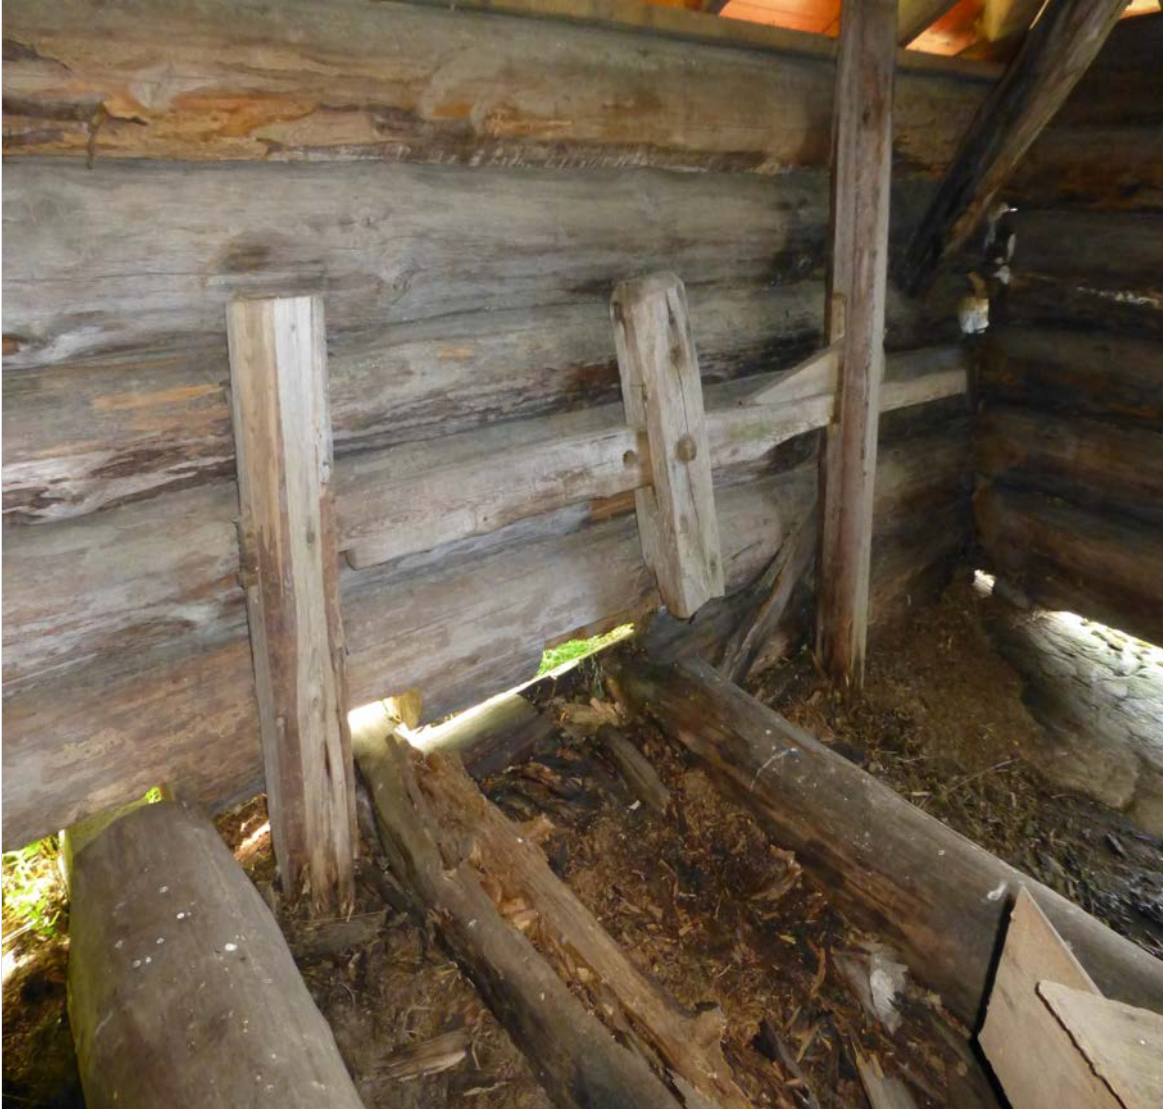
## 1. Tilanne sisätilassa 2017

- Alaosan seinien ja koneiston alimmat osat olivat täysin lahonneet.
- Noin puolen metrin paksuinen kerros humusta oli muodostunut maalattialle kalliota pitkin sadeveden mukana valuneesta sammaleesta, karikkeesta sekä myllyn lahonneista osista. Etuseinän sisäpuolella oli kaksi syviin kallion halkeamiin muodostunutta lammikkoa.

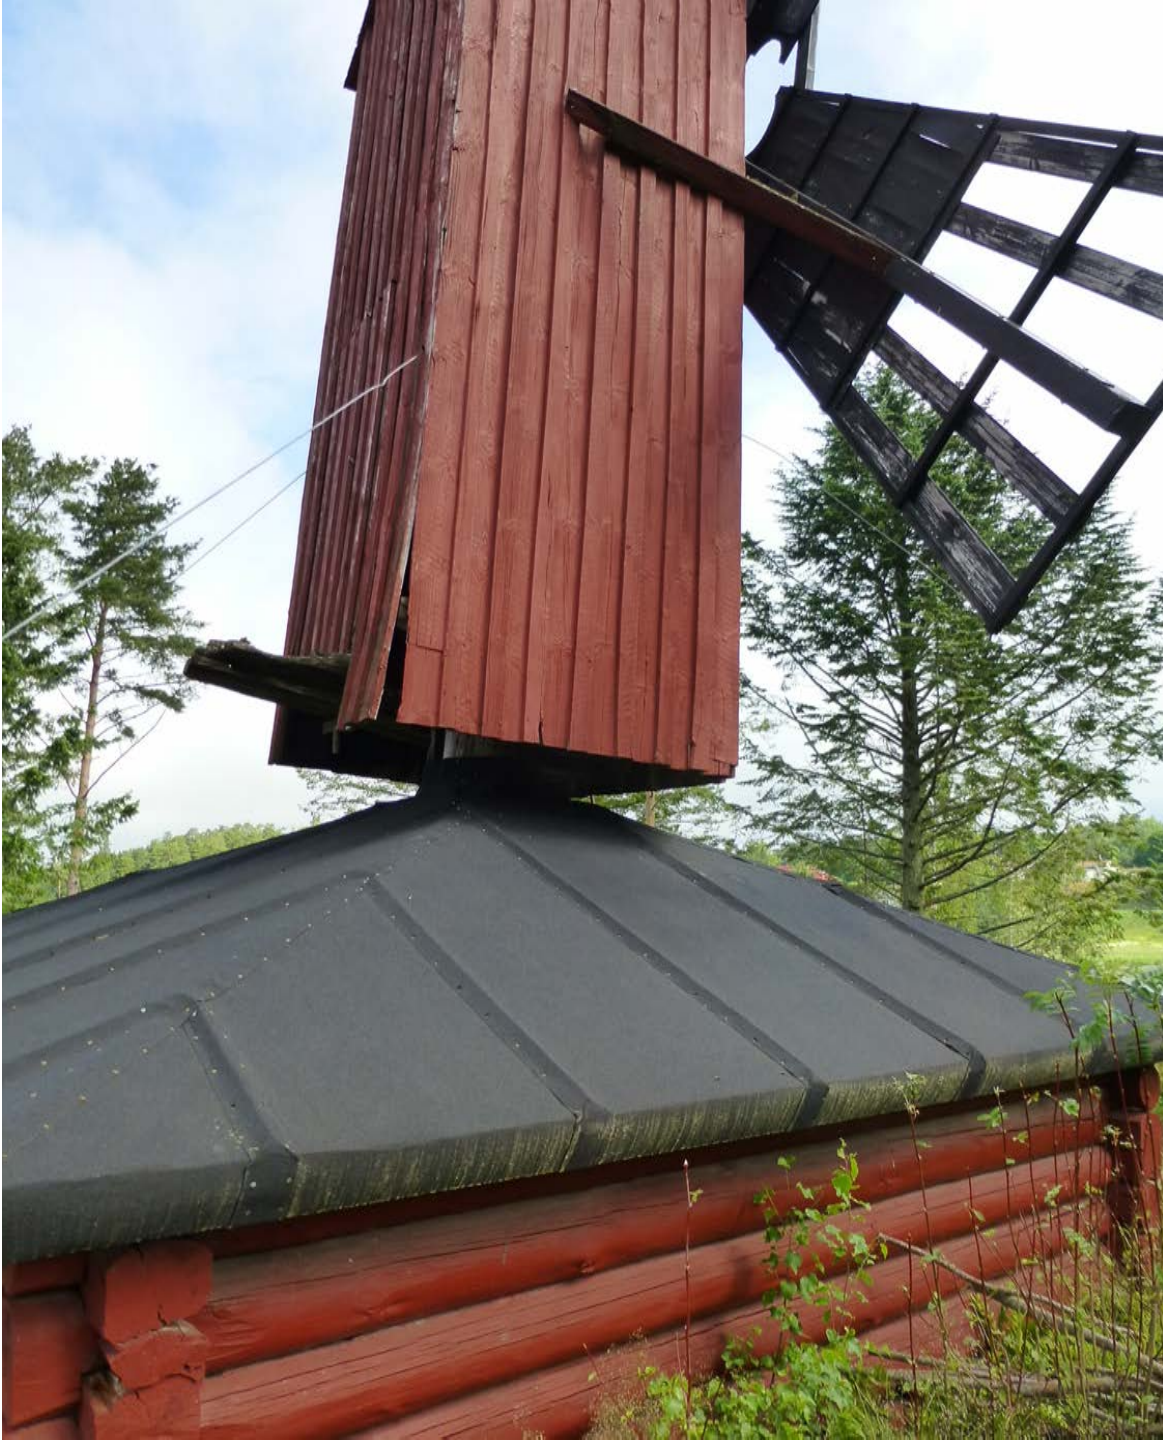
## 2. Tilanne ulkopuolella 2017

- Myllyn yläosa oli hälyyttävästi kallellaan.
- Säänsyömät siivet olivat hajoamaisillaan.

Oli selvää, että myllyn saattoi pelastaa vain ´radikaaleilla leikkauksilla´. Ulkokuoressa, joka oli rakennettu uudelleen jo siirron yhteydessä, ei ollut tallella mitään alkuperäistä.

- Ensimmäiseksi oli yläosa nostettava alas.
- Sen jälkeen korjattiin alaosa koneistoineen.
- Seuraavaksi siirrettiin alosa kallion huipulle kuivempaan paikkaan.
- Lopuksi palautettiin myllyrakennusmestarin verstaallaan rakentama yläosan kopio paikalleen.

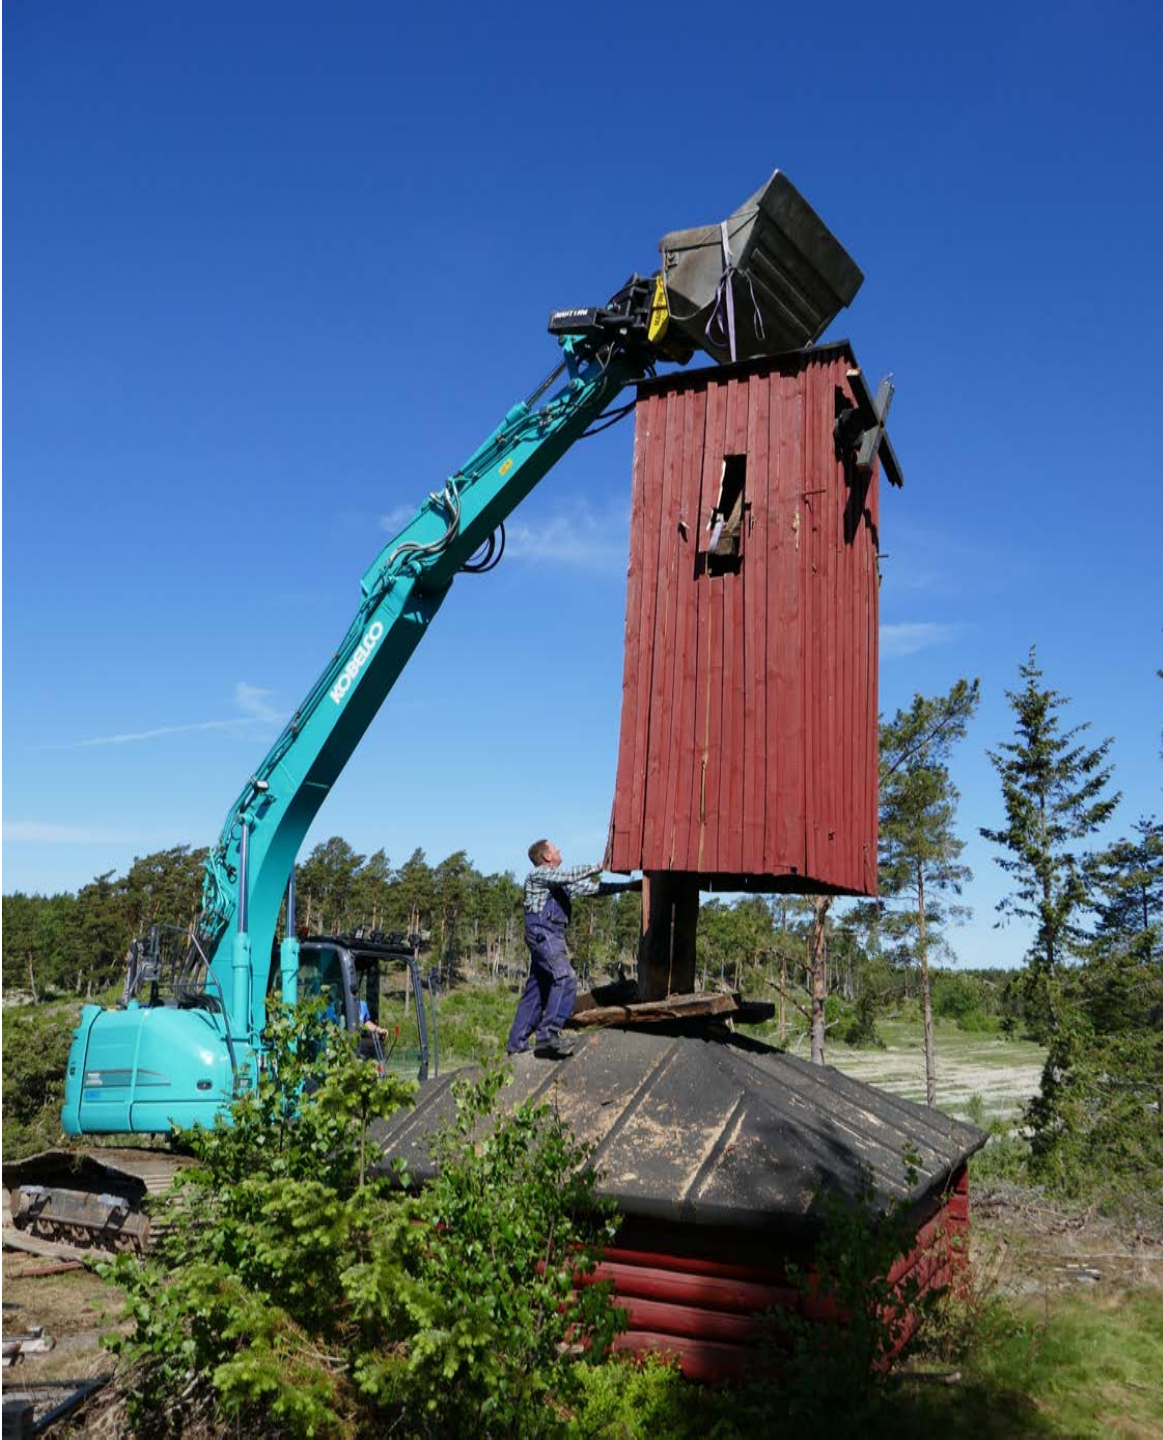
### 3. Yläosa nostetaan alas

**Myllyrakennusmestari Peter Karlsson** ohjaa yläosaa onton keskipilarin ohi.

Korjausta varten hän vei sen mukanaan verstaalle Ahvenanmaalle.

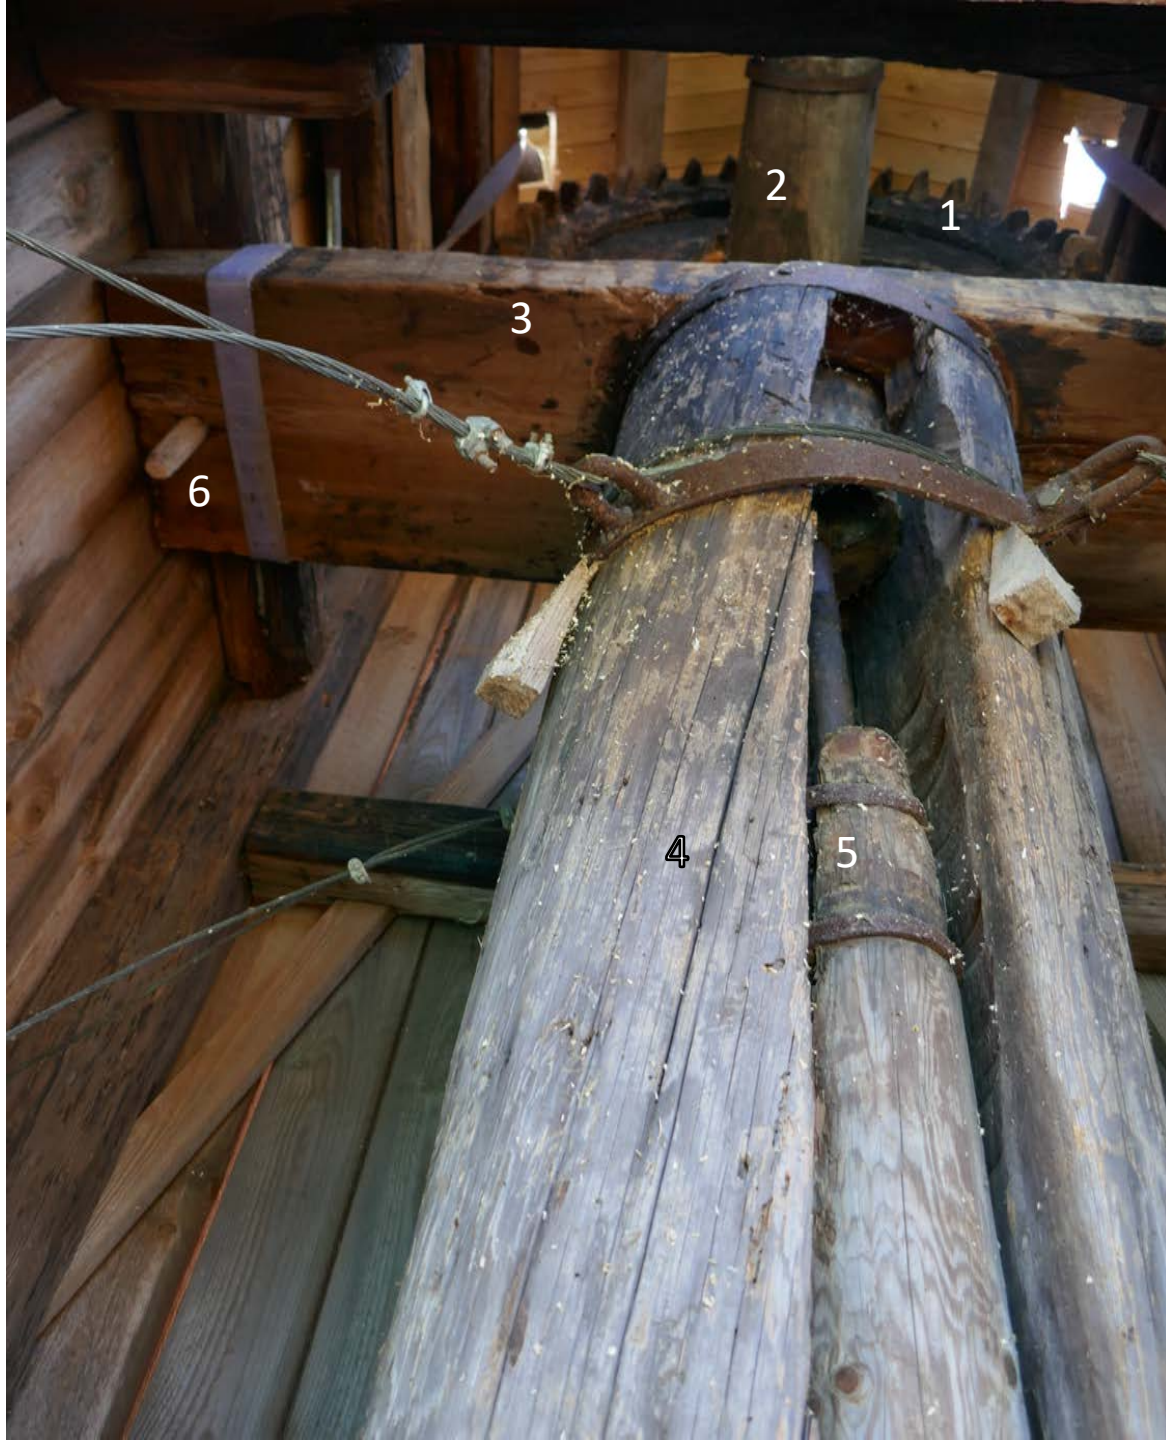
#### 4. Näkymä yläosan sisään alhaalta käsin

Ikivanha koneisto olikin lähestukoon ehjä huteran kuorensa sisällä.

1. Suuri hammasratas.
2. Siipiakseli.
3. *Niskahirsi*, joka tukeutuu keskuspilariin ja kantaa koko yläosaa.
4. Ontoksi koverrettu keskuspilari, joka yhdistää myllyn ylä- ja alaosan.
5. Vaihteen varsi eli *väkirauta*, joka yhdistää koneen ylä- ja alosan ja siirtää tuulen voiman alas jauhinkiville. Sen keskiosa on puuta, päät rautaa. Vaihde on niskahirren yläpuolella, mutta ei näy tästä kulmasta.
6. Myllyn rakenneosien on muuttoja silmällä pitäen oltava helposti purettavat. Siksi ne liitettiin toisiinsa suurilla puutapeilla.

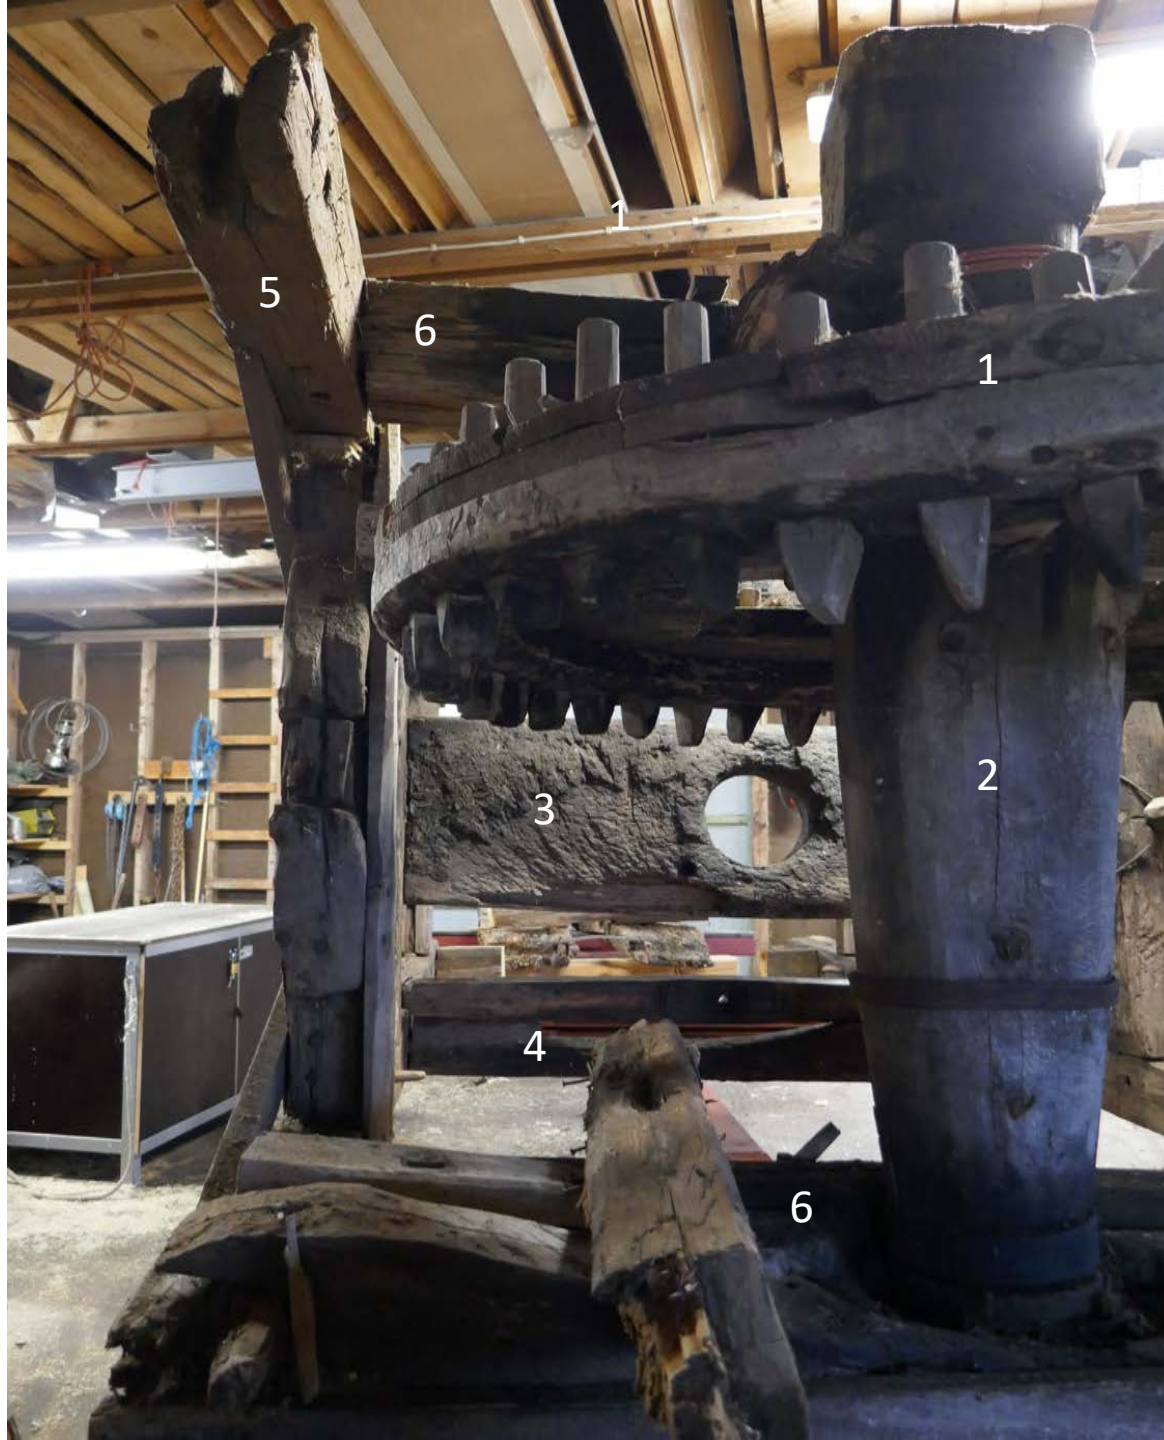
## 5. Ikivanha runko nähtynä ylhäältä

Verstaalla todettiin yläosan rungon (joka käytännön vuoksi oli kyljellään) olevan heikko ja puun pahasti vaurioituneen.

1. Suuri hammasratas.
2. Siipiakseli.
3. Niskahirsi, joka tukeutuu keskuspilariin ja yhdessä sen kanssa kantaa koko yläosaa. Sen pinta on vanhan kovettuneen rasvan, eli tervan ja iهران sekoituksen, peitossa.
4. Yksi rungon vaakaosa on veistetty kapeammaksi, jotta mylläri mahtuisi rasvaamaan hammasratasta ja pilarin pään ja niskahirren välistä niveltä.
5. Kulmatolppa.
6. Siipiakseli lepää kahden paksun palkin päällä.

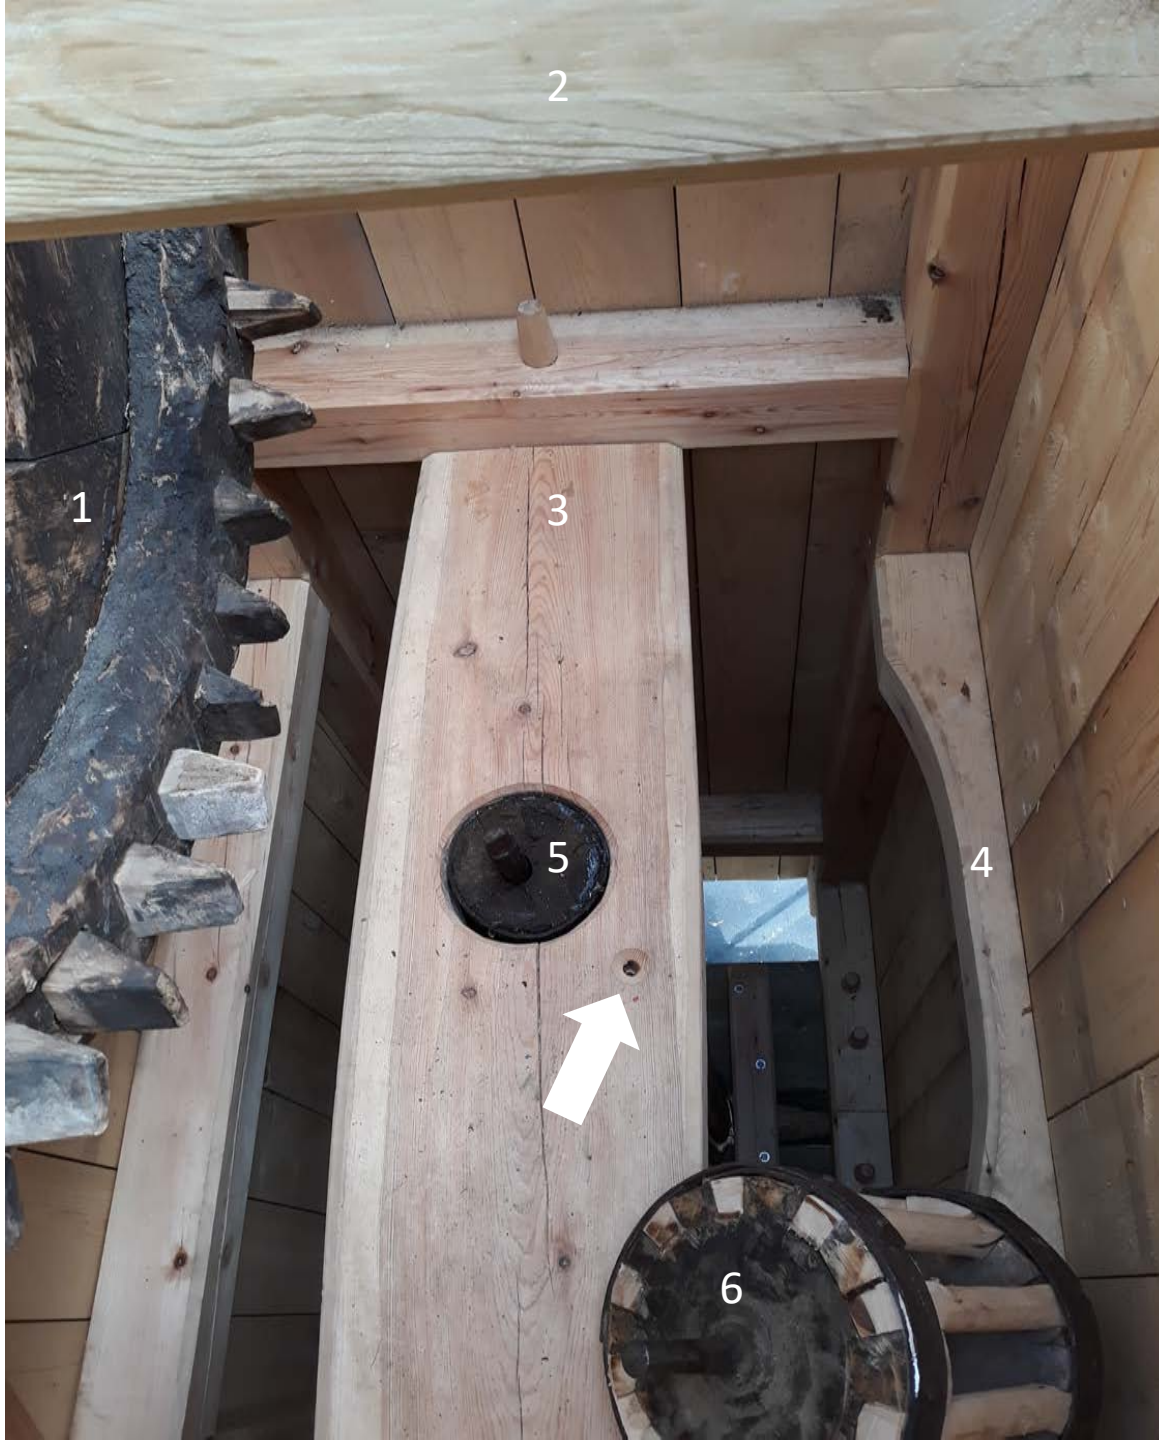
## 6. Näkymä ylhäältä

Näkymä yläosasta tehdyn replikan sisään.

1. Suuri hammasratas.
2. Siipiakseli.
3. Niskahirsi, joka tukeutuu keskuspilariin ja kantaa koko yläosaa. Huomaa pieni reikä, jonka kautta voidaan rasvata niveltä pystypilarin ja niskahirren välissä.
4. Palkkia oikealla on veistetty ohuemmaksi, jotta mylläri mahtuu kaatamaan iهران ja tervan sekoitusta reikään ja rasvaamaan hammasratasta.
5. Väkiraudan yläpää.
6. Vaihdetta ei kuvan ottohetkellä ole vielä asennettu paikalleen varren päähän.

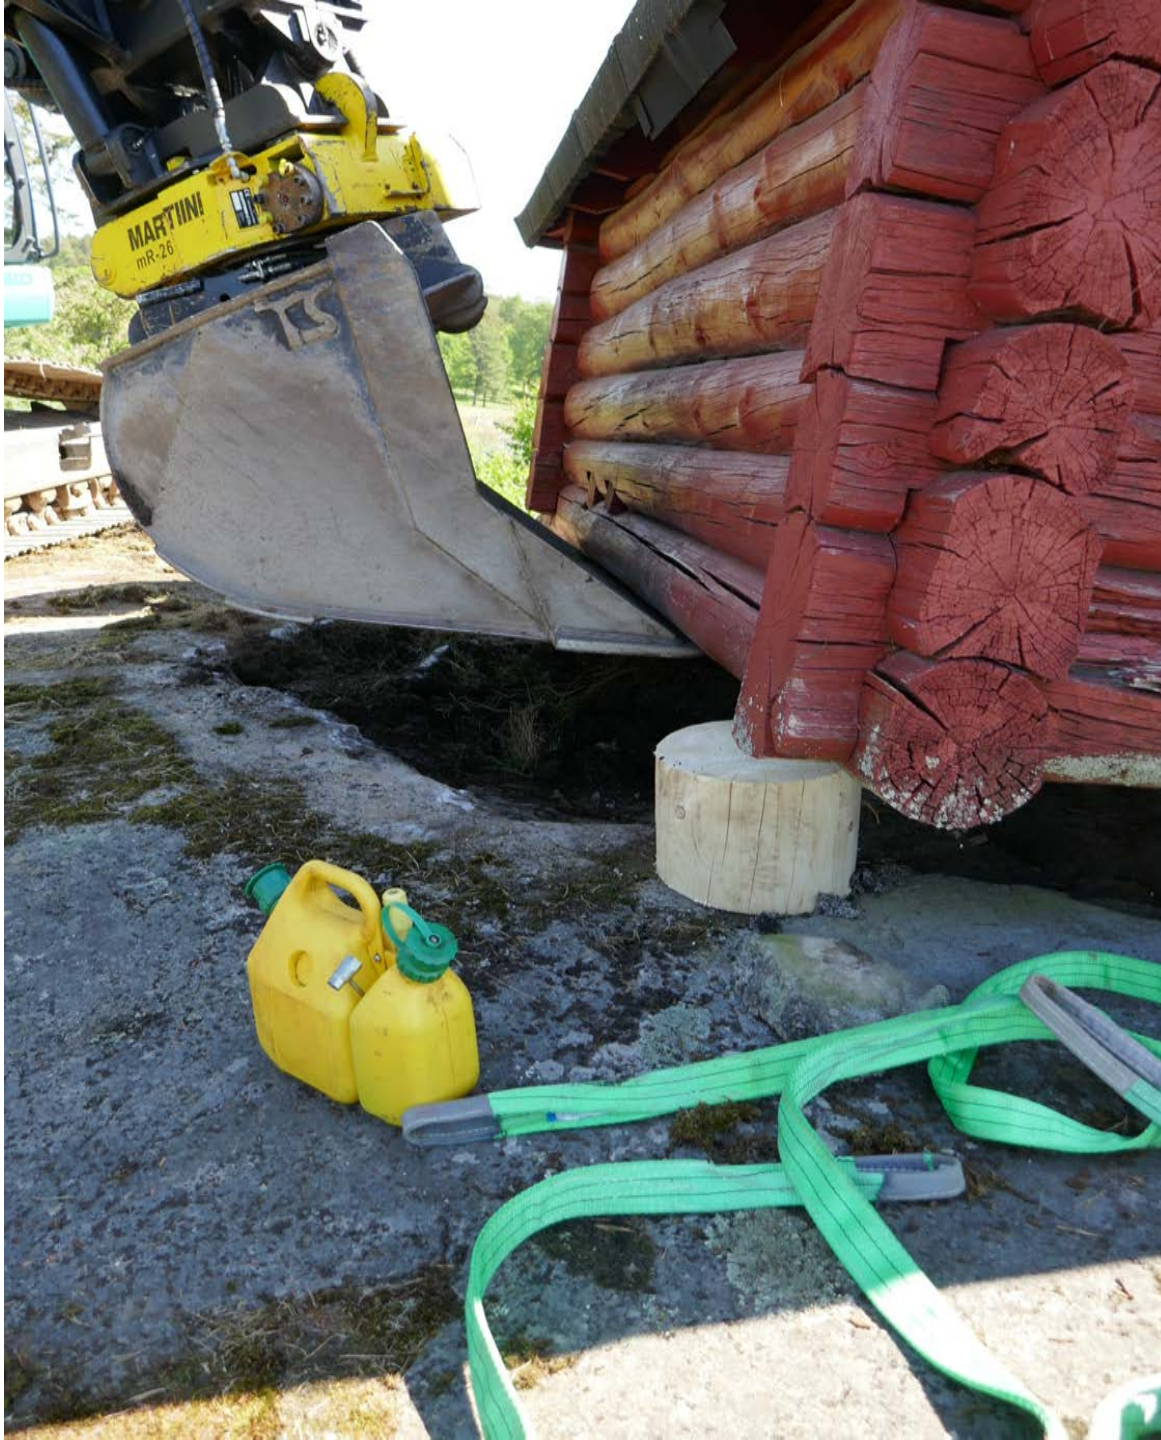
## 7. Lahonneet hirret ym.

1950-luvulla siirron yhteydessä rakennettu myllyn alaosa nostettiin tukien päälle, jotta lahonneet seinien alaosat ja sisäpuolella olevat palkit voitiin vaihtaa.

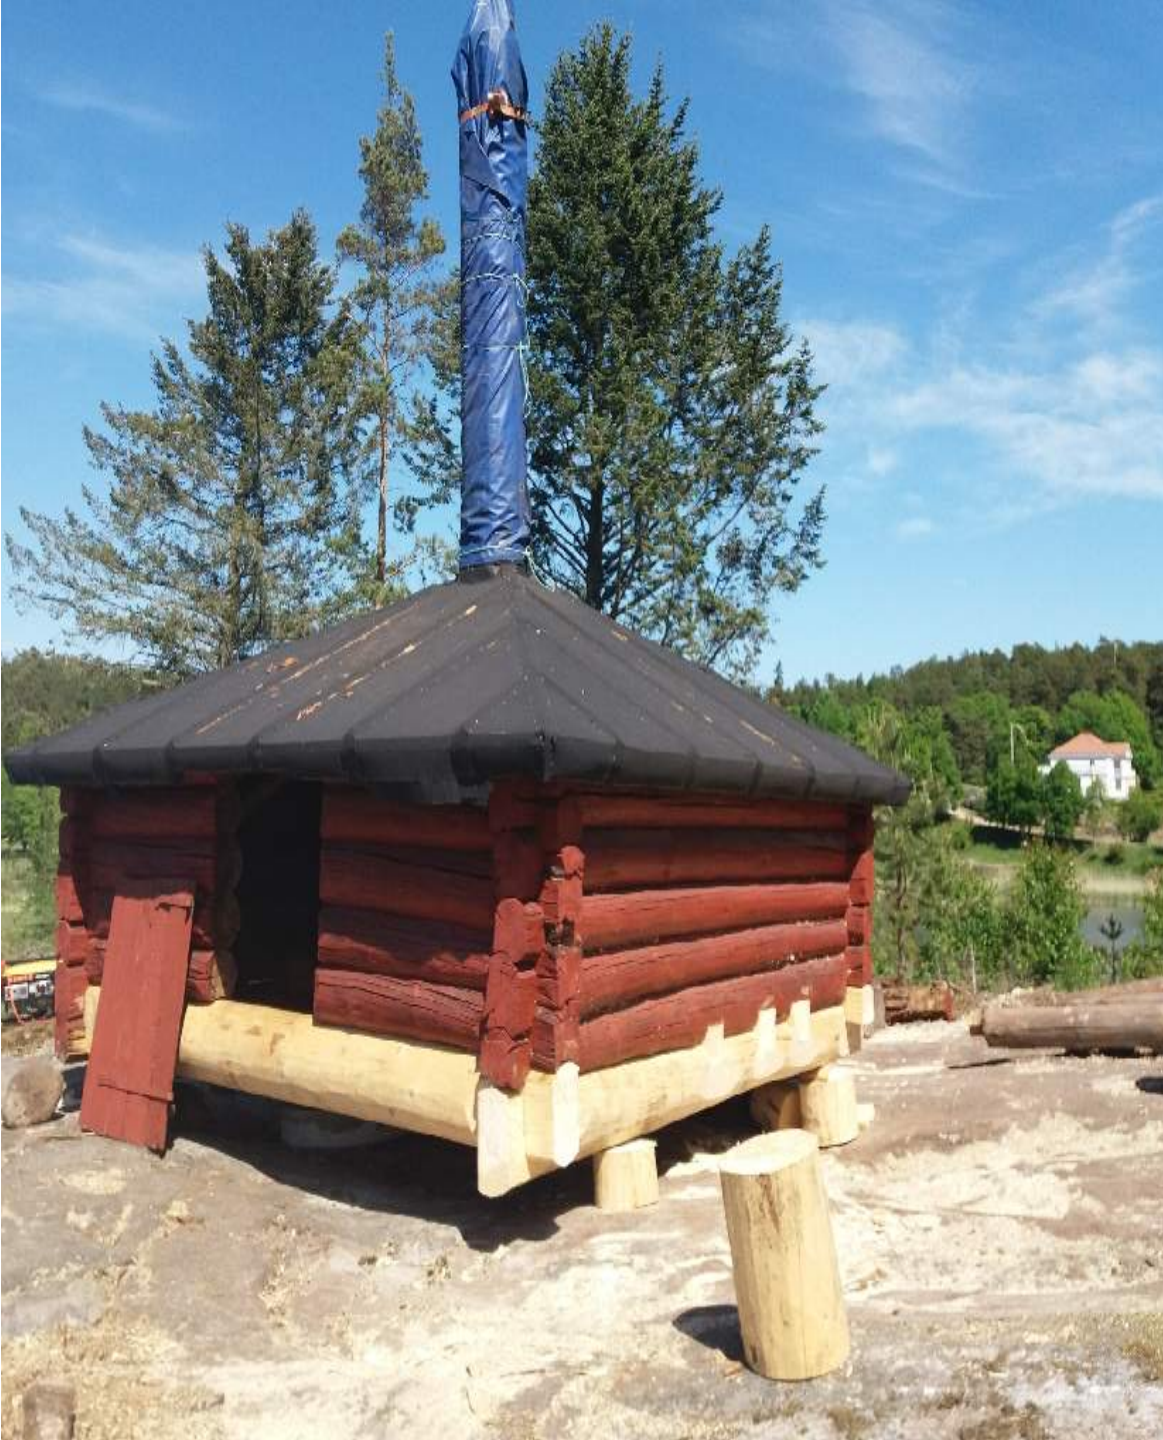
## 8. Puolet valmiina :=)

Myllyn alaosa on nyt pelastettu moneksi vuosikymmenksi. Ontoksi koverrettu keskipilari suojattiin huolellisesti siksi aikaa, kunnes yläosa olisi valmis palautettavaksi paikalleen seuraavana keväänä.

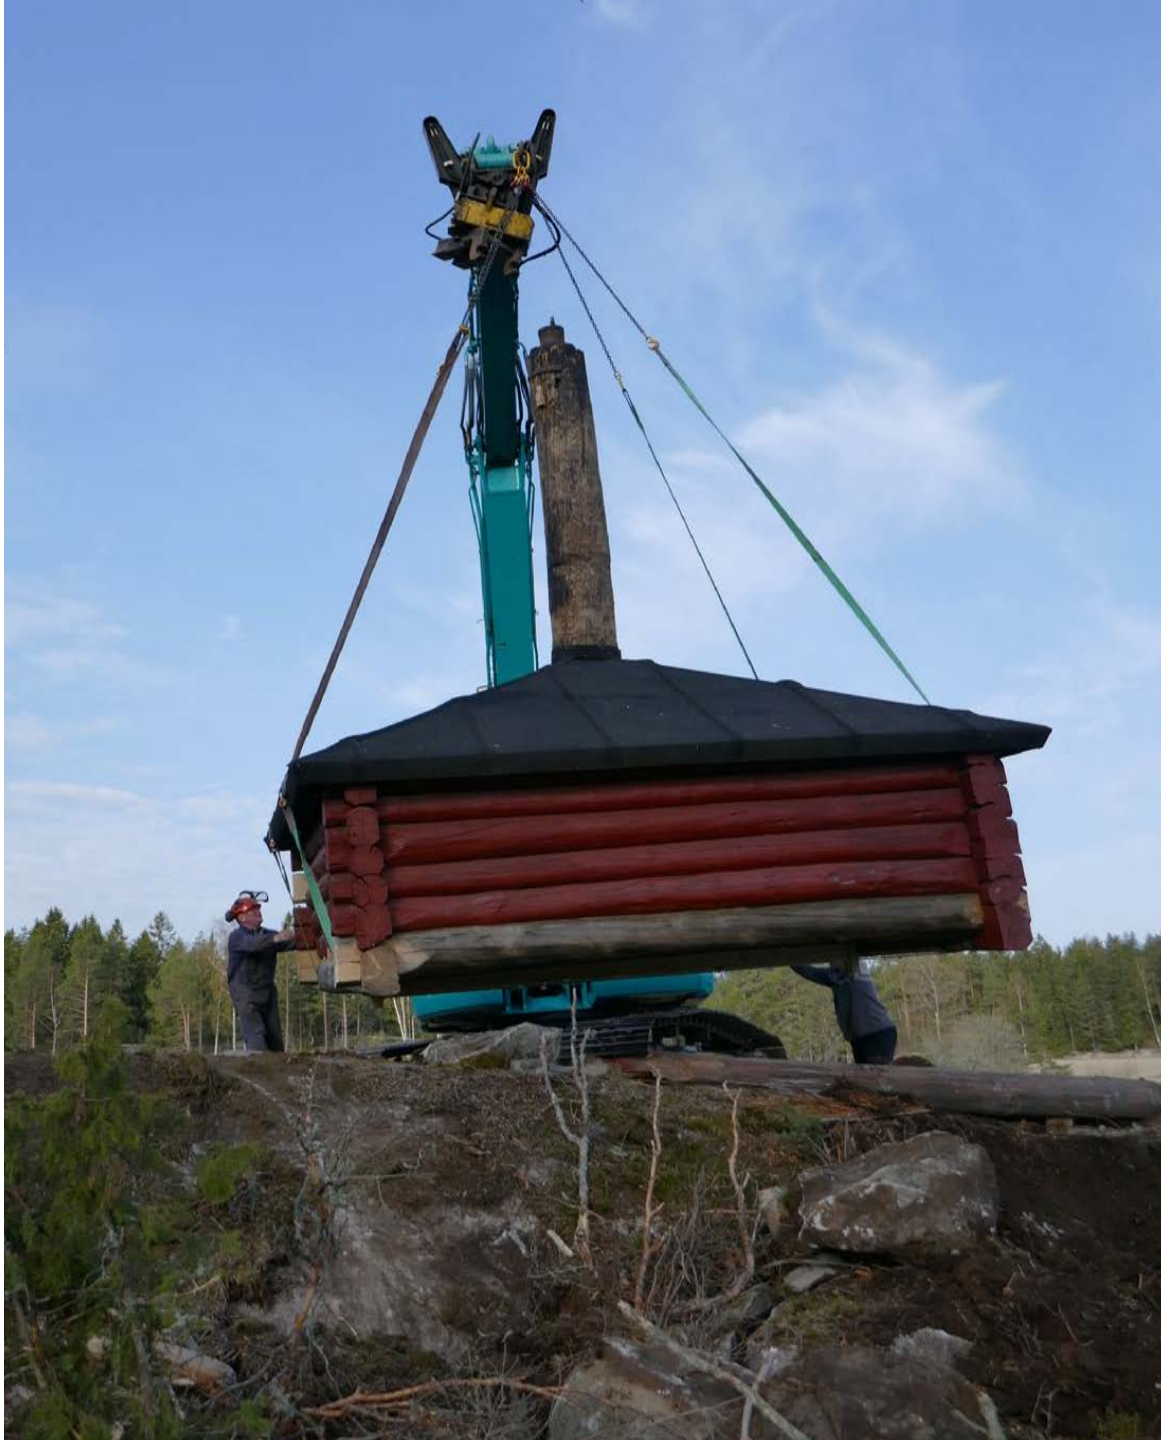
## 9. Alaosan siirto suraavana keväänä

Mylly korjattuine koneistoineen päätettiin siirtää kuivempaan paikkaan kallion huipulle, koska se oli 1950-luvulla pystytetty rakenteille haitallisen, vettä keräävän kallionhalkeaman päälle.

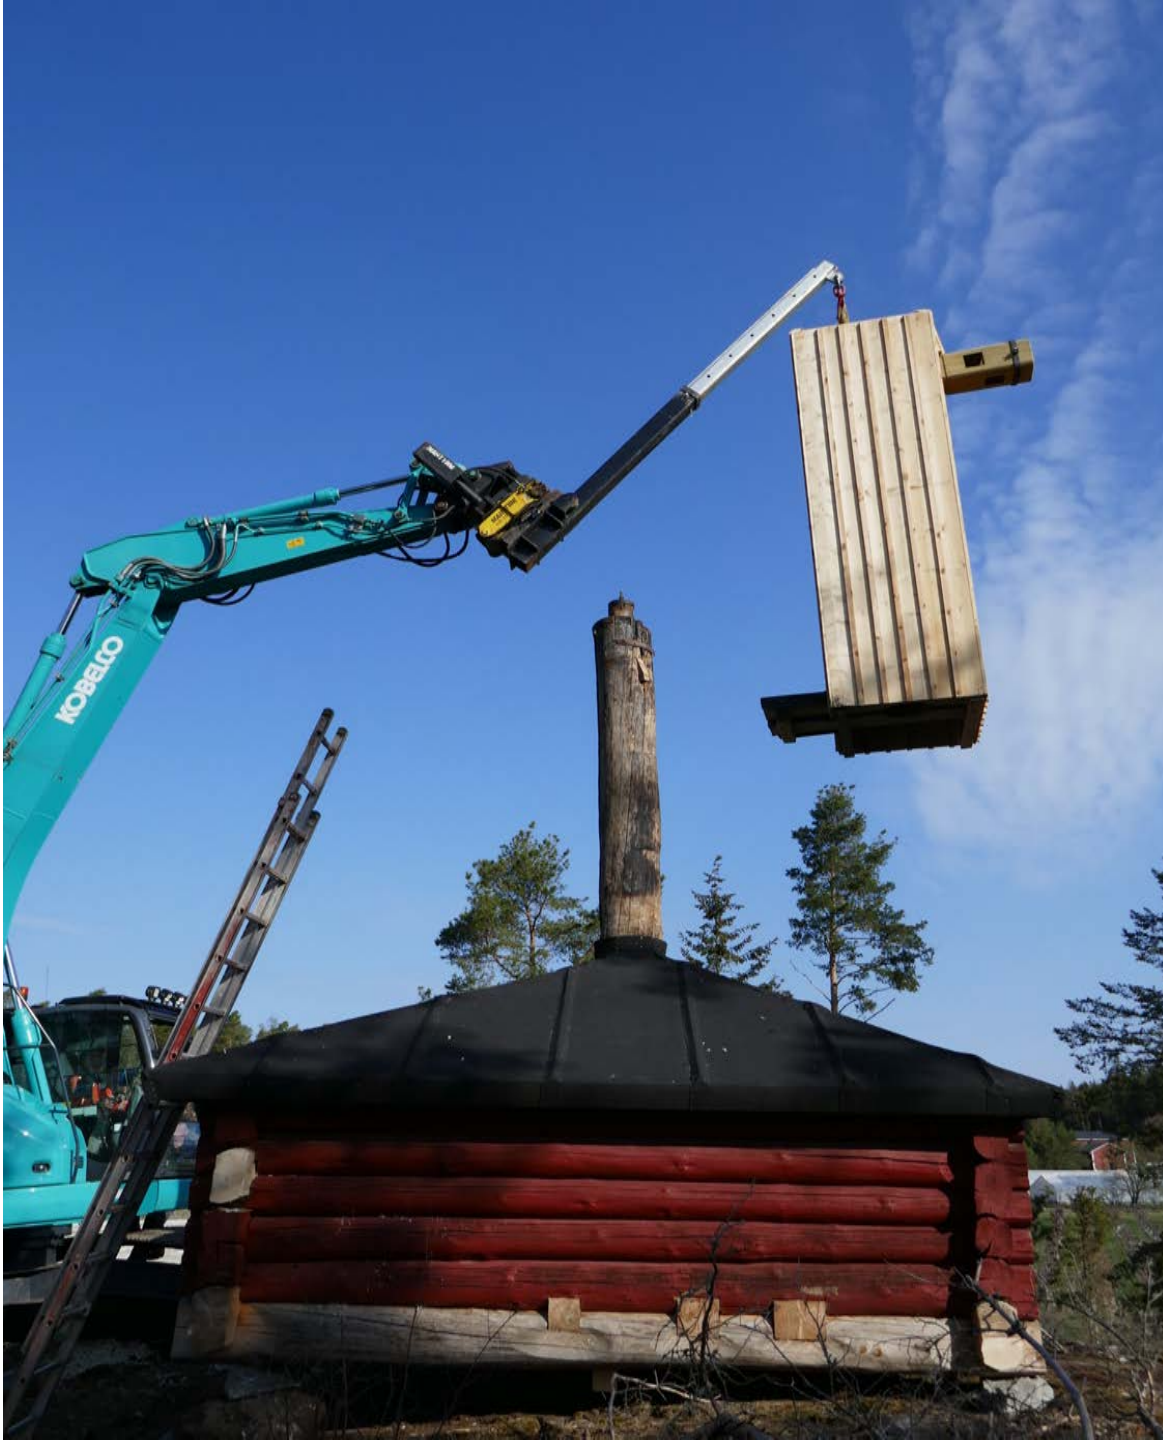
## 10. Osien yhdistäminen

Myllyn yläosa voitiin nostaa keskipilarin varaan vasta, kun sen alaosa seisoikin tukevasti uudella paikallaan.

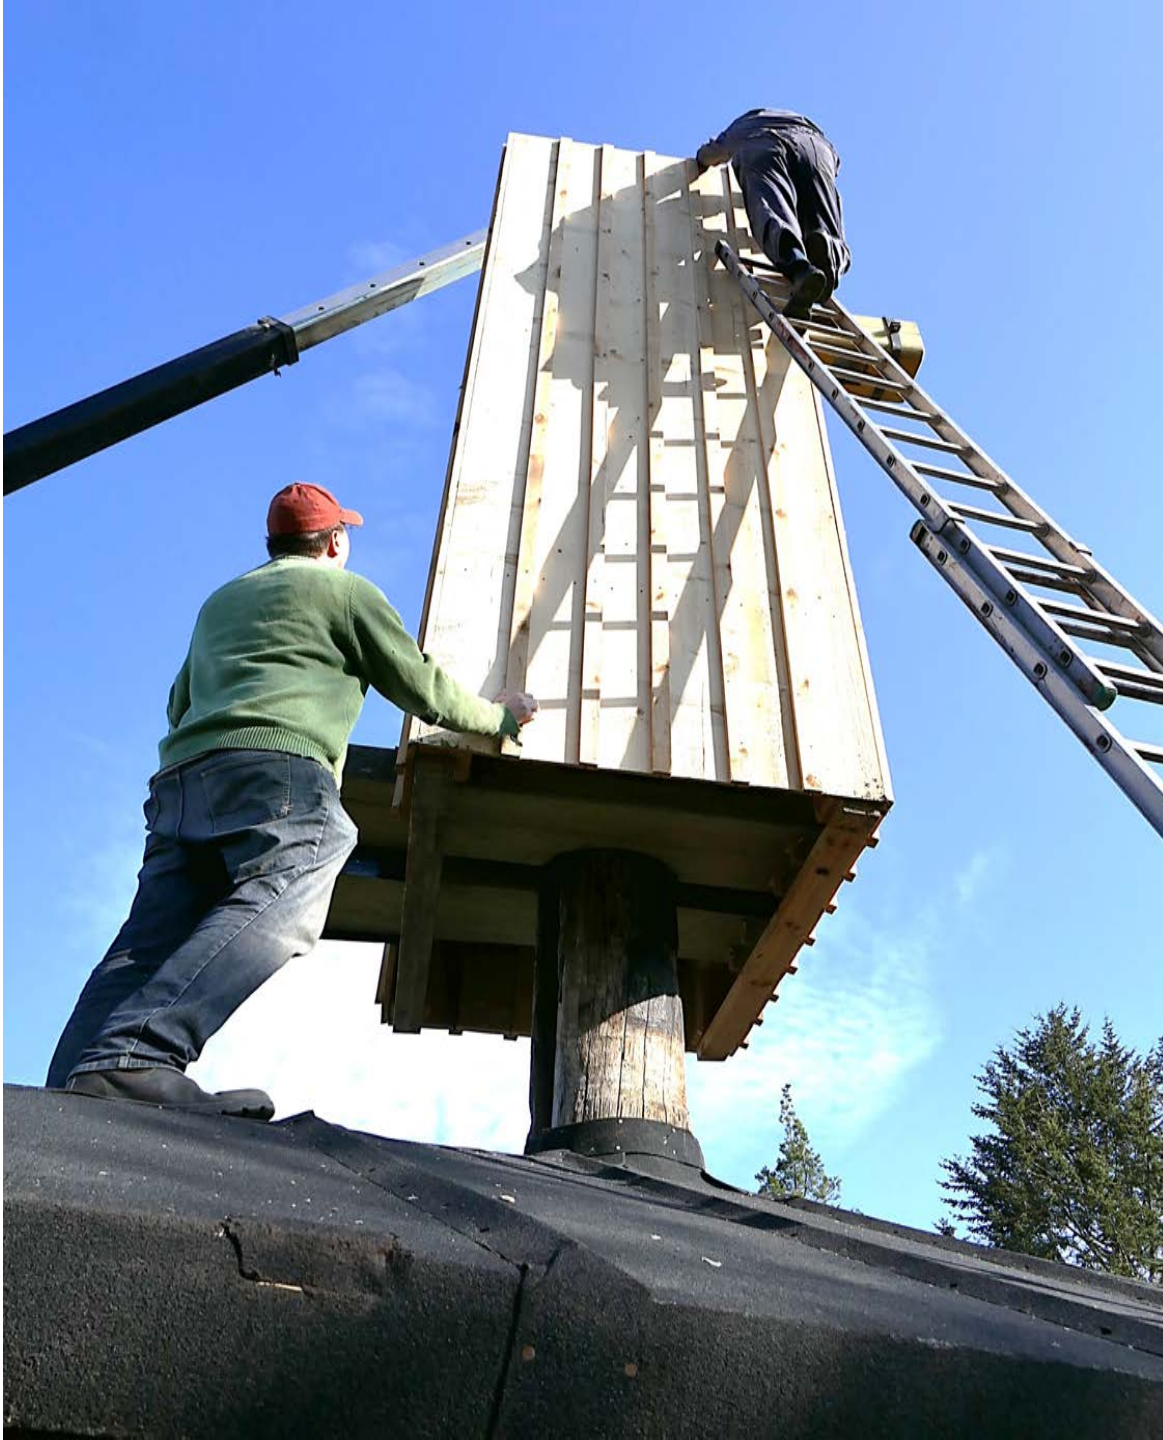
## 11. Yläosan asentaminen

Yläosa juuttui hieman taipuneeseen keskipilariin, jonka pinta lisäksi on rosoinen. Pilari rasvattiin vaseliinilla ja pienen keinuttelun jälkeen yläosa kuitenkin liukui alas ja jäi tukevasti paikalleen.

**Tilanhoitaja Mikael Jensen** avustaa mestaria, joka kiipeää yläsoaan irrottamaan nostoliinat (niskahirren ympäriltä) ja pakottamaan yläosan alas.
