# Inneklimat och brandsäkerhet i fem finländska kyrkor

Ett samarbetsprojekt mellan Högskolan på Gotland  
och Yrkeshögskolan Novia / Kirsti Horn (red.)

Novia publikation och produktion,  
serie S: Studerandes arbeten, 2/2010

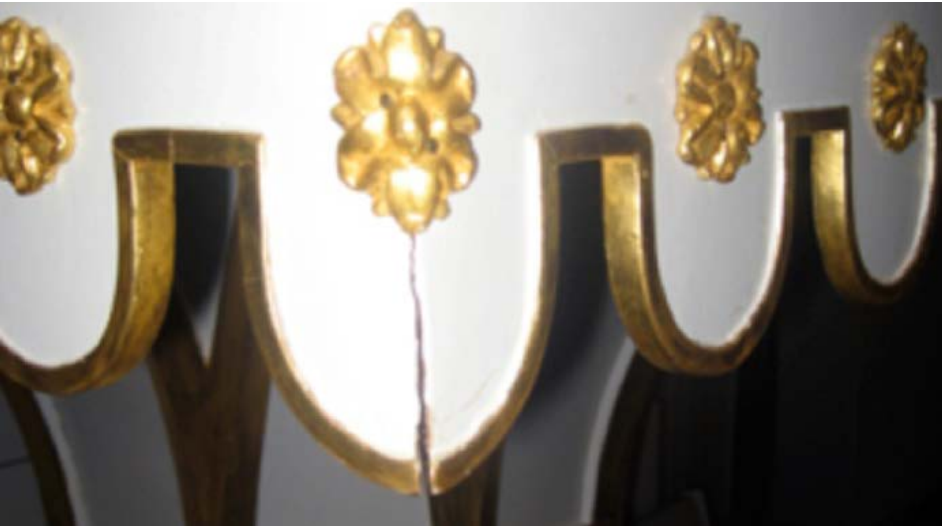
| Objekt | Kondition, skador | Åtgärdsförslag |
|---|---|---|
| Predikstol (1800-tal); bild kyrka 1.1 | Krympsprickor på alla tre yttersidor. | Sänk temp. för att höja RH och därmed förhindra vidare sprickbildning. |

Bild kyrka 1.1: Krympspricka.

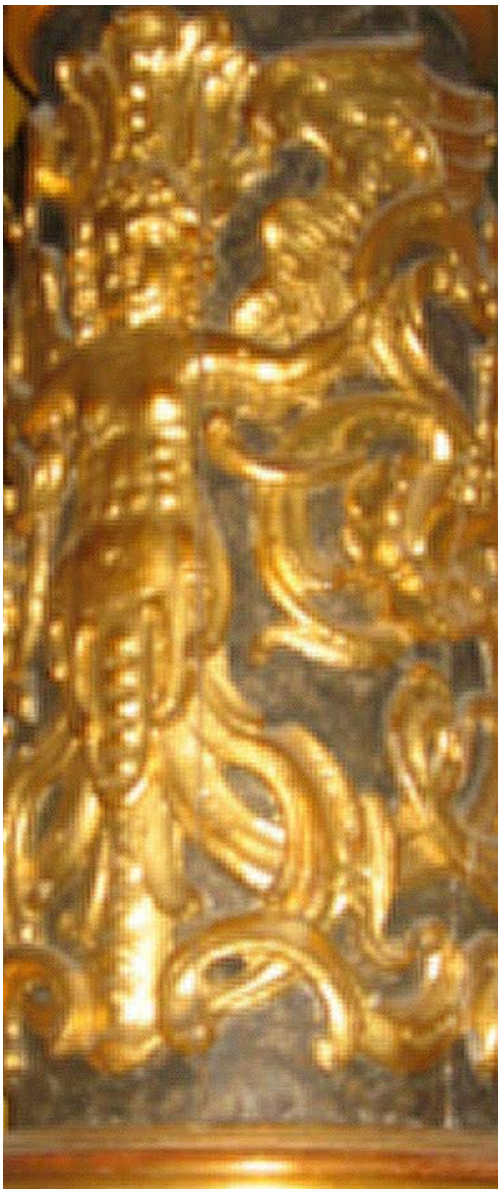
| Objekt | Kondition, skador | Åtgärdsförslag |
|---|---|---|
| Altaruppsats (1600-tal); bild kyrka 1.2 | Krympsprickor i sidokolonner, färgavflagning. | Sänk temp. för att höja RH och därmed förhindra vidare sprickbildning. Inkalla färgkonservator. |

Bild kyrka 1.2: Altarpupsats: krympsprickor, flagande färg.

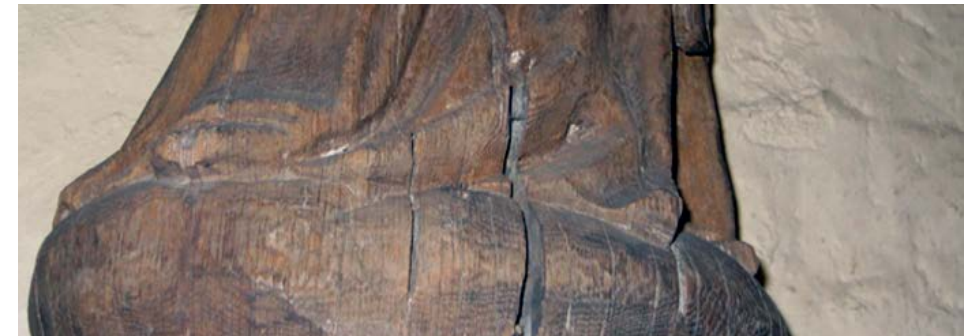
Uttorkningsskador: De medeltida träskulpturerna har allvarliga sprickor, samt färg- och materialbortfall (bild kyrka 2.1). I predikstolen sker färgbortfall framförallt vid infattningspluggar. Stora och långvariga variationer i RH kan orsaka skador på ytskikt, samt sprickor i träet.

*Bild kyrka 2.1:* Stora sprickor i en av träskulpturerna.

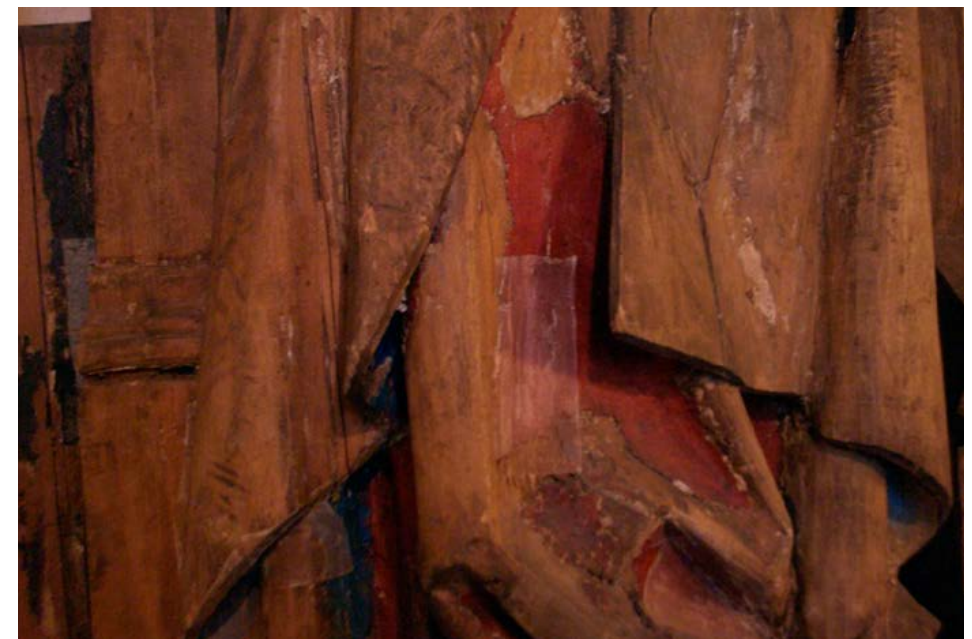
*Bild kyrka 2.2:* Fästning av målning med Japanpapper.

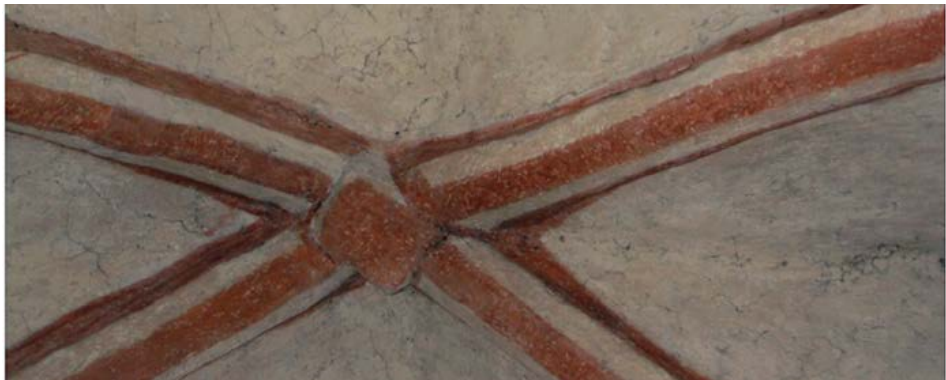
Bild kyrka 2.3: Svärtning i valven.

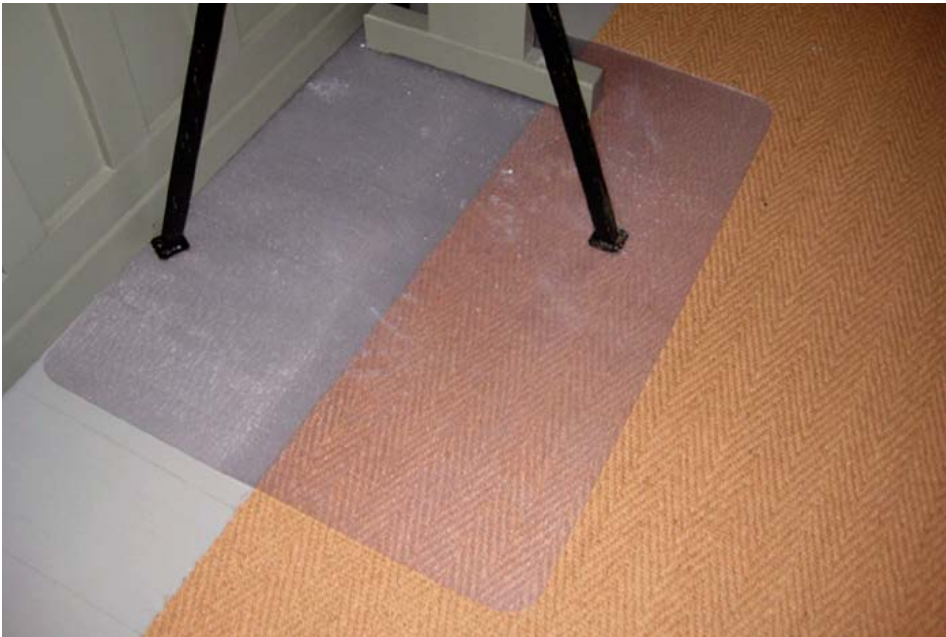
Bild kyrka 2.4: Plastskivan under ljusbäraren ger inget brandskydd!

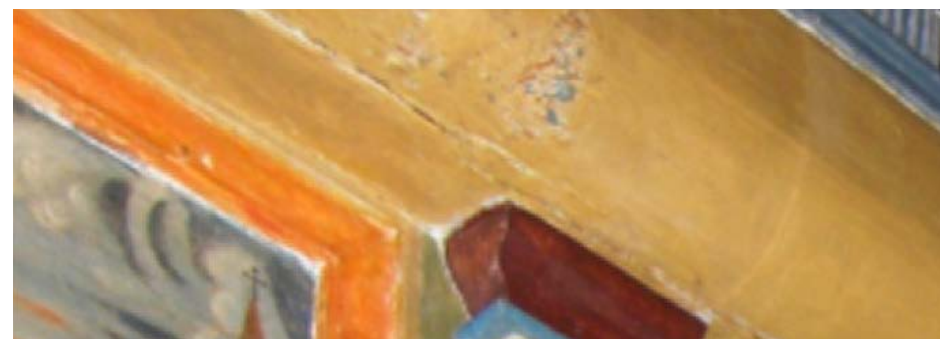
| Byggnadsdetalj | Skada | Orsak | Åtgärd |
|---|---|---|---|
| Läktarskärm (norra); bild kyrka 3.1 | Sprickbildning i skärmens bärande stock | För låg relativ fuktighetighet och för hög temperatur i kyrkorummet | Reglera RH genom att installera en hygrostat i stället för en termostat. Intermittent uppvärmning. |
| Läktartavlor (västra och norra); bild kyrka 3.1 | Sprickbildning | För låg relativ fuktighetighet och för hög temperatur i kyrkorummet | som ovan |

*Bild kyrka 3.1: Sprickbildning i läktartavlorna samt i skärmens bärande stock.*

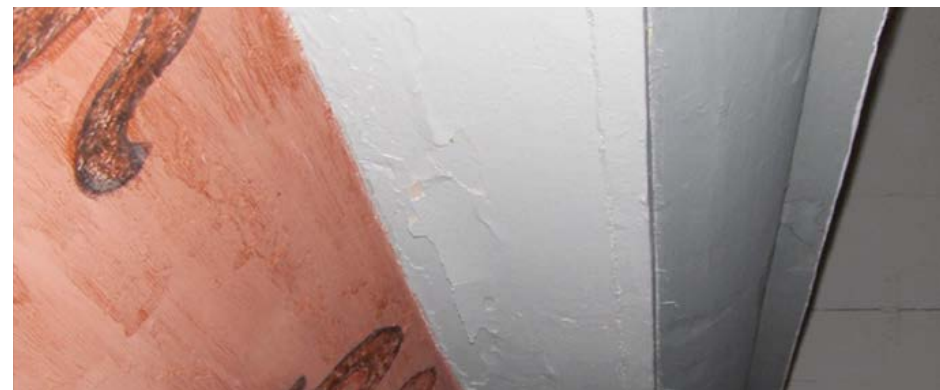
| Byggnadsdetalj | Skada | Orsak | Åtgärd |
|---|---|---|---|
| Taklist; bild kyrka 3.2 | Färg flagnar i stora sjok | Orsaken kan vara flera ting; exempelvis byggnadstekniska problem, felaktigt inneklimat eller dåligt utfört målningsarbete. | Det vore viktigt att undersöka skadans orsak närmare för att åtgärd ska kunna vidtas. Använd fuktmätare för att kontrollera eventuellt konstruktionsfel. |

*Bild kyrka 3.2: Flagande färg på taklisten.*

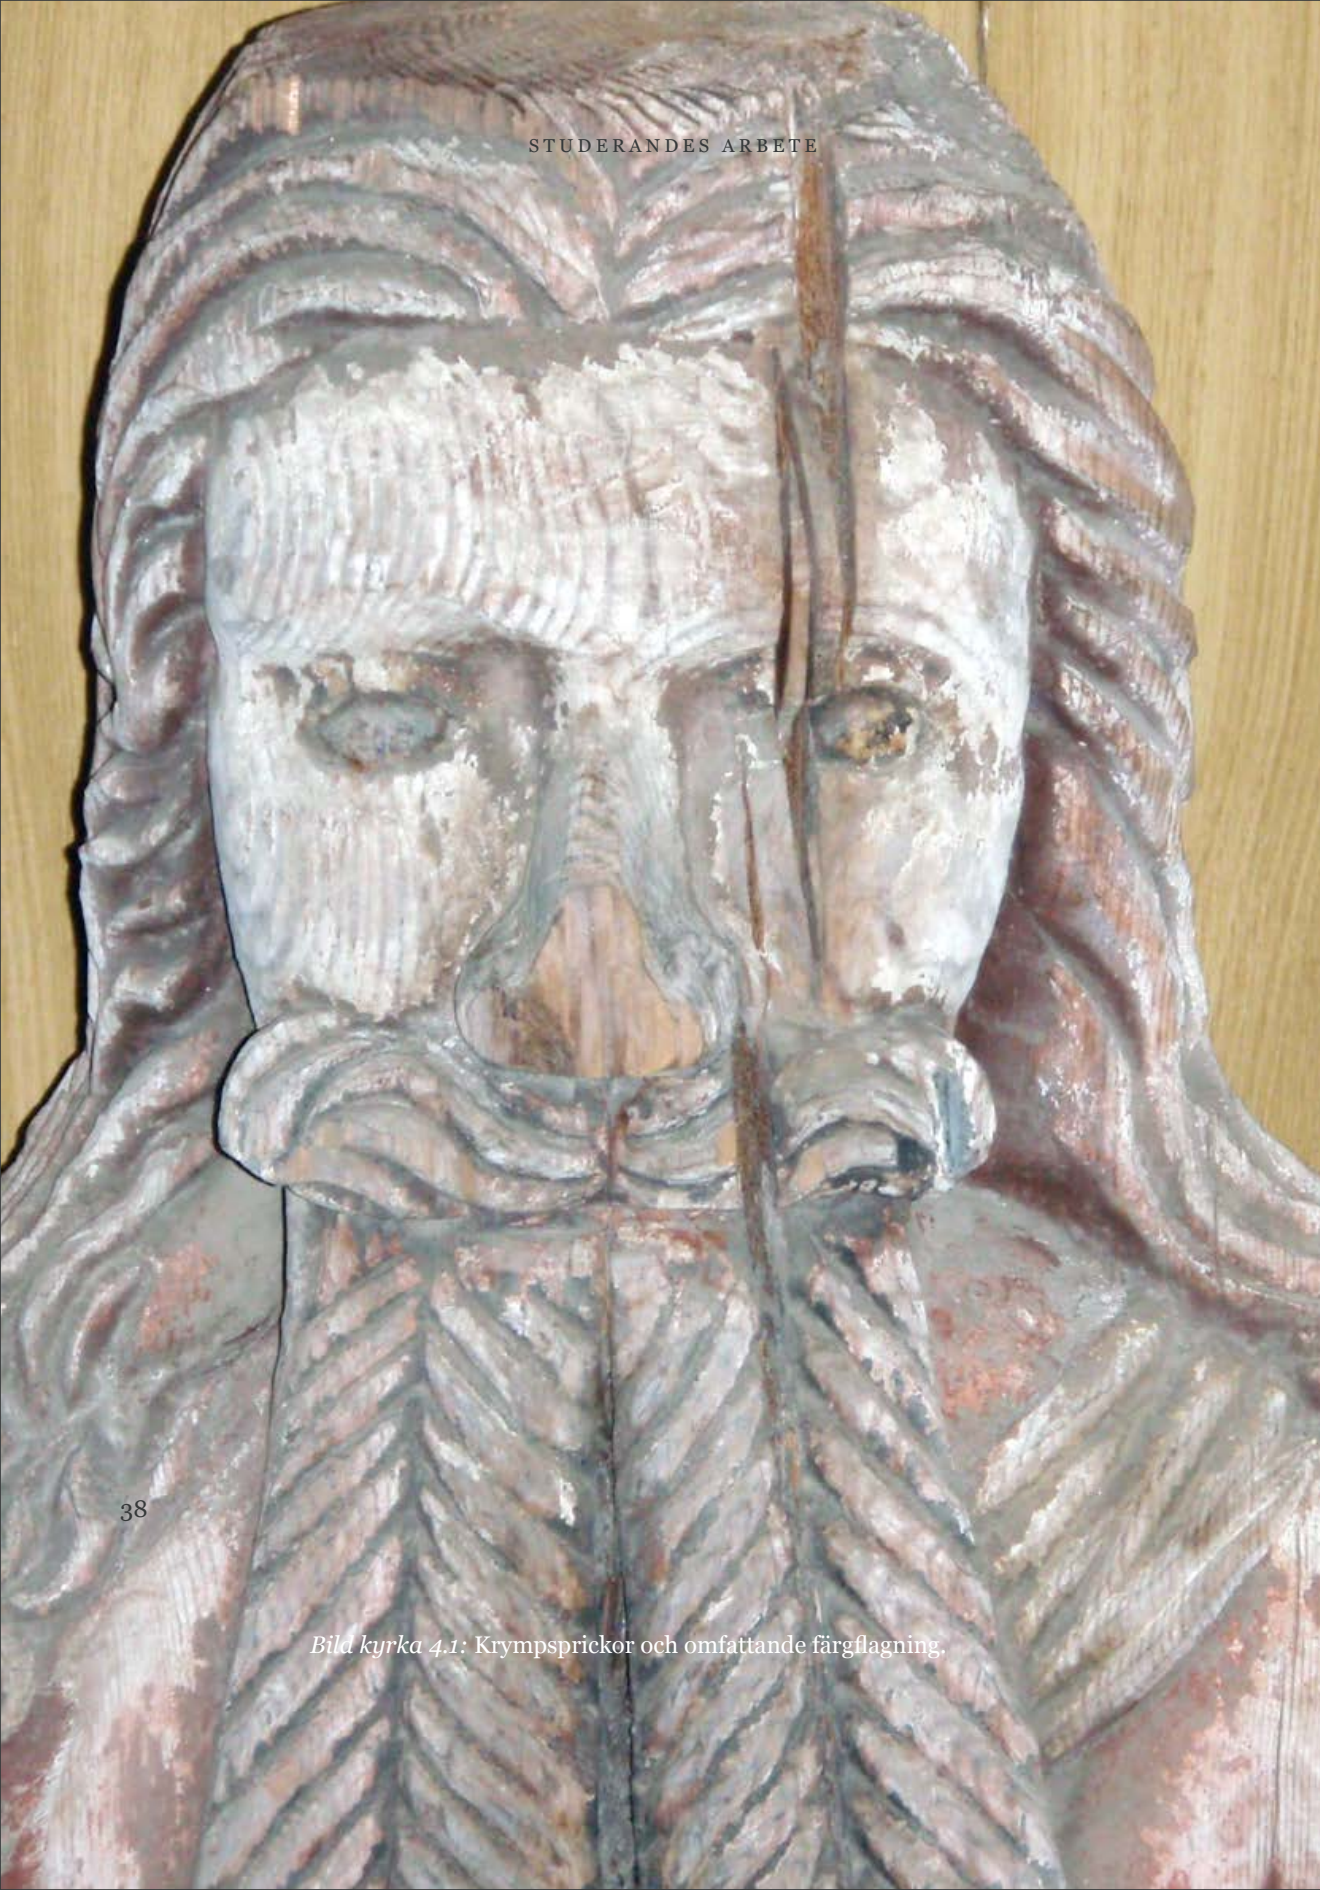
| Objekt | Kondition, skada | Åtgärd |
|---|---|---|
| Trästaty föreställande ett helgon; bild kyrka 4.1 | Krympsprickor och omfattande färgflagnig. | Minska variationen i RH. |

*Bild kyrka 4.1: Krympsprickor och omfattande färgflagning.*

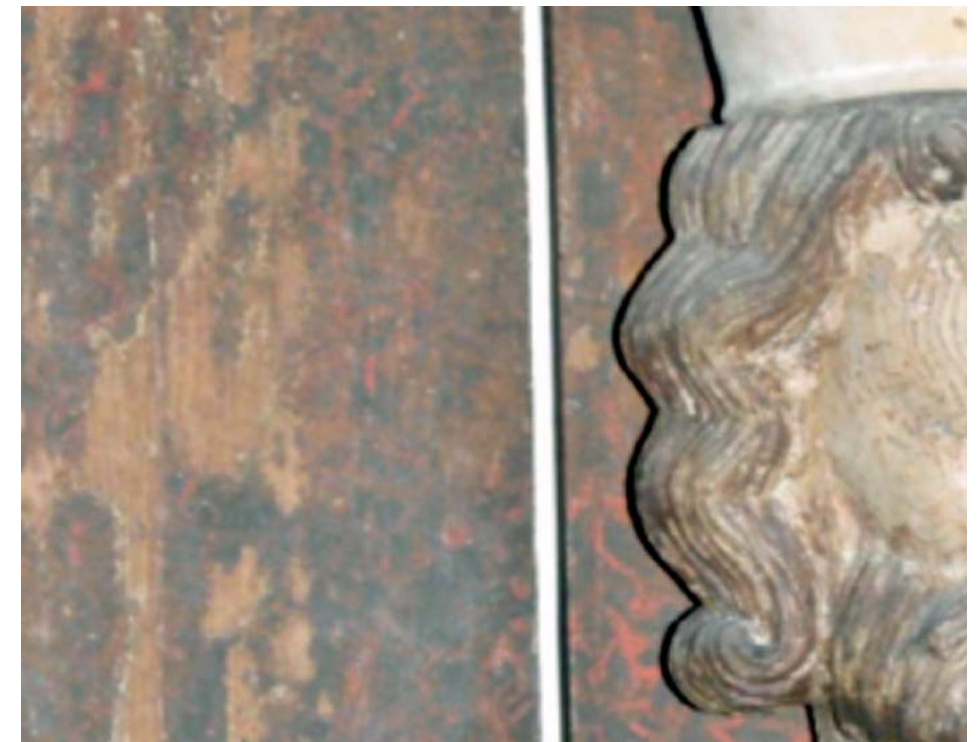
| Objekt | Kondition, skada | Åtgärd |
|---|---|---|
| Trästaty; bild kyrka 4.2 | Krympsprickor och omfattande färgflagnig. | Minska variationen i RH. |

*Bild kyrka 4.2: Krympsprickor och omfattande färgflagning.*

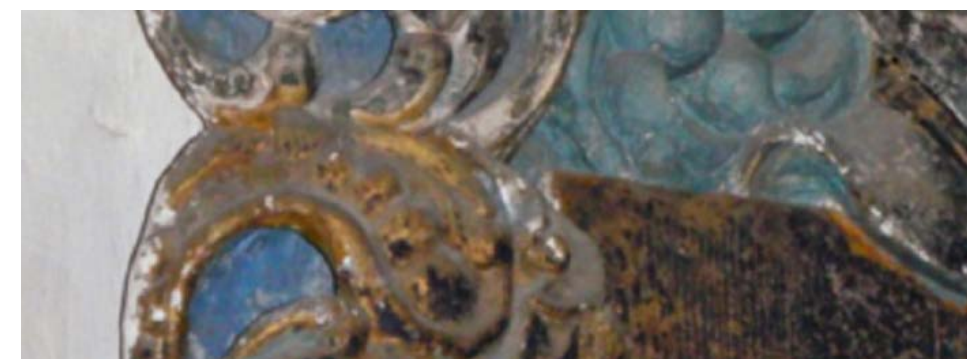
*Bild kyrka 4.3: Färgflagning.*

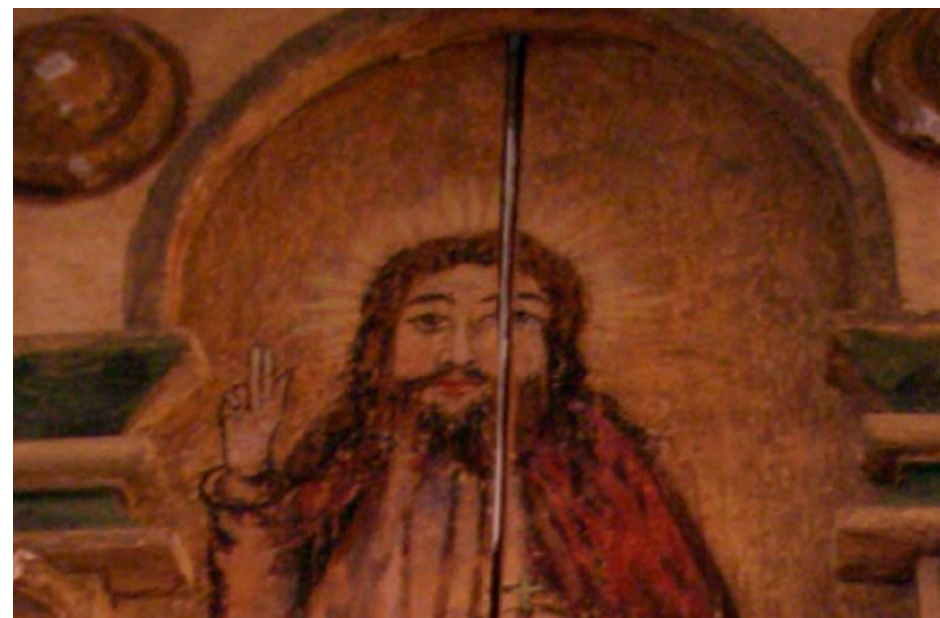
| Objekt | Skick | Åtgärd |
|---|---|---|
| Predikstol; bild kyrka 5.1 | Krympsprickor på speglar samt färgflagning över hela möbeln | Konsolideringsarbete av konservator |

*Bild kyrka 5.1: Predikstol, kraftig spricka i spegeln.*

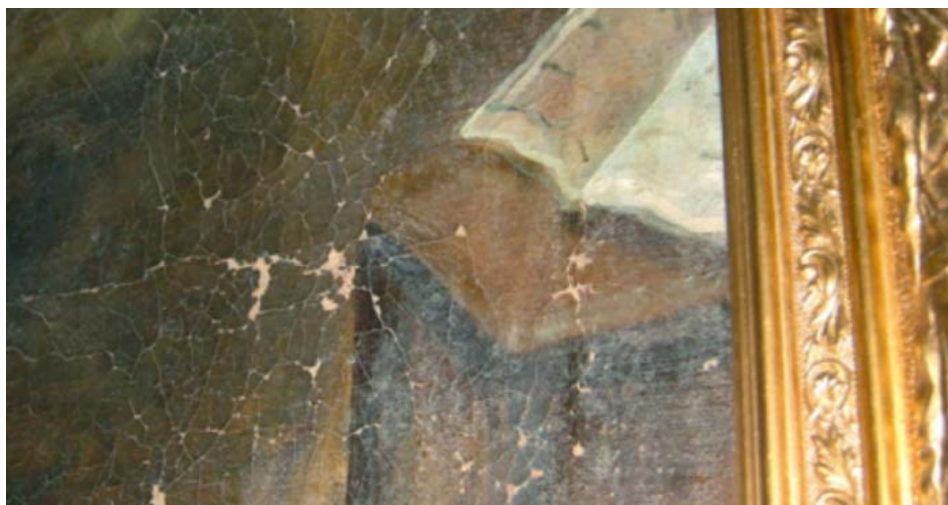
*Bild kyrka 5.2: Färgflagning på en av oljemålningarna.*

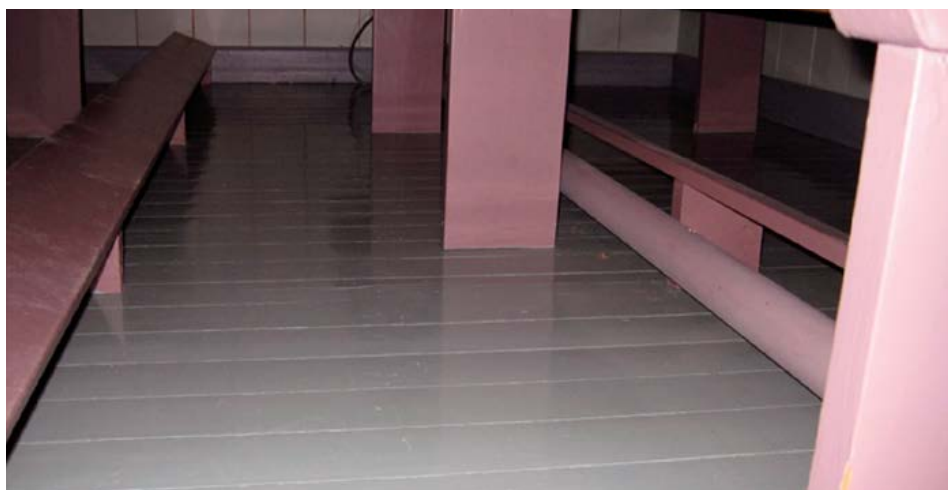
*Bild kyrka 5.3: Radiatorer under bänkarna.*

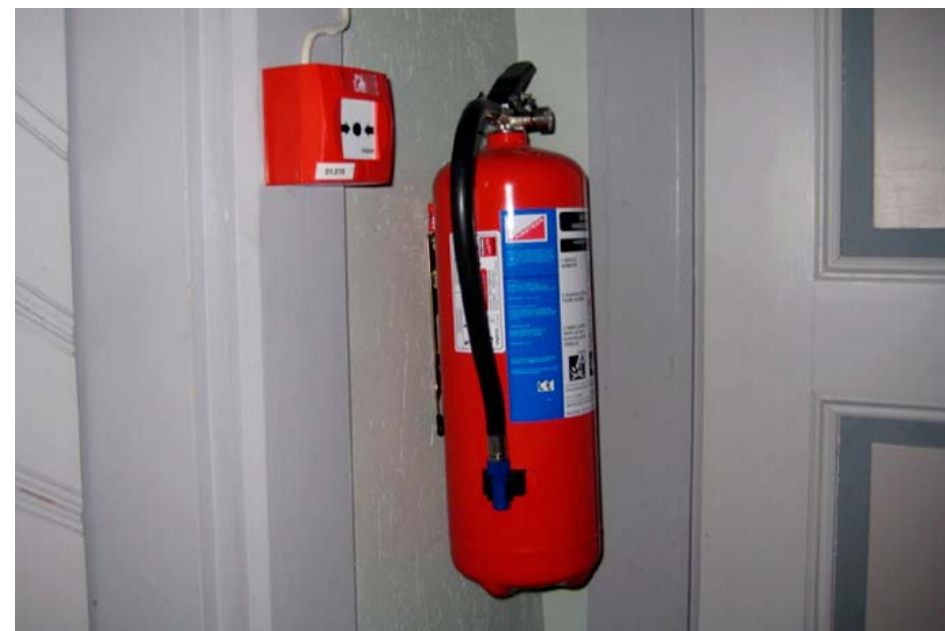
*Bild kyrka 5.4: Handbrandsläckare samt alarmtryckknapp.*
