# Siipien asentaminen

MITEN TUULIMYLLY KORJATAAN / 7

Mamsellimylly, Eriksnäs Sipoo / Perinnerakentaja Leo Lönnroth

Harakkamylly, Söderlångvik Kemiö / Myllyrakennusmestari Peter Karlsson

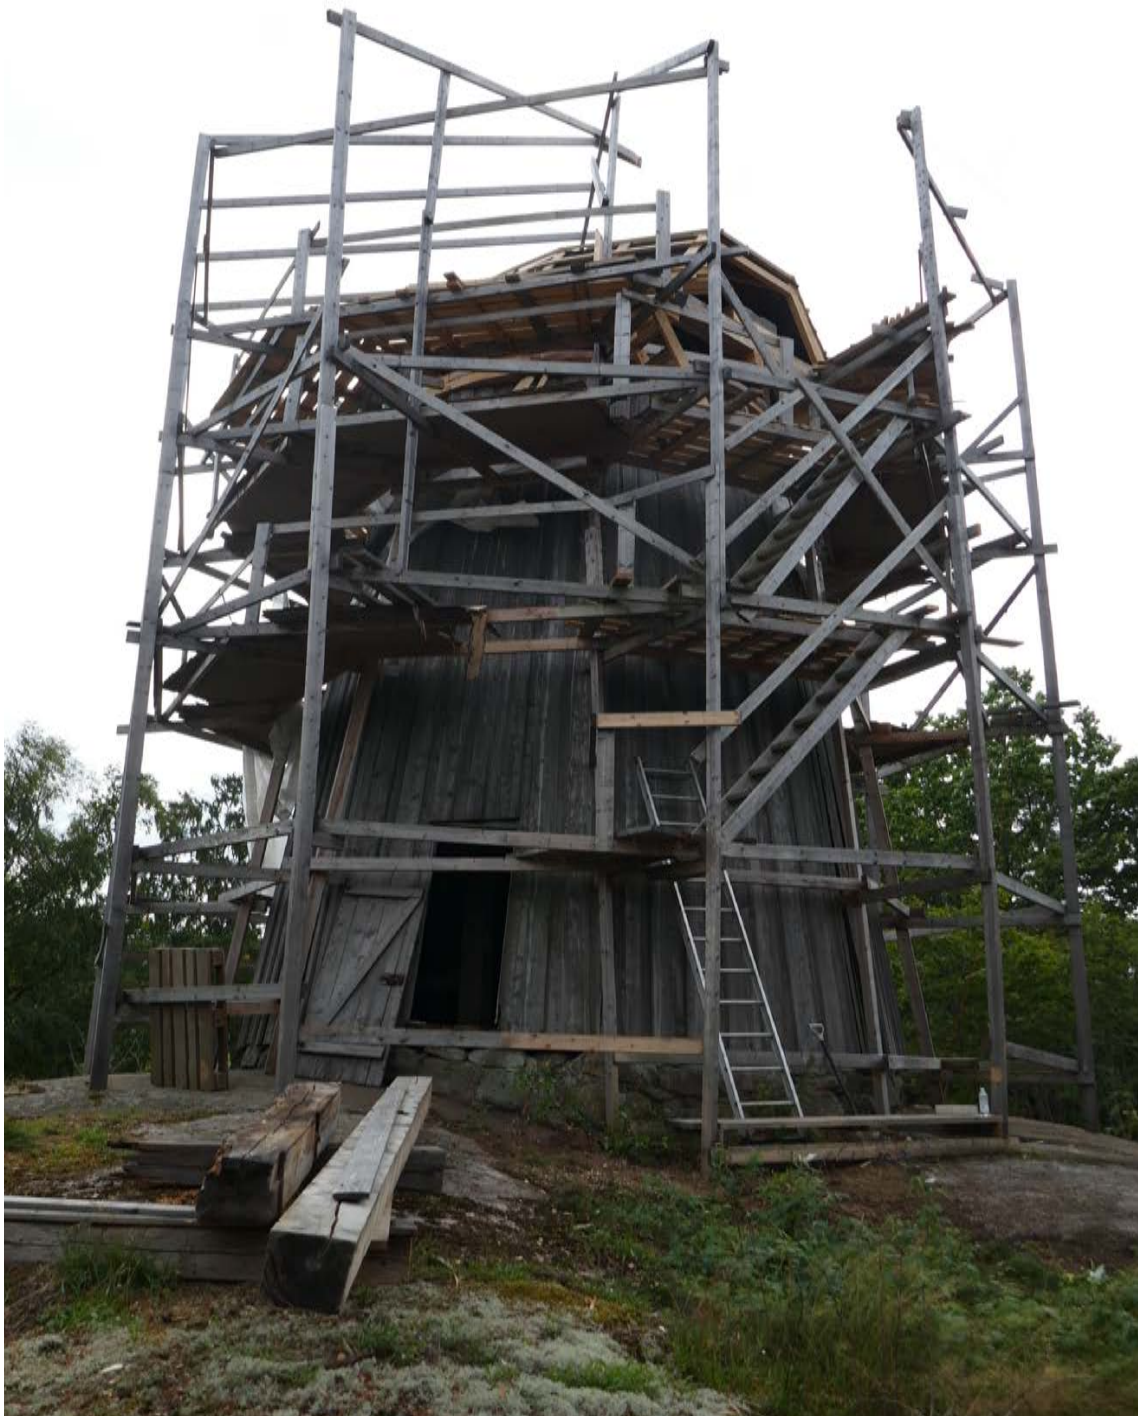
## 2. Mylly elokuussa 2022

Myllyn sisätiloja ja konetta ei koskaan rakennettu valmiiksi siirron yhteydessä 1900-luvun alussa. Viime vuodet se on ollut rakennustelineiden ja suojakan-kaiden peitossa. Elokuussa 2022 oli katon ja hattuosan korjaus lähes valmis. Nyt oli kaikki valmiina hatun sisällä ottamaan vastaan siipiakseli, joka oli veistetty paikalla, sekä siivet jotka oli valmistettu Teuvalla Urakoitsijan yhteistyökumppanin verstaalla.

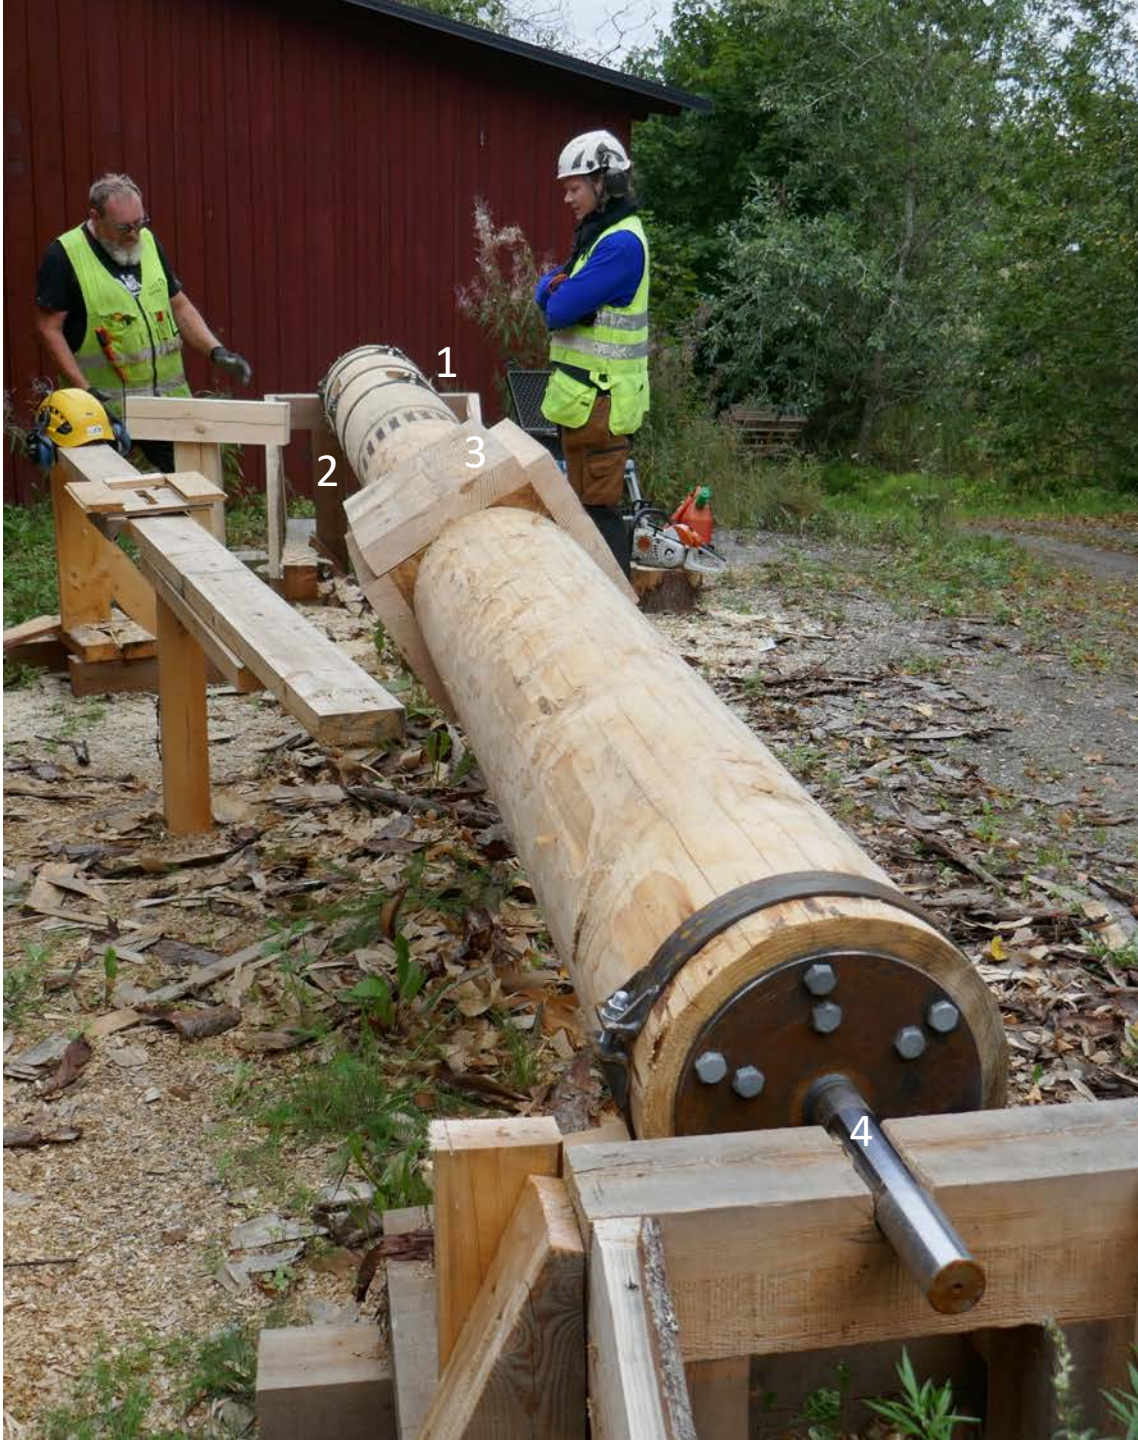
### 3. Siipiakseli

Tarvittava järeä mänty löytyi kartanon mailta. Mestarit Lönnroth ja Kokki tarkistavat siiville varattujen reikien kokoa.

Metallivanteet akselin etu- ja takapään ympärillä estävät pahimman halkeamisen, kun puuaines jatkaa kuivumistaan. Vanteet pitää kiristää sitä mukaa kun runko kutistuu ensimmäisten vuosien aikana.

1. Siipiä varten tehdyt reiät ovat akselin päässä.
2. Kaulalaakerin kulumispintaa on vahvistettu perinteisen mallin mukaan *kaularaudoilla*.
3. Suuren hammasrattaan paikka on nelikulmaisen osan kohdalla.
4. Lähimpänä on sorvauksesa käytetty tappi, josta tuli moderni takalaakeri.

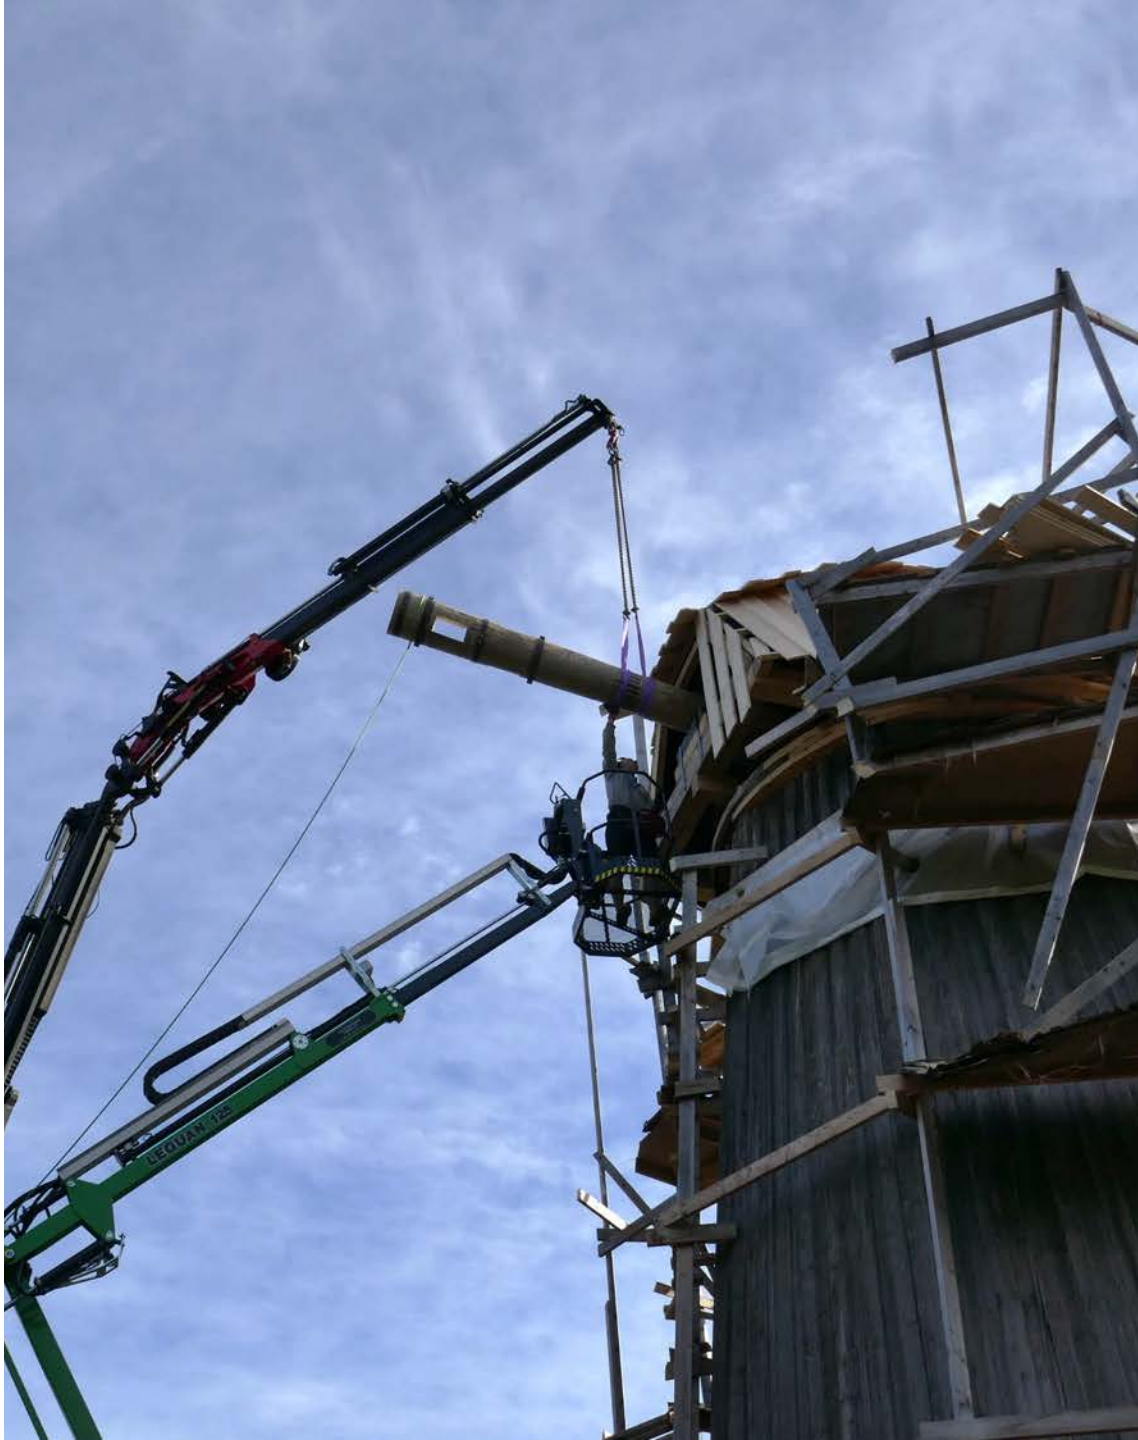
#### 4. Akselin tie paikalleen

Yläilmoissa työskentellessä tarvitaan nostokoneen lisäksi henkilönostin.

Näkymättömissä myllyn hatun sisällä rakentajat ohjaavat akselin suuren hammasrattaan läpi, jonka jälkeen takalaakeri kiinnitetään paikalleen. Kaulalaakerin paikka on koveran kiven sylissä.

On tärkeää varmistaa vastapaino siiville ennen kuin niitä aletaan asentaa: hammasratas puolineen on kiinnitettävä ennen siipiä. Joissakin myllyissä tasapainon saavuttamiseksi tarvitaan muitakin painoja tai kiinnikkeitä.

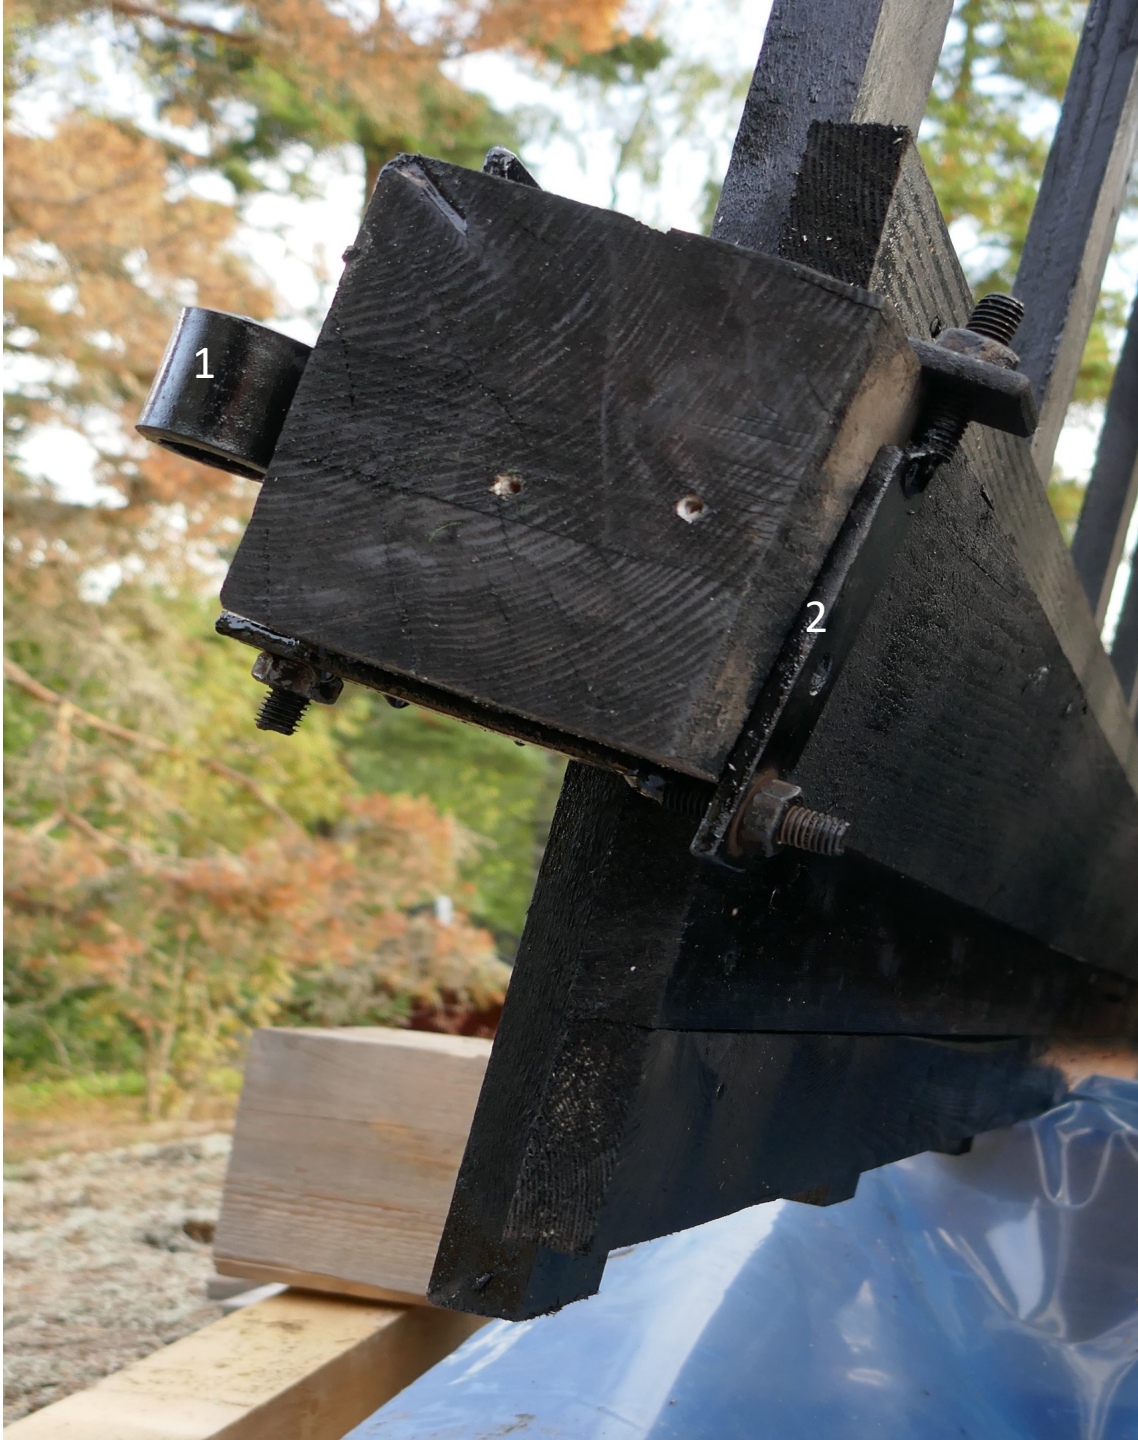
## 5. Siivet

Siipien varsien päistä näkyy kuinka ne on sahattu rungosta siten, etteivät ne halkeilisi: niissä ei ole lainkaan sydänpuuta. Varren pää on poikkileikkaukseltaan 100 x 100 mm. Siipiakselin kohdalla paksuus on 150 x 150 mm.

1. Jokaisen siiven päähän on taottu tukeva lenkki julkisivuun tai maahan kiinnittämistä varten sekä...
2. ... vanteet, jotka varmistavat, ettei puu vaurioidu lenkkeihin kohdistuvasta väännöstä tai muusta rasituksesta. Lenkkejä käytettiin myös siipien nostamiseen.

Pintakäsittelynä on tervaa, joka on värjätty mustaksi.

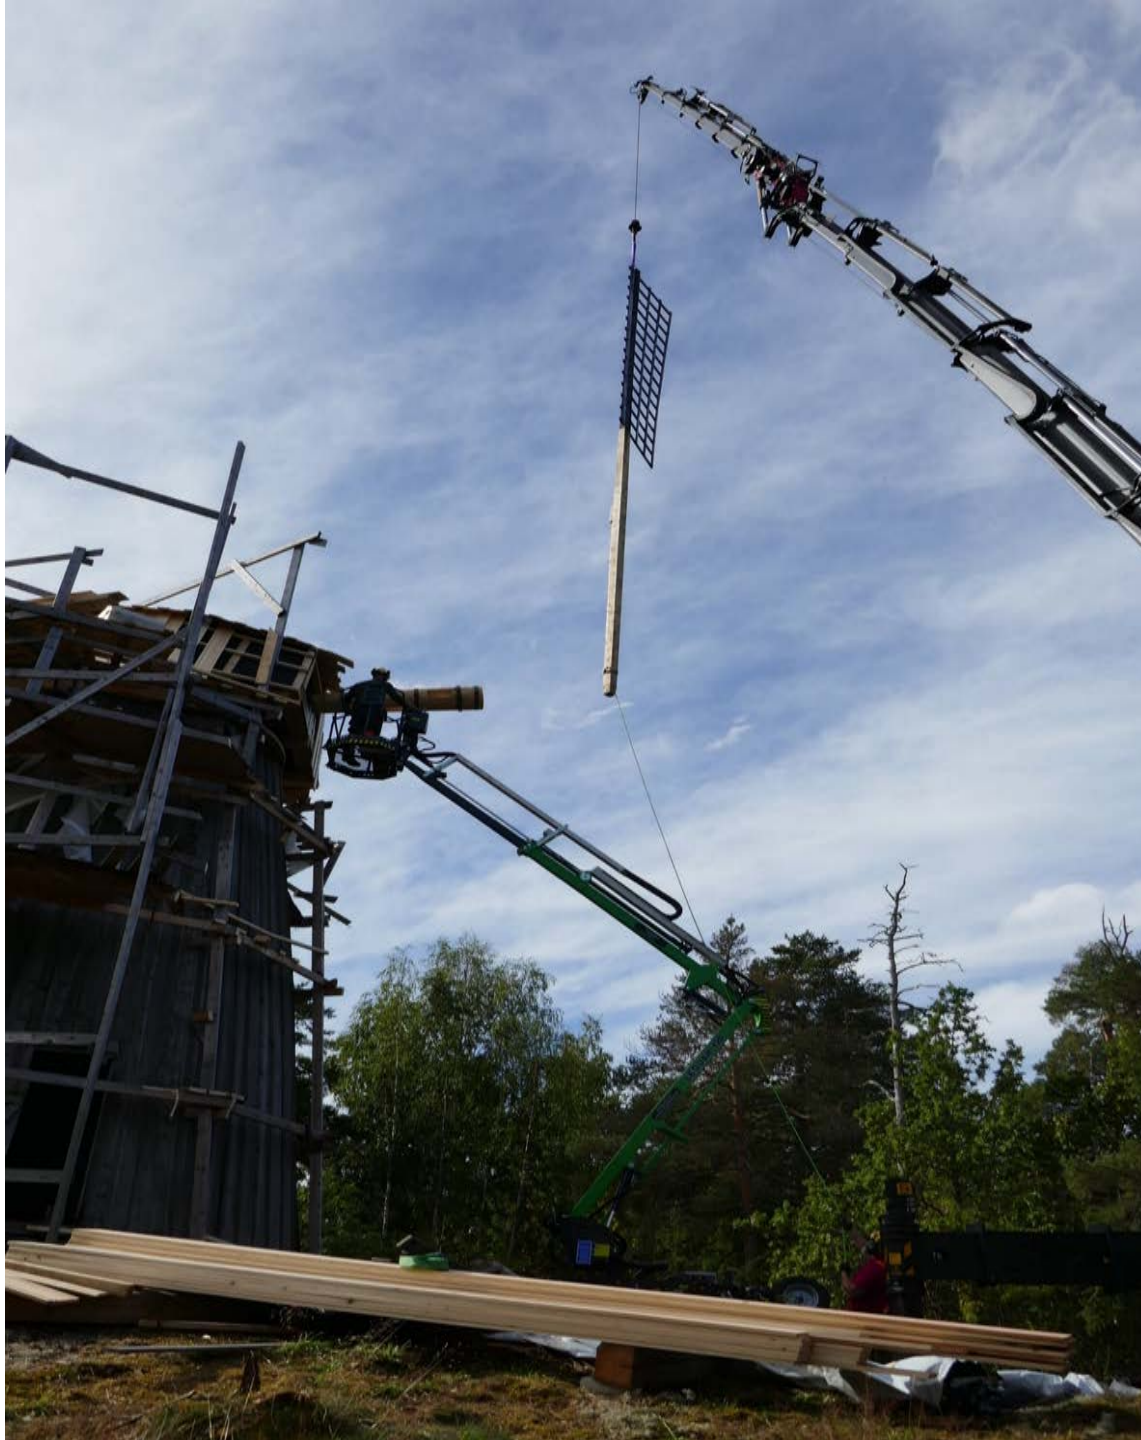
## 6. Ensimmäinen siipi

Ensimmäinen siipi on matkalla paikalleen. Se pujotettiin suoraan ylhäältä tiukkaan reikäänsä siipiakselin päässä.

Huomaa lavan kierteisyys. Muoto lisää tuulesta siiven tehokkuutta.

Pienten myllyjen siivet kääntyvät yleensä myötäpäivään. Sen sijaan suurissa myllyissä, joissa on kaksi vaihdetta ja kaksi paria kiviä, kuten Eriksnäsin myllyssä olisi ollut, siivet pyörivät vastapäivään, koska päällyskiven tulee perinteen mukaan pyöriä myötäpäivään.

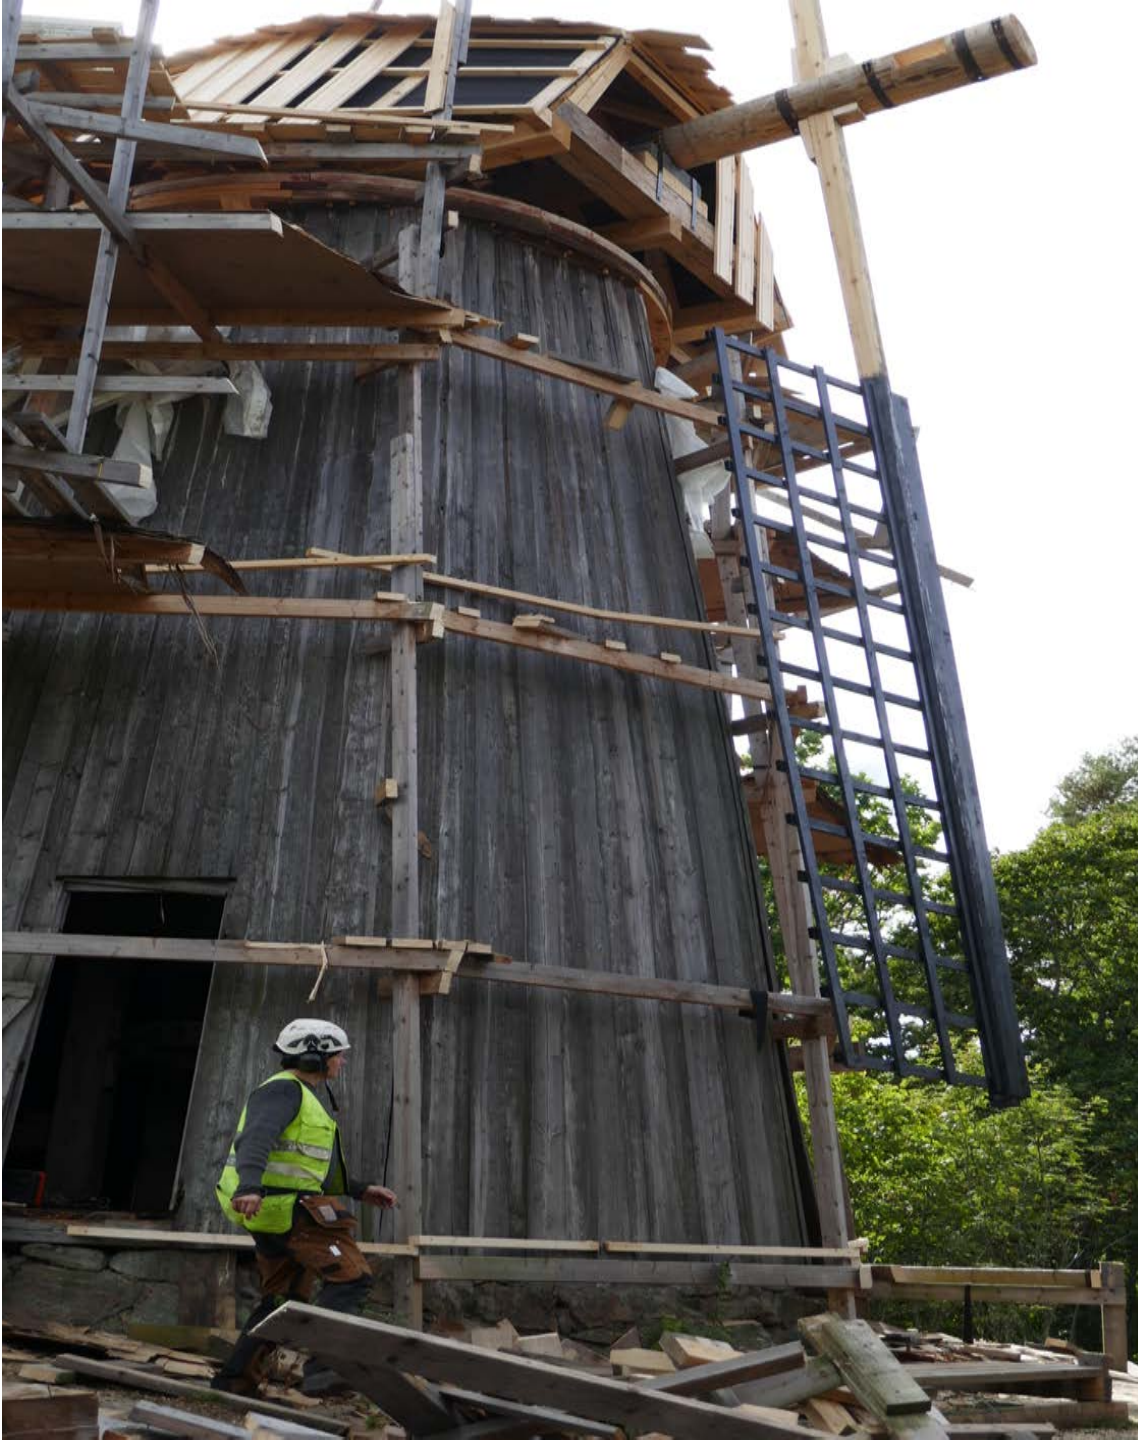
## 7. Siipien kiinnitys akseliin

Ensimmäinen siipi on kiinnitettynä paikalleen. Pitkittäistä liukumista estämään on läpiviennin molemmin puolin lyöty kalikat siiven varteen. Toinen siipi pujotetaan samassa reiässä näkyvän täytepalan sijaan, ja sen varsi limittyy ensimmäisen puoliväliin saakka.

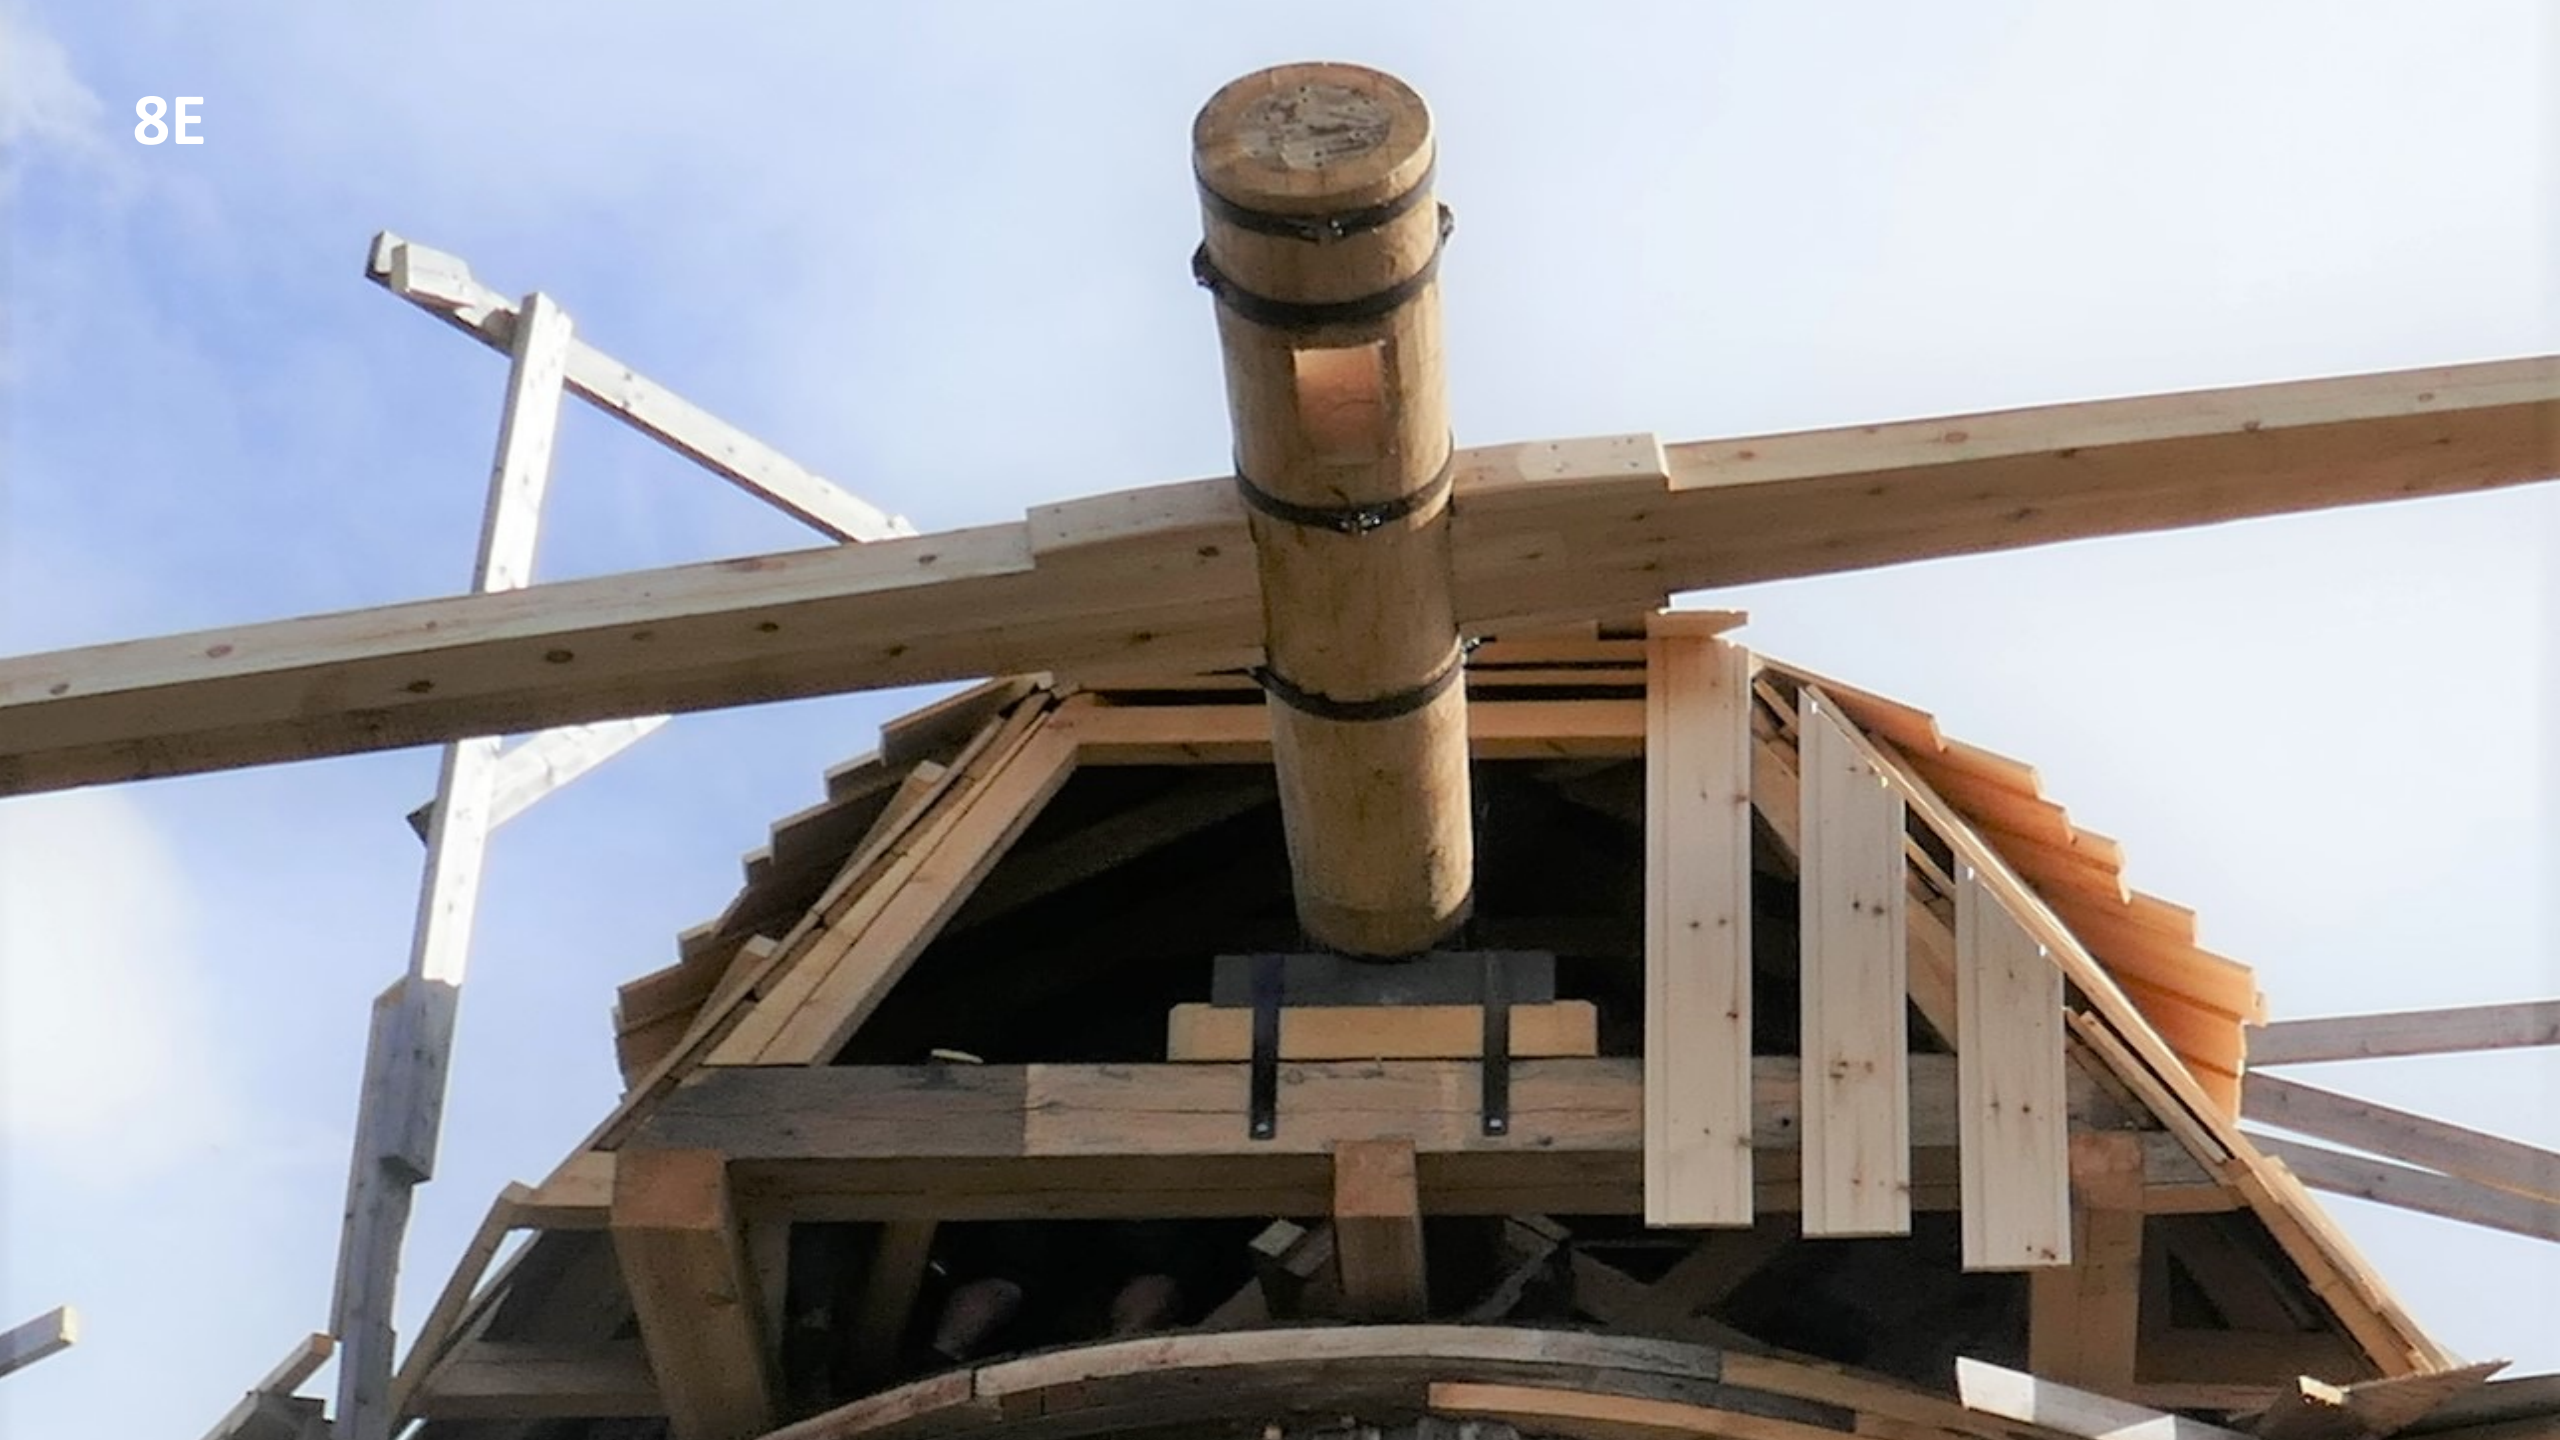
## 8. Seuraava kuva

Ensimmäinen siipipari on asennettu. Varret puristetaan vielä yhteen rautavantein: 3 kpl jokaista siipeä kohden. Varren läpi ei pidä asentaa pultteja, joiden reikiin kerääntyy kosteuden mukana lahosieniä, jotka heikentävät sen kantavuuden. Huomaa koverrettu musta kivi kaulalaakerin alla.

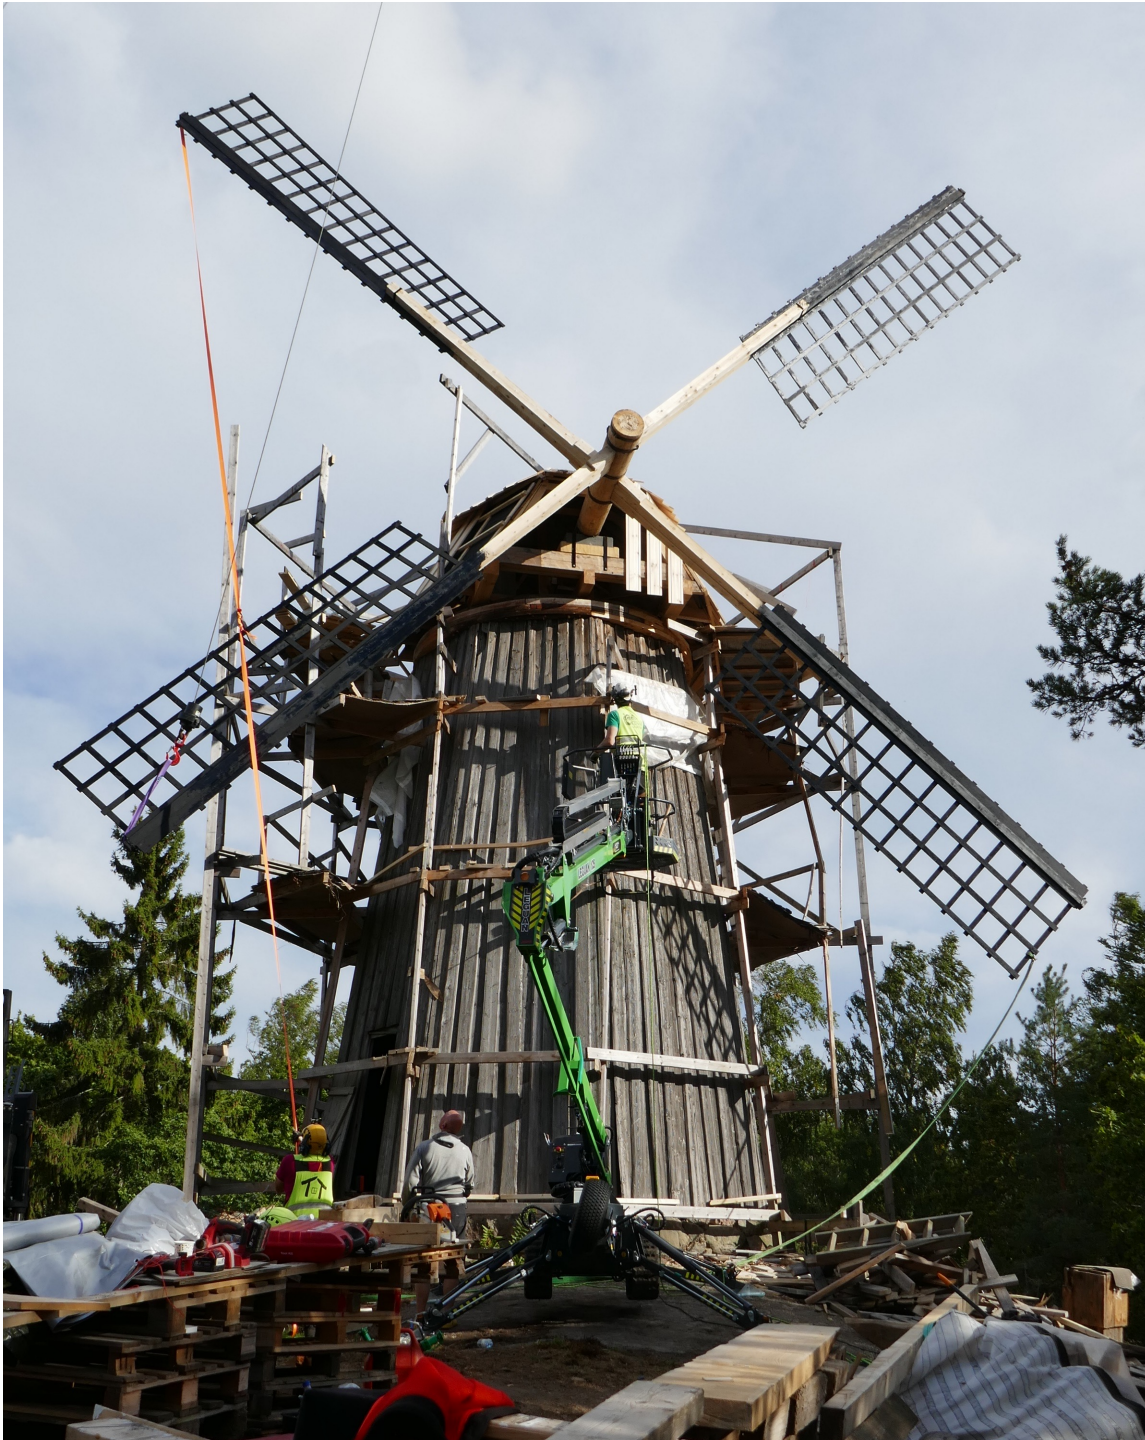
## 9. Melkein valmista...

Uusi katto rakenteineen ja julkisivun korjaus pelastavat tuulimyllyn rappeutumiselta. Kaikki siivet ovat paikallaan. (Vain muutama rautavanne ja maalaus tervalla puuttuvat.)

Akselin keskeltä uloimpaan päähän mitaten siivet ovat 8m pitkät. Lapa on 1,5 m leveä ja 5,2 m pitkä. Ruutujen sisämitta on 300 x 300 mm. Ruudukon poikittaiset varret, joiden pitää kestää miehen paino, ovat 25 x 63 mm paksut, kun pitkät osat ovat 20 x 63 mm. Voidakseen kiinnittää purjekankaan siipiin on myllärin kiivettävä ylös ristikkoa pitkin!

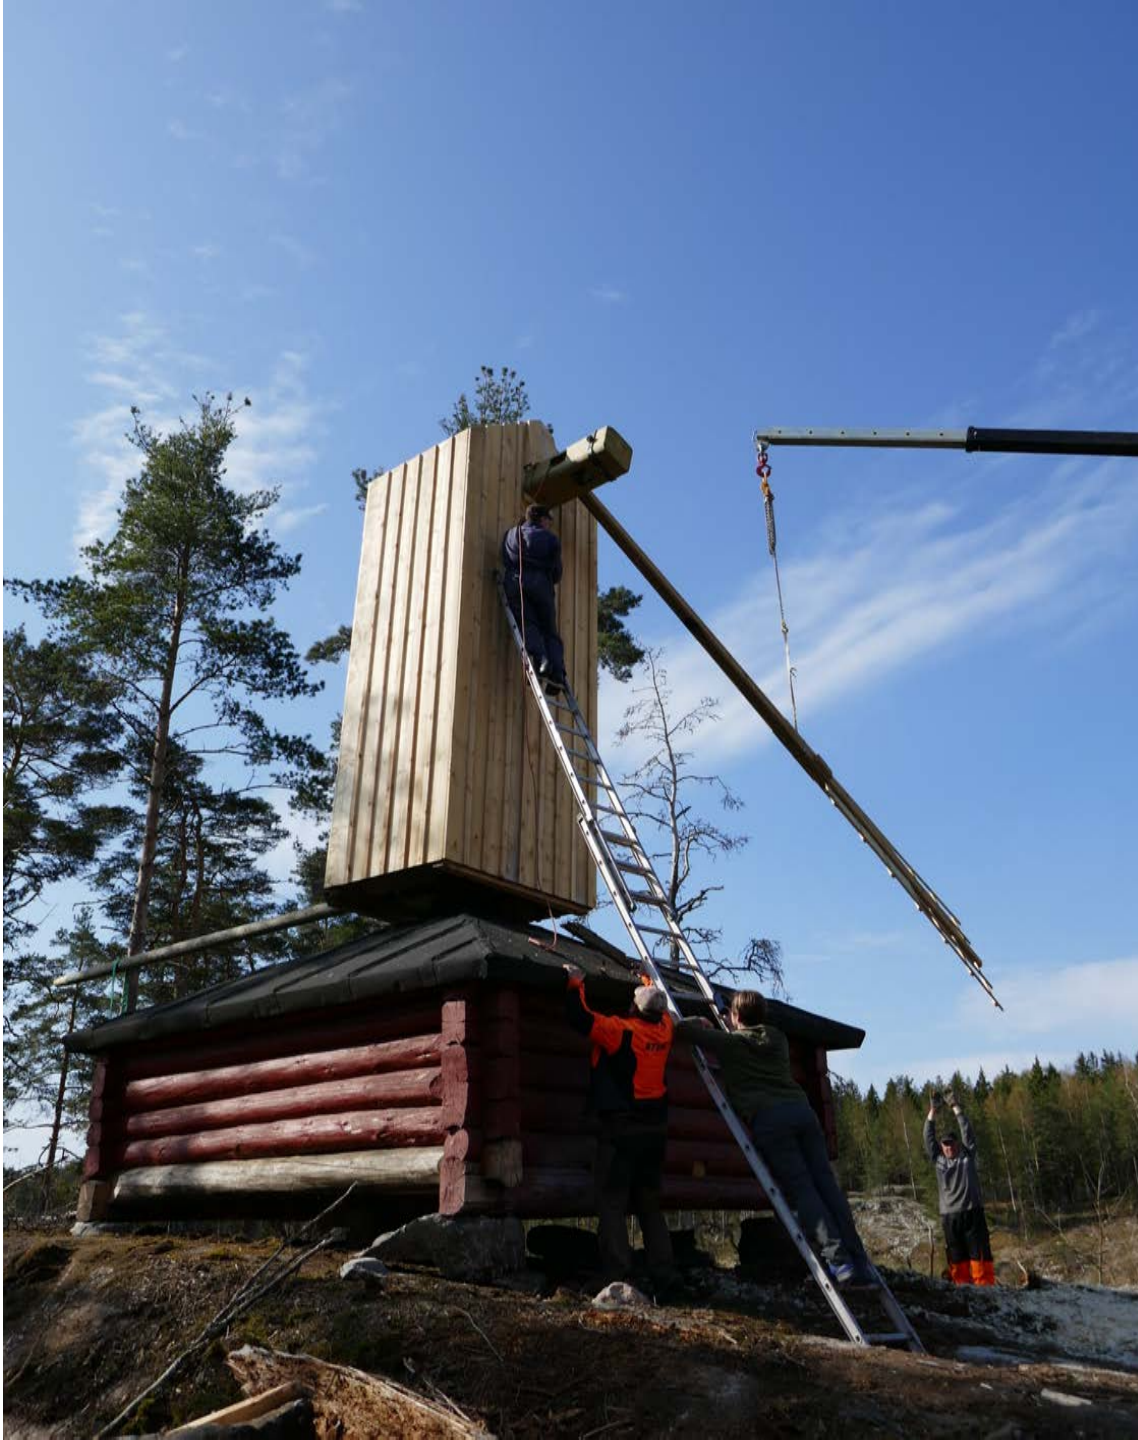
## 2. Ensimmäinen siipipari

Turun saariston ja Ahvenanmaan myllyjen siivet on perinteisesti rakennettu siten, että yhden varren päihin on asennettu kaksi lapaa. Ensimmäinen on paikallaan alusta asti, toinen rakennetaan työmaalla.

Kuvassa **myllyrakennusmestari Karlsson** ohjaa vartta akselin päässä olevan reiän läpi. Nostot sujuivat mutkattomasti paikalla olleen kaivinkoneen avulla.

Henkilänostimelle ei ollut tilaa jyrkällä kallion huipulla, mutta Karlsson on tottunut työskentelemään tikkailta, jotka hän tarpeen tullen sitoo kiinni ollessaan yksin. Kartanon henkilökuntaa oli tässä mukana häntä auttamassa.

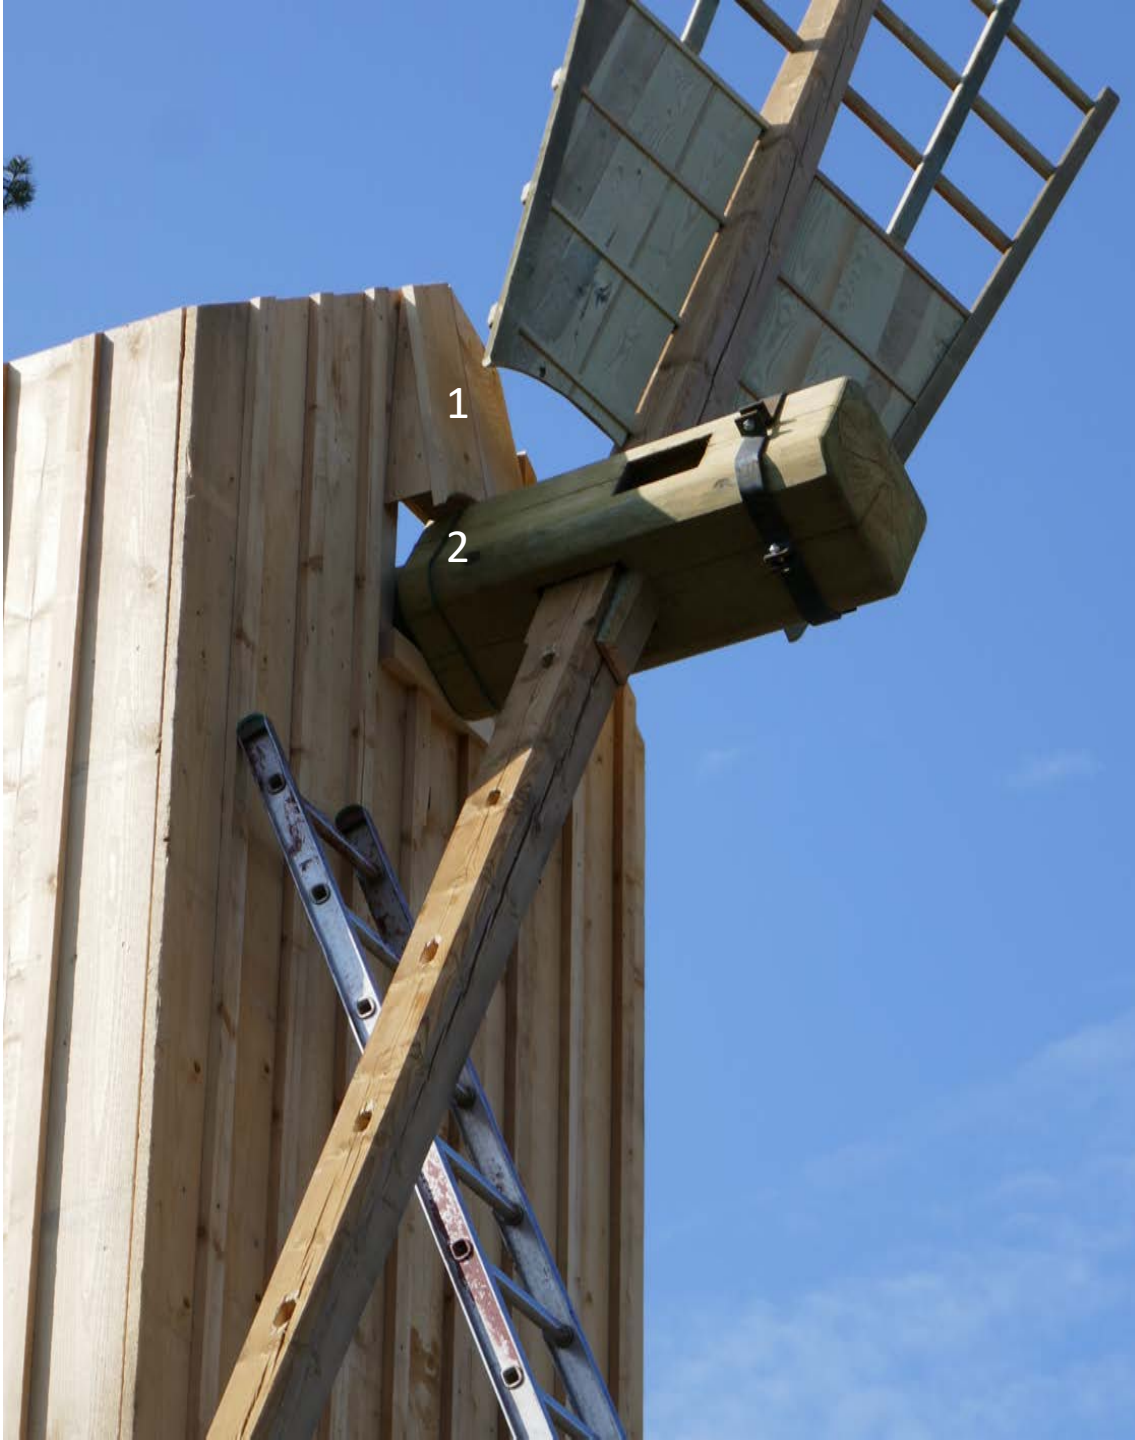
### 3. Yksityiskohtia siipiakselin päässä

Siipiakselin päässä olevat reiät mitoitetaan siten, että siiven varsi voidaan kiristää paikalleen puukiiloin. Pitkittäistä liikkumista estävistä kalikoista yksi on paikallaan varressa ennen nostoa, toinen naulataan kiilaamisen jälkeen. Siiven varren paksuus on 150 x 150 keskellä ja 100 x 100 mm siiven päässä.

1. Irroitettava vino luukku kaulalaakerin yläpuolella suojaa laakeria, ja koska sen voi nostaa sisään, voidaan siipien kiinnityksen ja akselin kuntoa seurata ja huoltaa sisältä käsin.
2. Tippauran tehtävä on ohjata pois sade, jota tuuli toisinaan työntää akselin päätä pitkin sisälle.

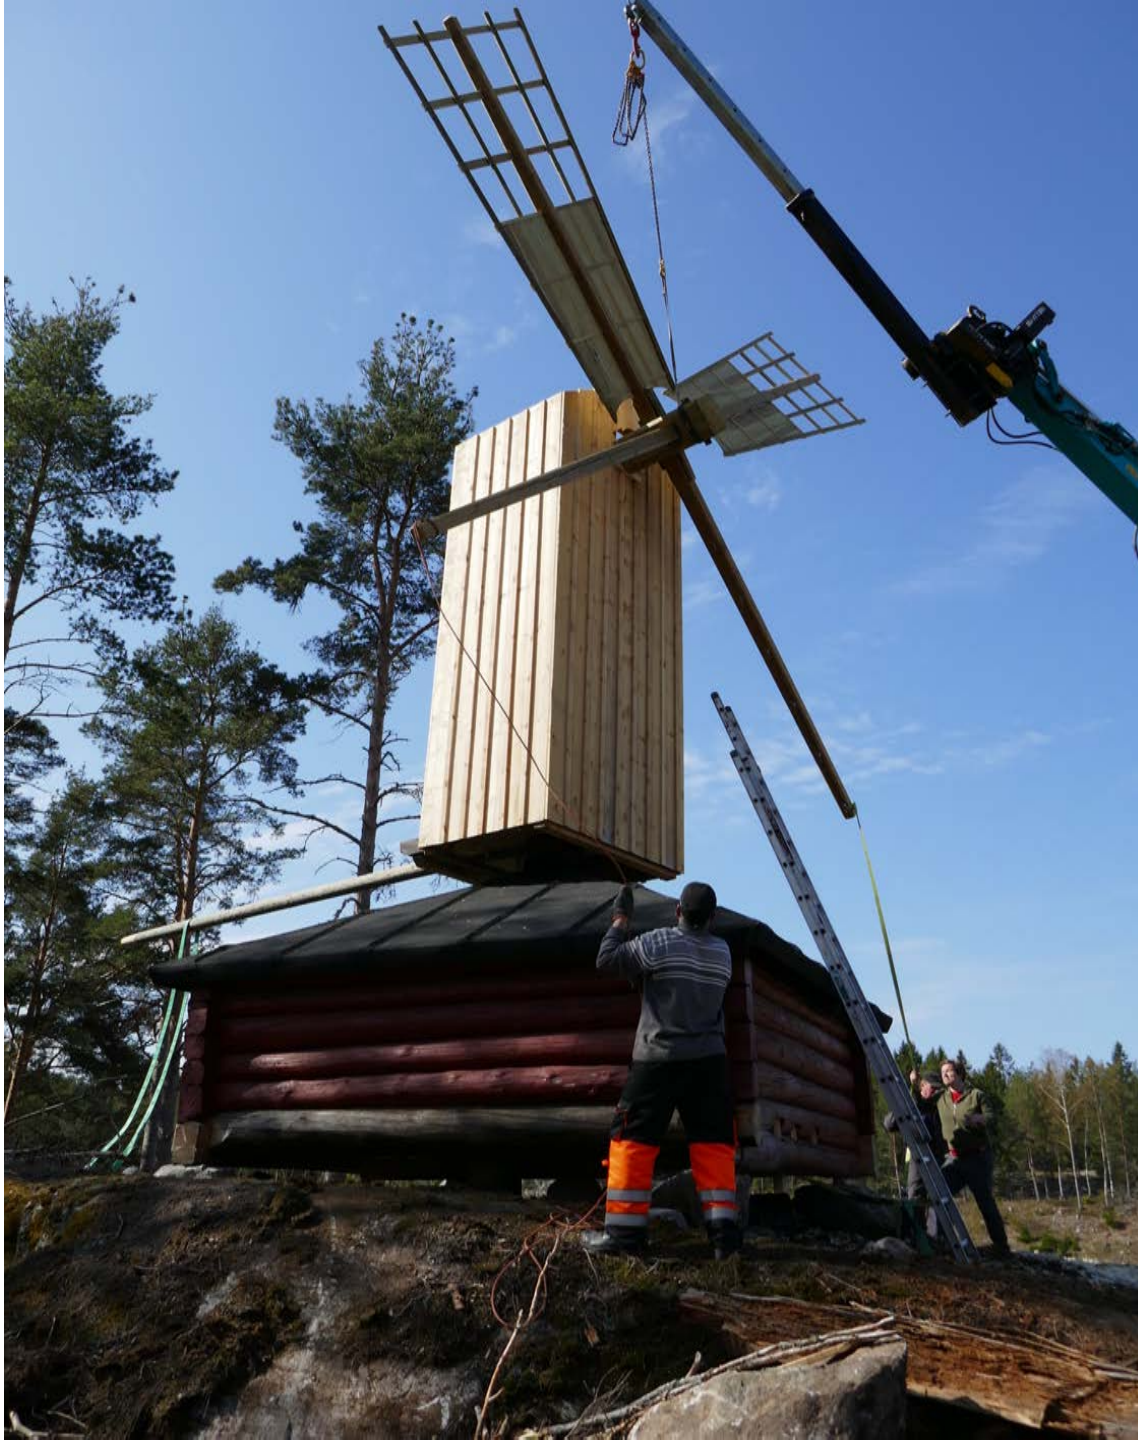
## 5. Toinen siipipari paikallaan

Nosto-operaatio toistetaan.  
Molempien siipiparien päitä  
varotaan päästämästä pyörimään  
ennen kuin ne ovat kunnolla kiinni ja  
tasapainossa.

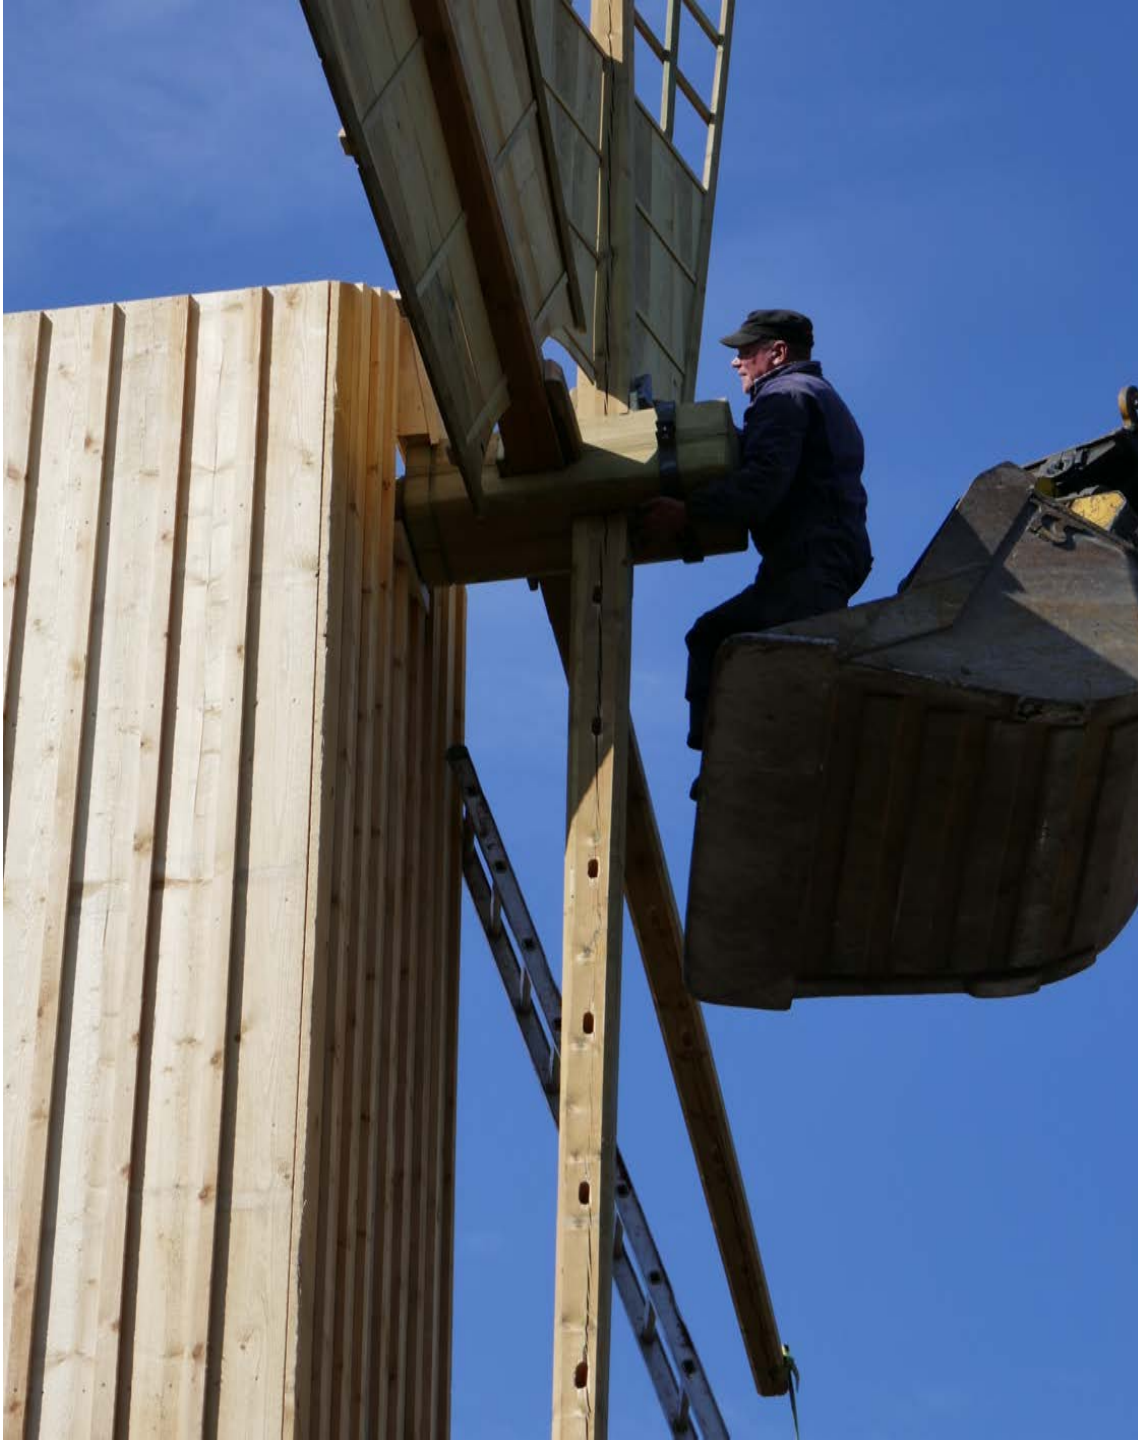
## 6. Kiinnitystä täydennetään

Tässä sovelletaan vapaasti 'henkilönostimen' työturvallisuusohjeita, kun Kalsson nostetaan viimeistelemään siipien kiinnitystä.
