# Siipien asentaminen

MITEN TUULIMYLLY KORJATAAN / 7

Mamsellimylly, Eriksnäs Sipoo / Perinnerakentaja Leo Lönnroth

Harakkamylly, Söderlångvik Kemiö / Myllyrakennusmestari Peter Karlsson

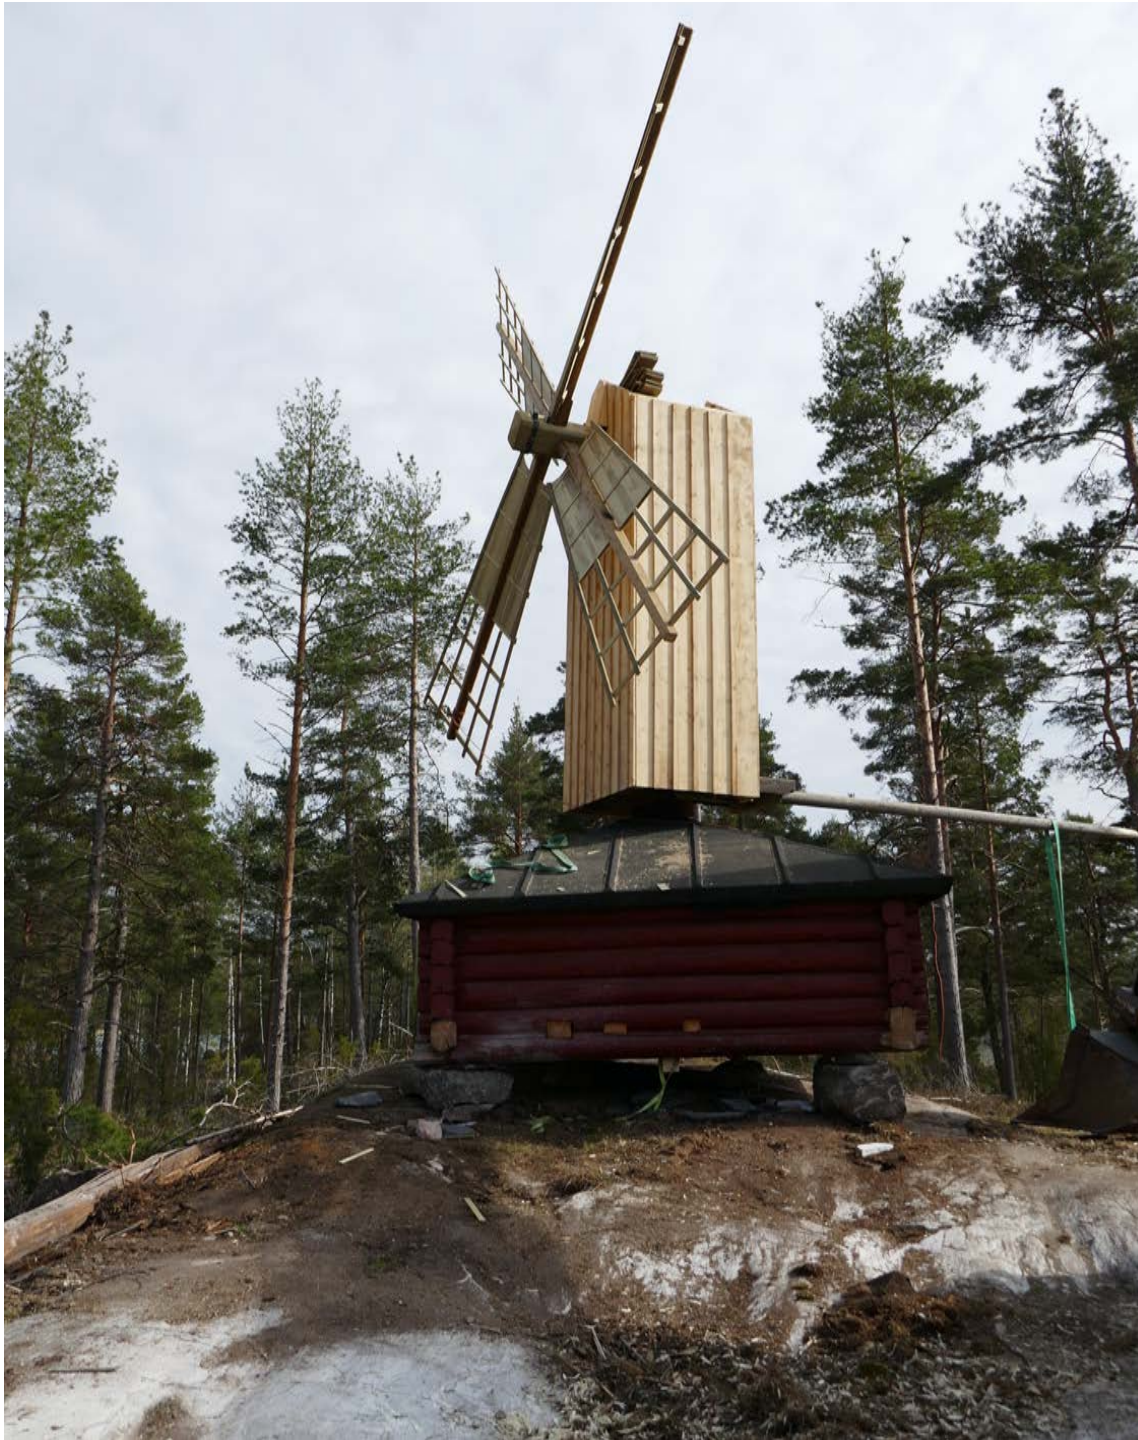
## 7. Kaksi lapaa lisää

Siipivarsien päihin Karlsson rakensi toiset lavat valmiista Ahvenanmaan verstaallaan tekemistään osista.
