# Nytt fundament till en skärgårdskvarn

FIXA VÄDERKVARNEN! /2

Reparation av stubbkvarnen på Tennäs Västergård, Pargas

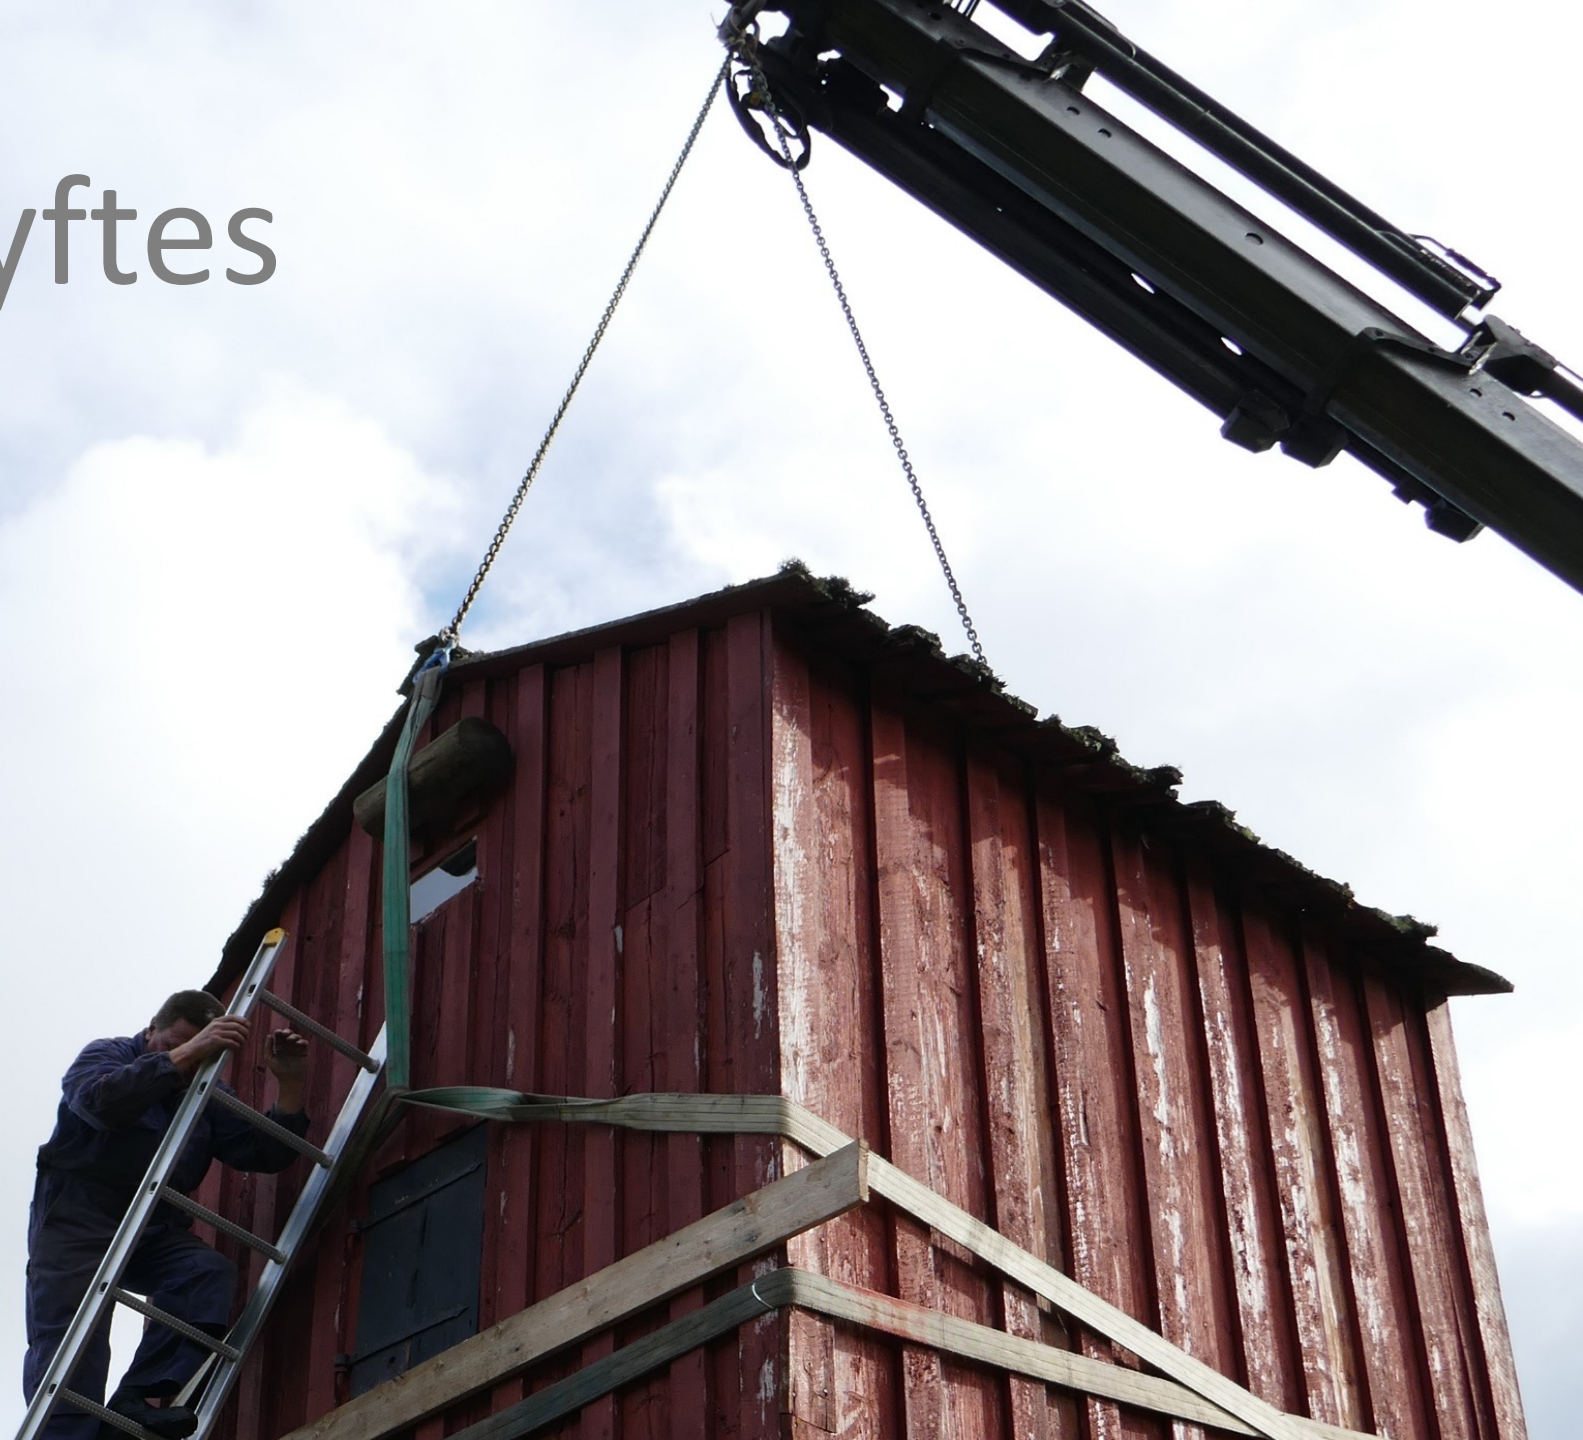
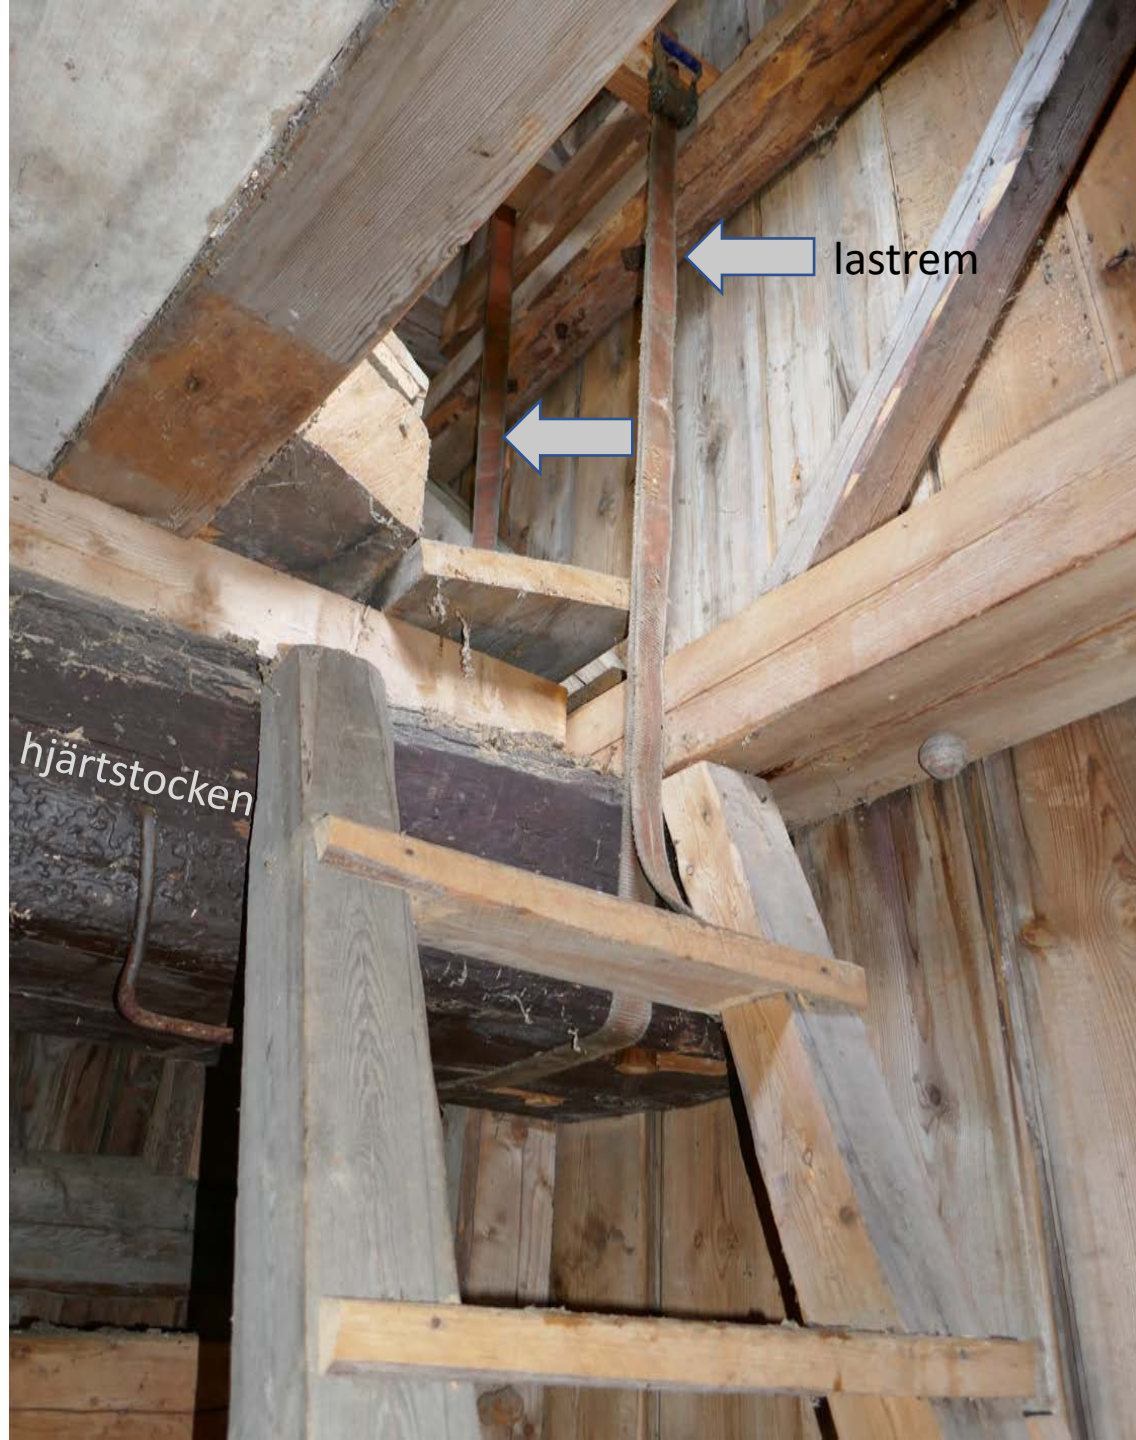
## 1. Förberedelser inomhus

Hela denna kvarns vikt vilar via hjärtstocken på stubben och dess fundament. Stubben och hjärtstocken förenas endast genom leden på toppen av stubben.

Före kvarnhuset skulle lyftas fäste kvarnbyggmästare Karlsson hjärtstockens båda ändor till husets konstruktioner. Så hölls paketet ihop under hela den tid som det stod skilt från stubben (med kvarnstenarna i sin låda och hela övriga maskineriet oberört).

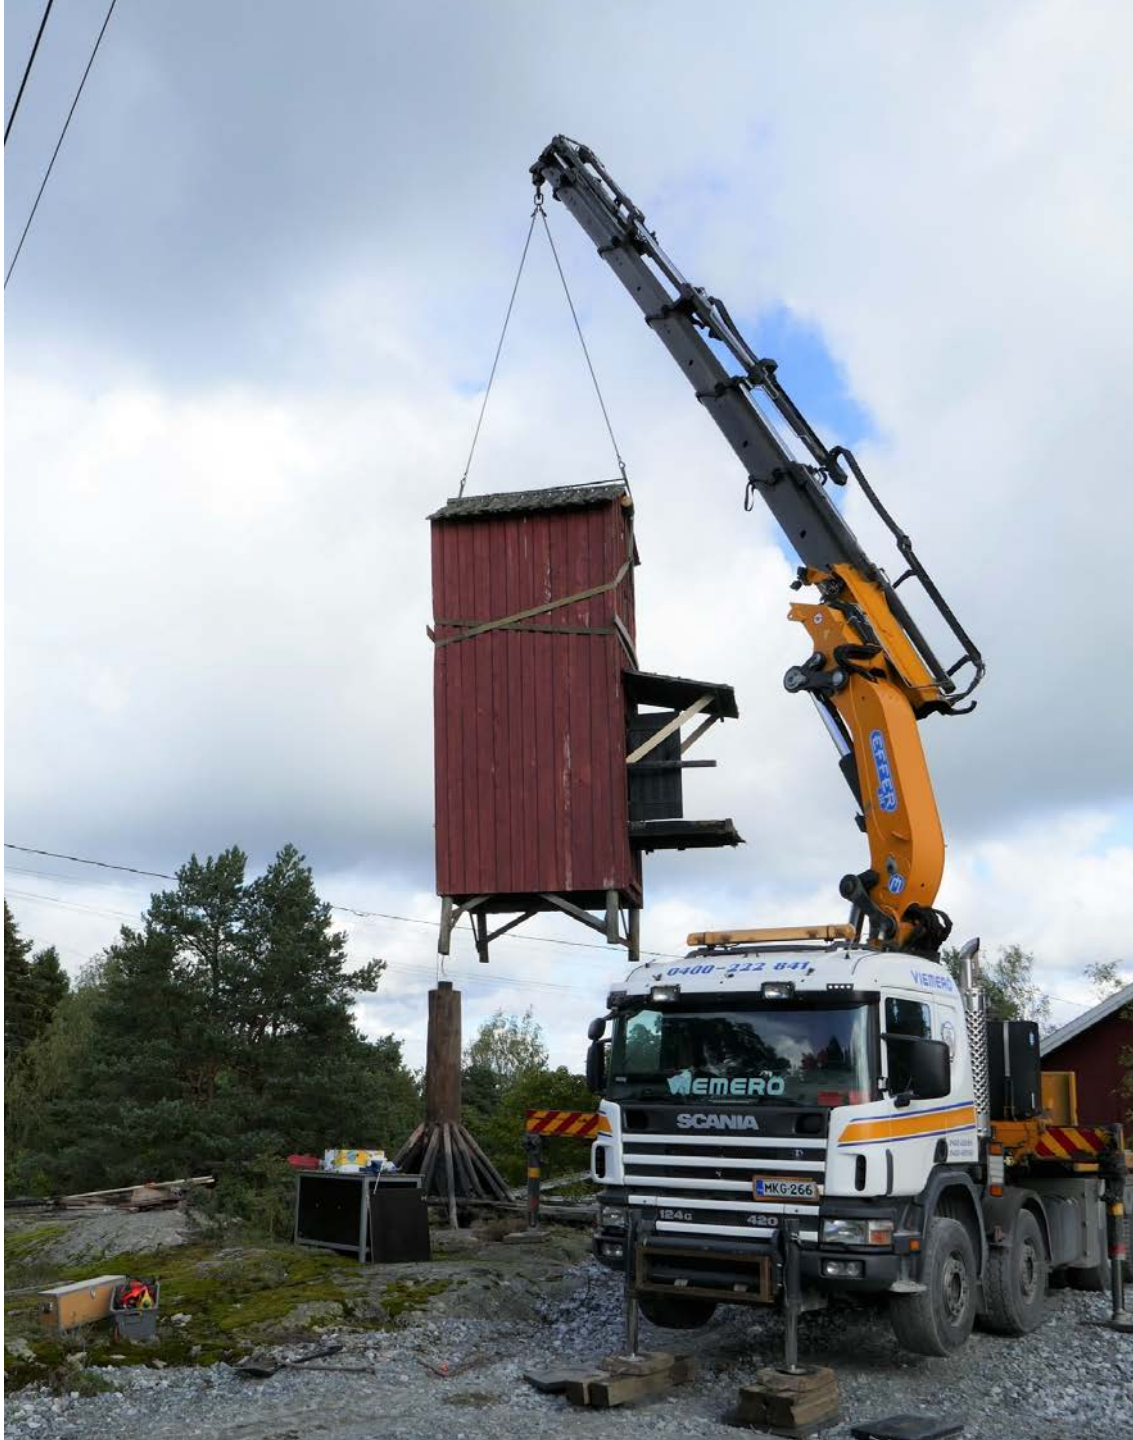
## 2. Lyftet

När kvarnhuset höjdes i luften stannade stubben med sitt fundament kvar.

Lyftremmarna fästes ca en halv meter ovanför övre bjälklaget. Största vikten finns på övre våningen där kvarnstenarna, drivaxeln och det stora kugghjulet väger dubbelt så mycket som den tomma nedre delen. Den tunga hjärtstocken finns ungefär halvvägs i höjddled.

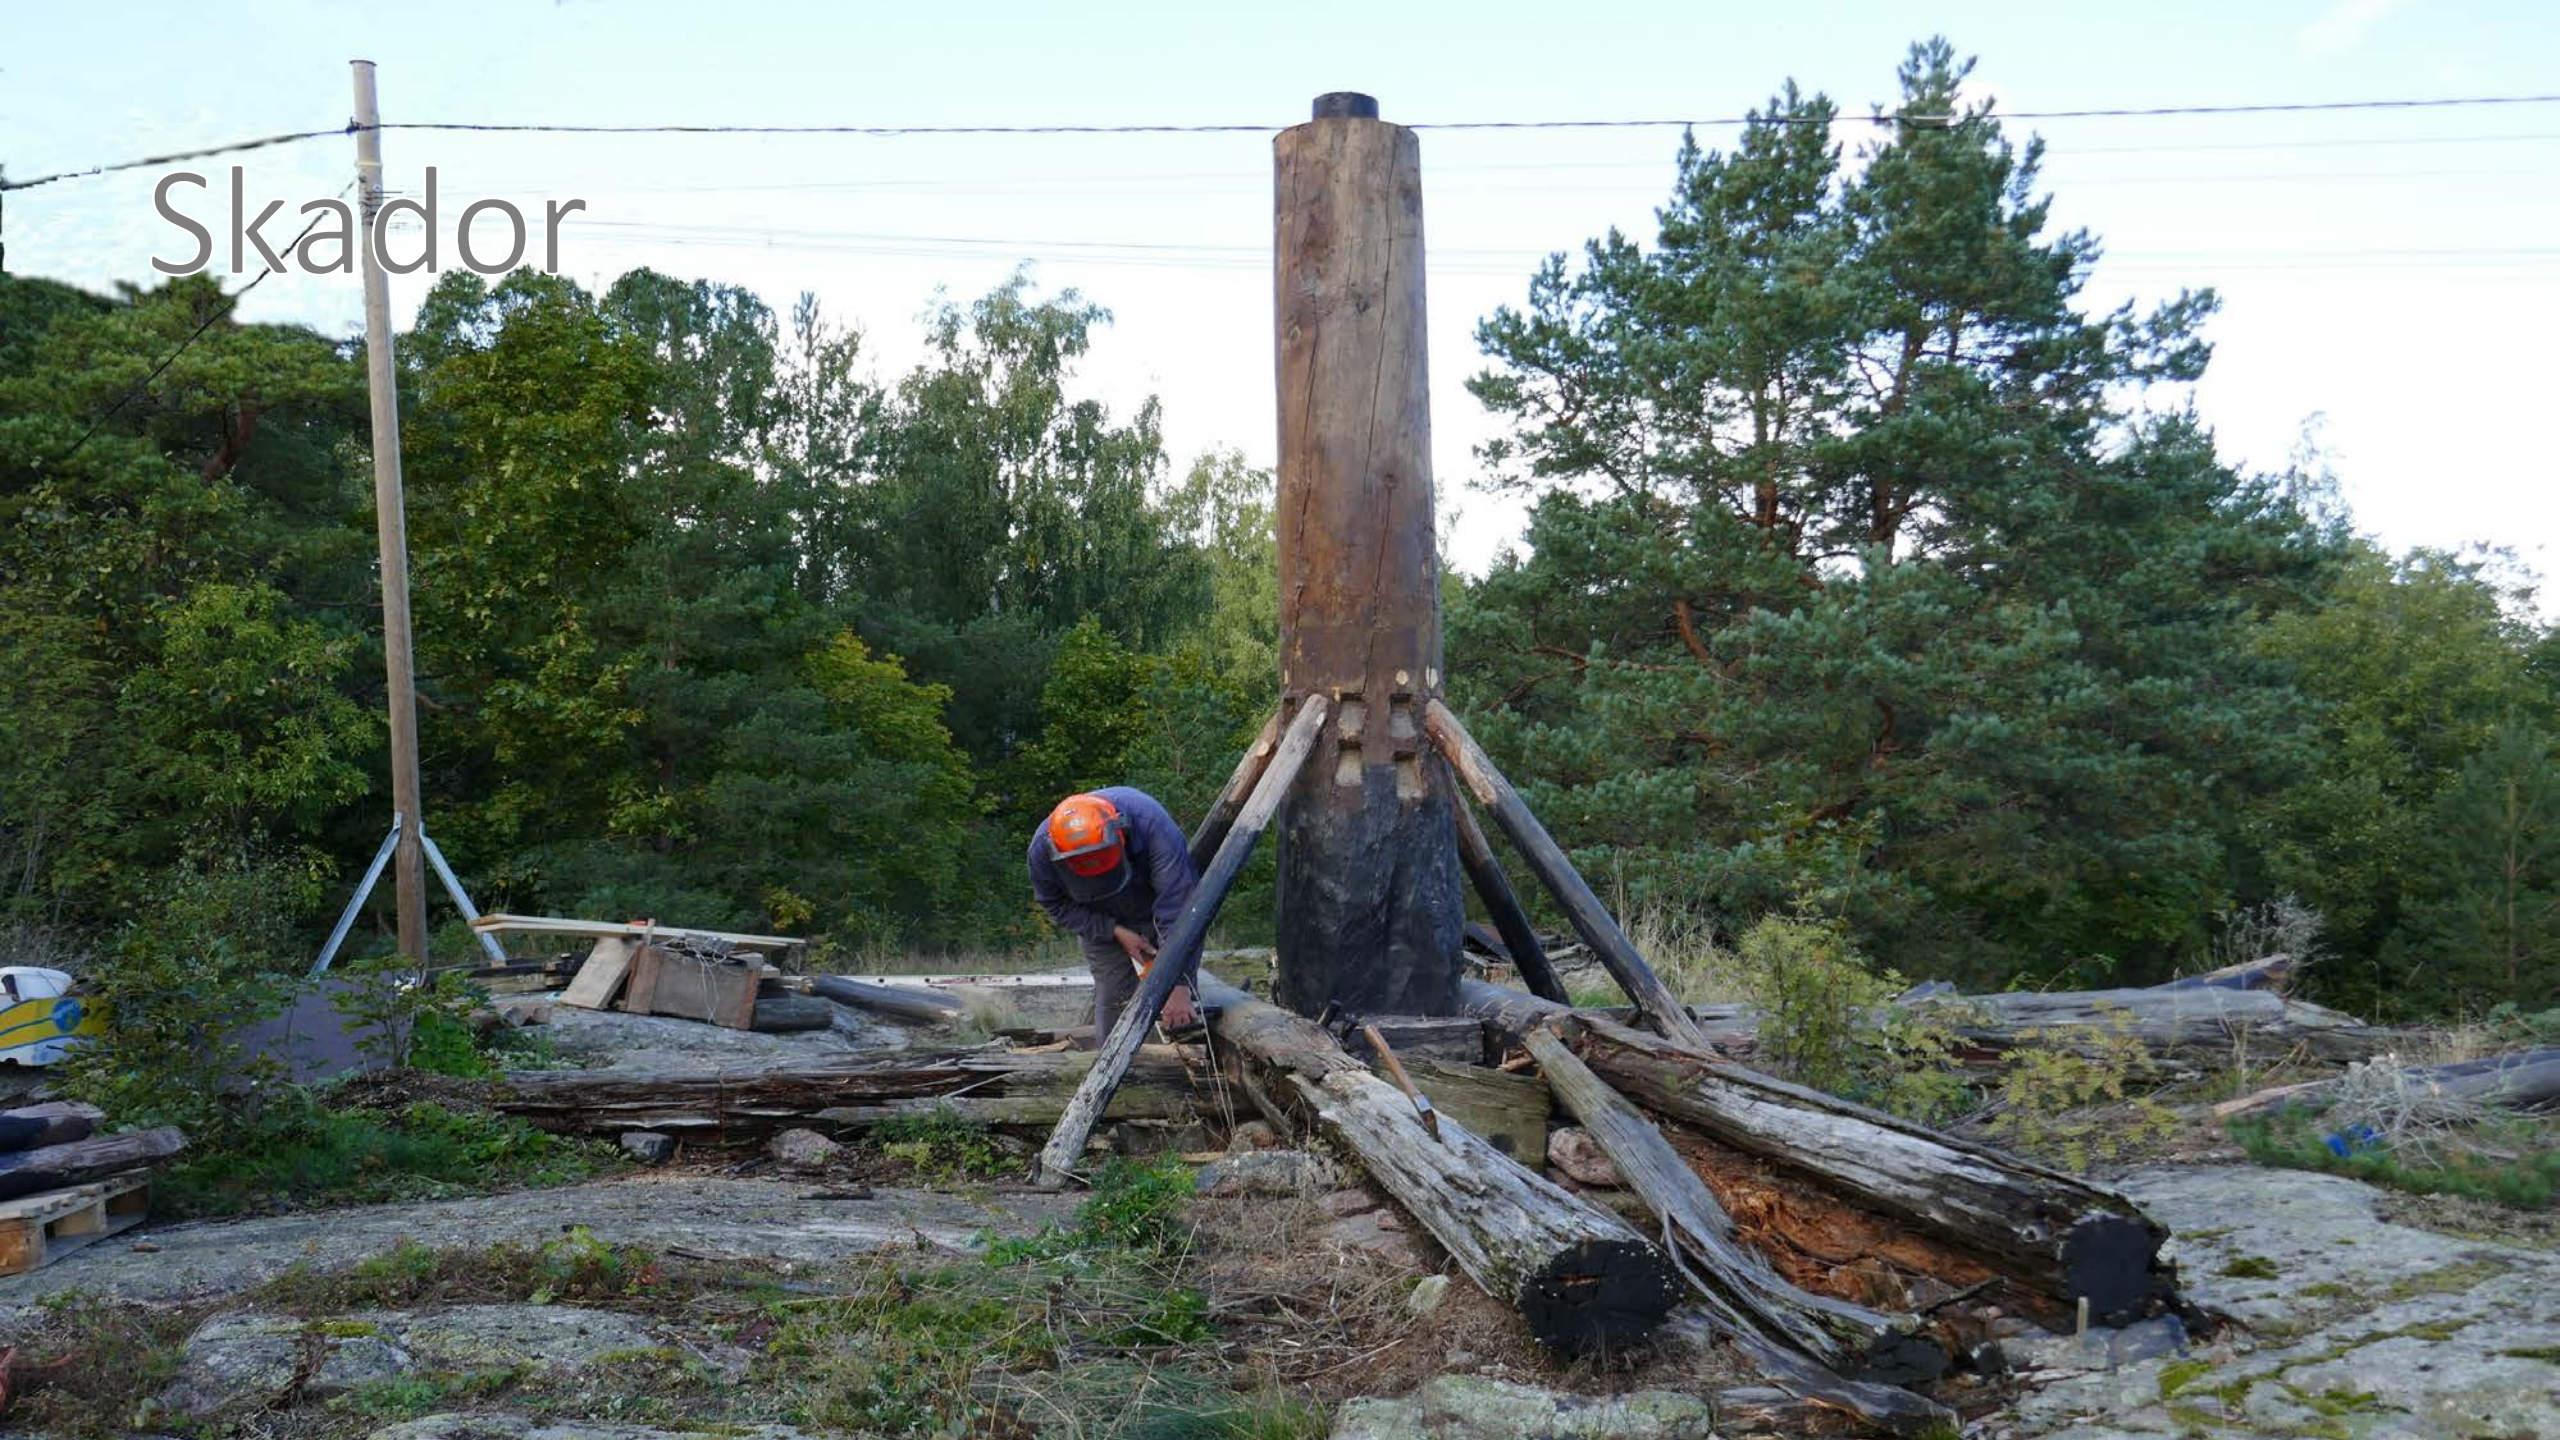
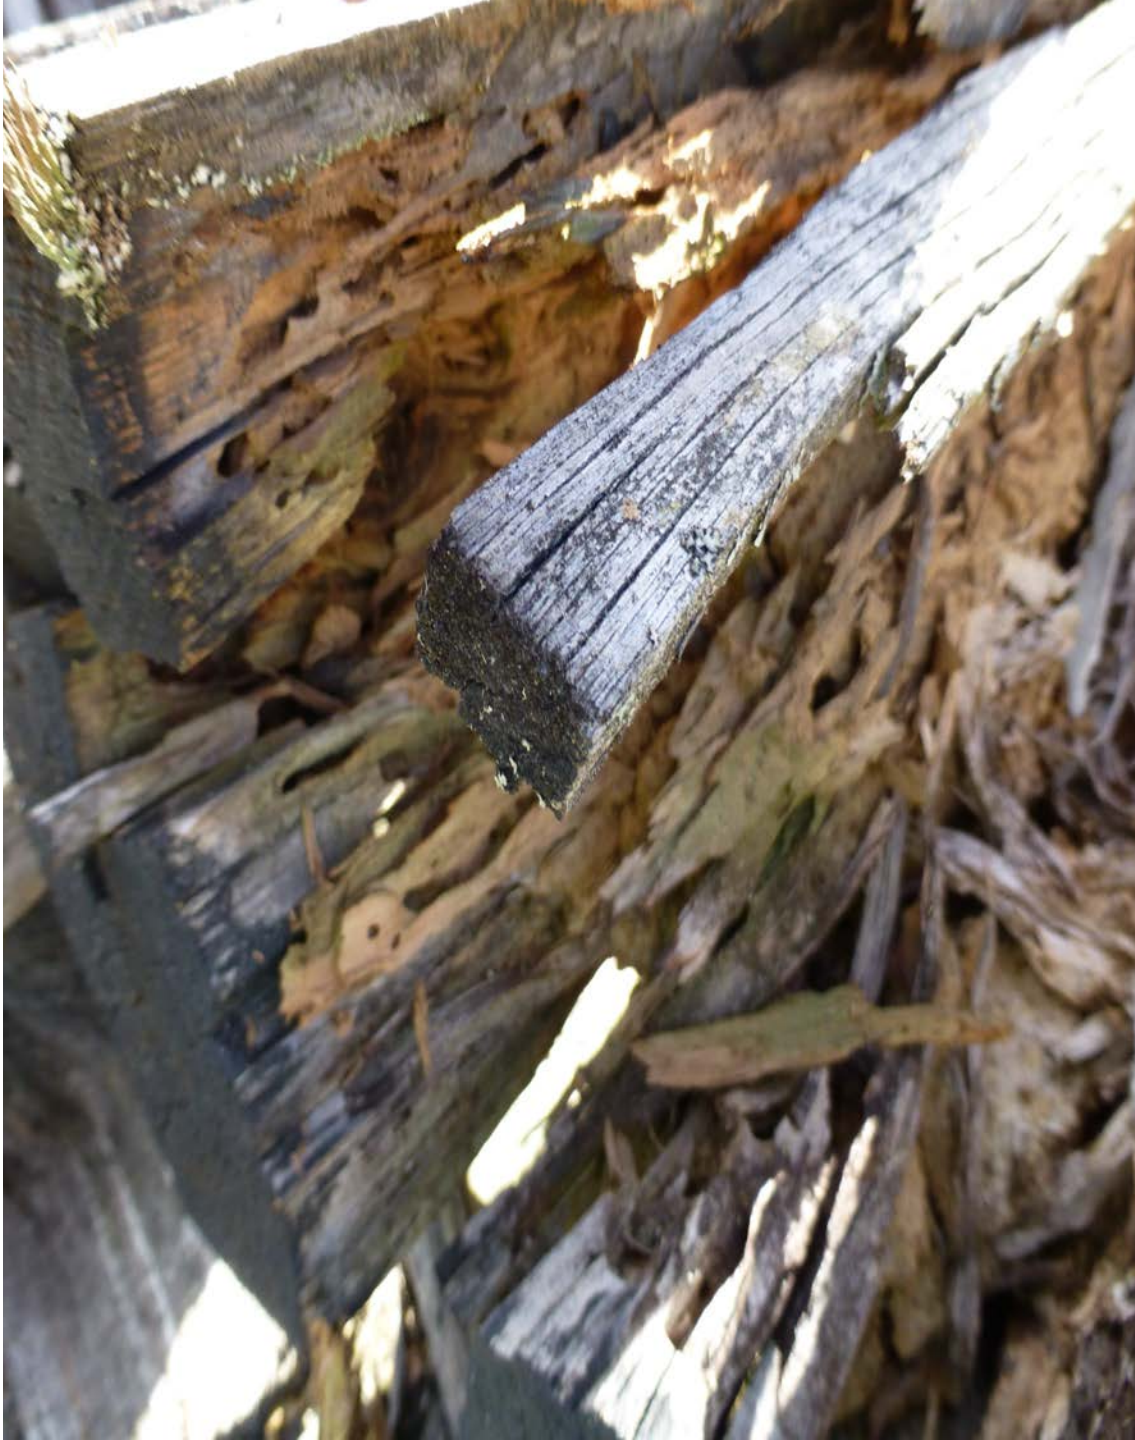
### 3. Orsaker till rivning

De delar av en kvarnfot eller fundament som är utsatta för regn är utsatta även för rötsvampar. När sedan myror bygger bo i det mjuknade materialet förlorar det hela sin bärkraft. Denna kvarn hade hållits upprätt tack vare de extra stöd som man byggt under knutarna.

Hela fundamentet måste rivas och till slut måste t.o.m. stubben lyftas från sin plats.

Alla delar som är utanför kvarnens kjol måste alltså skyddas med bräder.

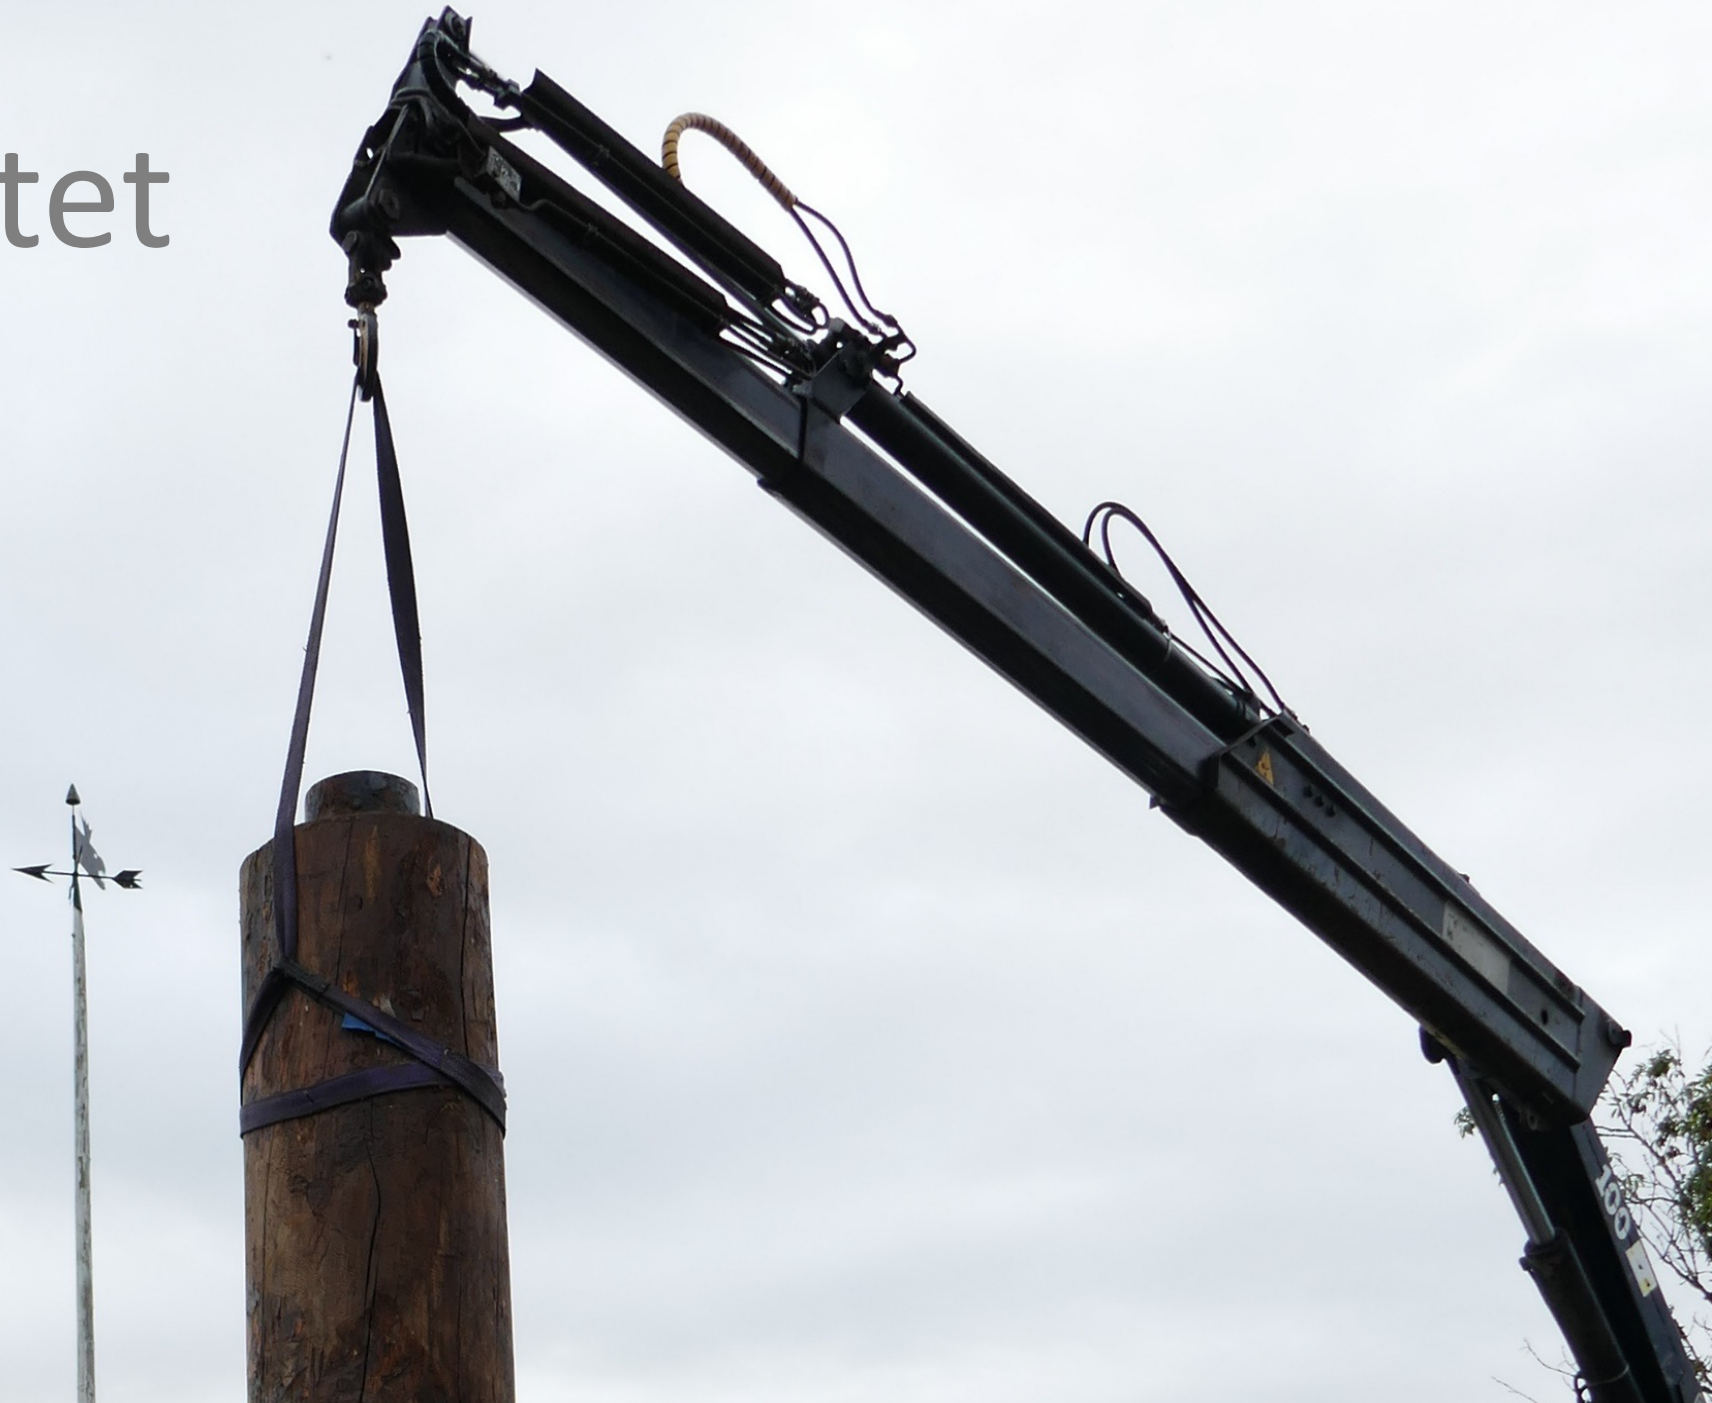
**Arbetsskeden i bygget av ett nytt fundament.** När kvarnhuset har lyfts åt sidan kan den underliggande konstruktionen dokumenteras utan problem och sedan tas i sär. Bildseriens grundstockar var ca. 8 m långa och ersattes med lika långa men mycket kraftigare stockar som har en större proportion av kärnvirke. Den uråldriga stubben är 3,55 m hög. Dess fyrkantigt bilade nedre ända är 520 x 520 mm tjock och tappen överst är 150 mm hög. Det fanns 16 snedstöd och fyra sk. stormstöd som var fästa i klippan. (Det nya fundamentet byggdes utan stormstöd.)

Före uppbyggnaden av det nya fundamentet rengörs klippan från all växtlighet, lösa stenar och mylla och grundstenarna placeras så att luften kan fritt cirkulera under grundstockarna. Därefter fogas grundstockarna ihop till ett dubbelt kors kring stubben. Sedan byggs snedstöden mellan grundstockarna och de gamla hacken i stubben.

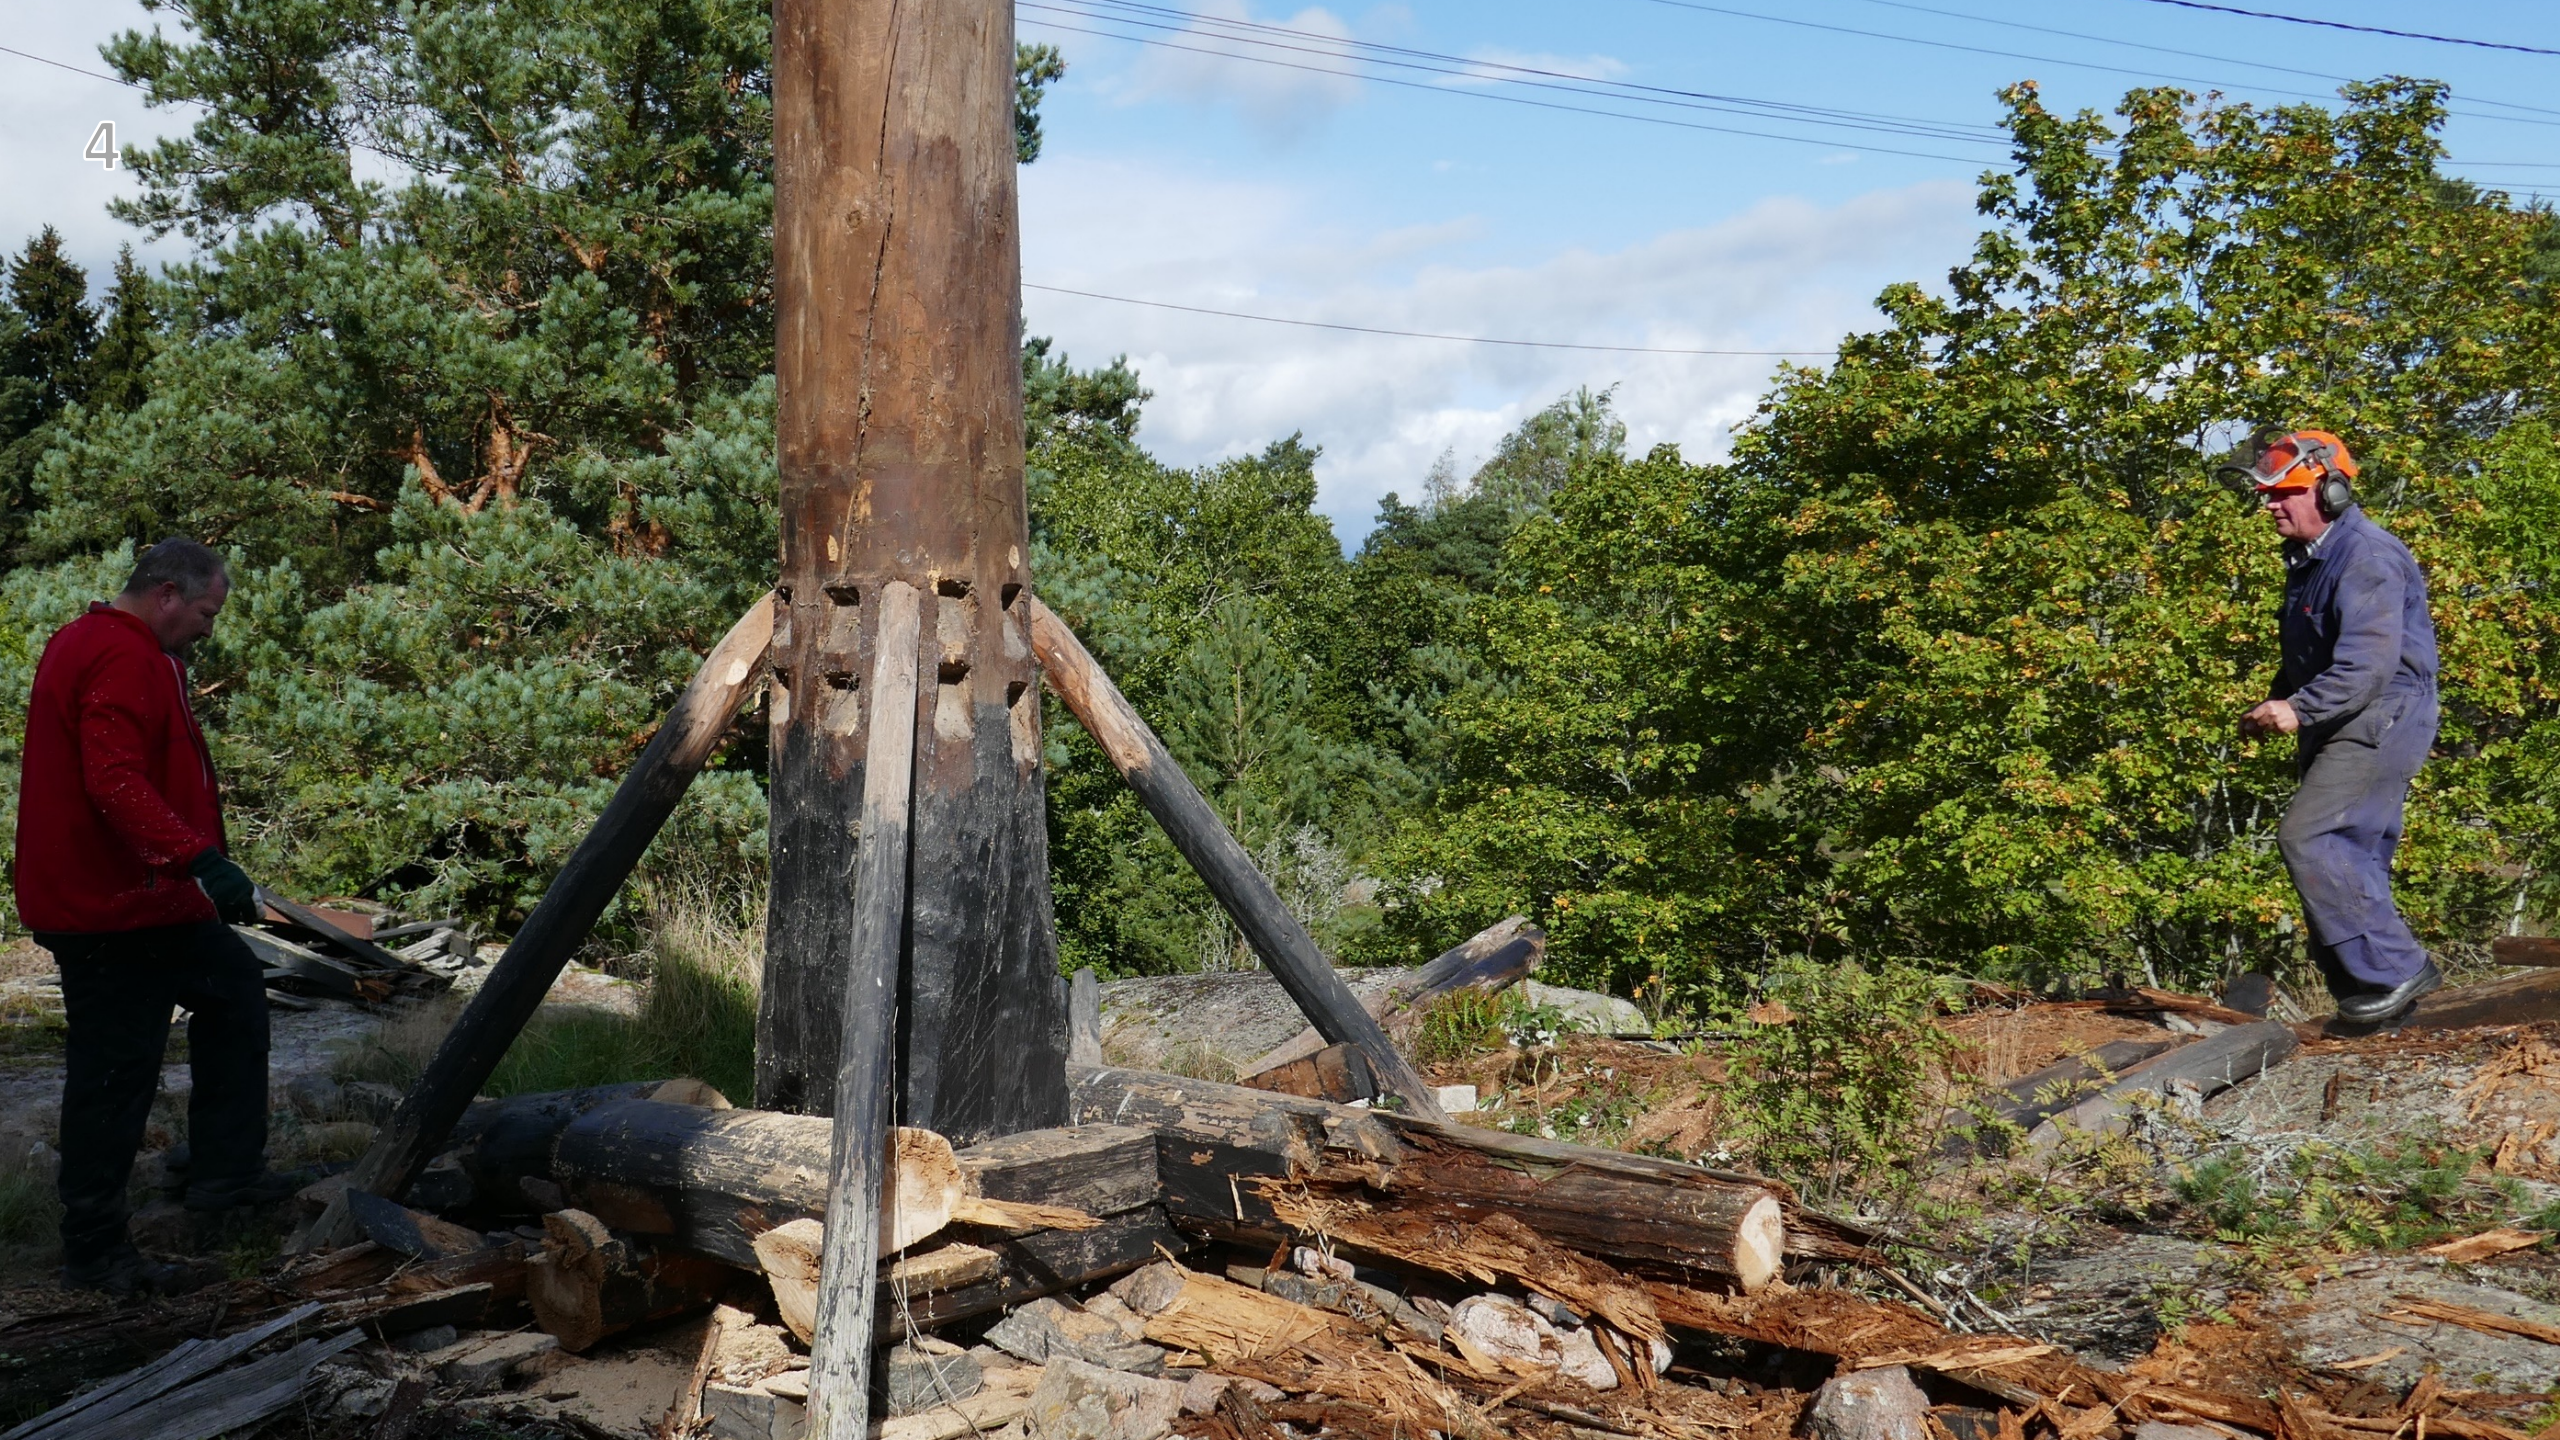
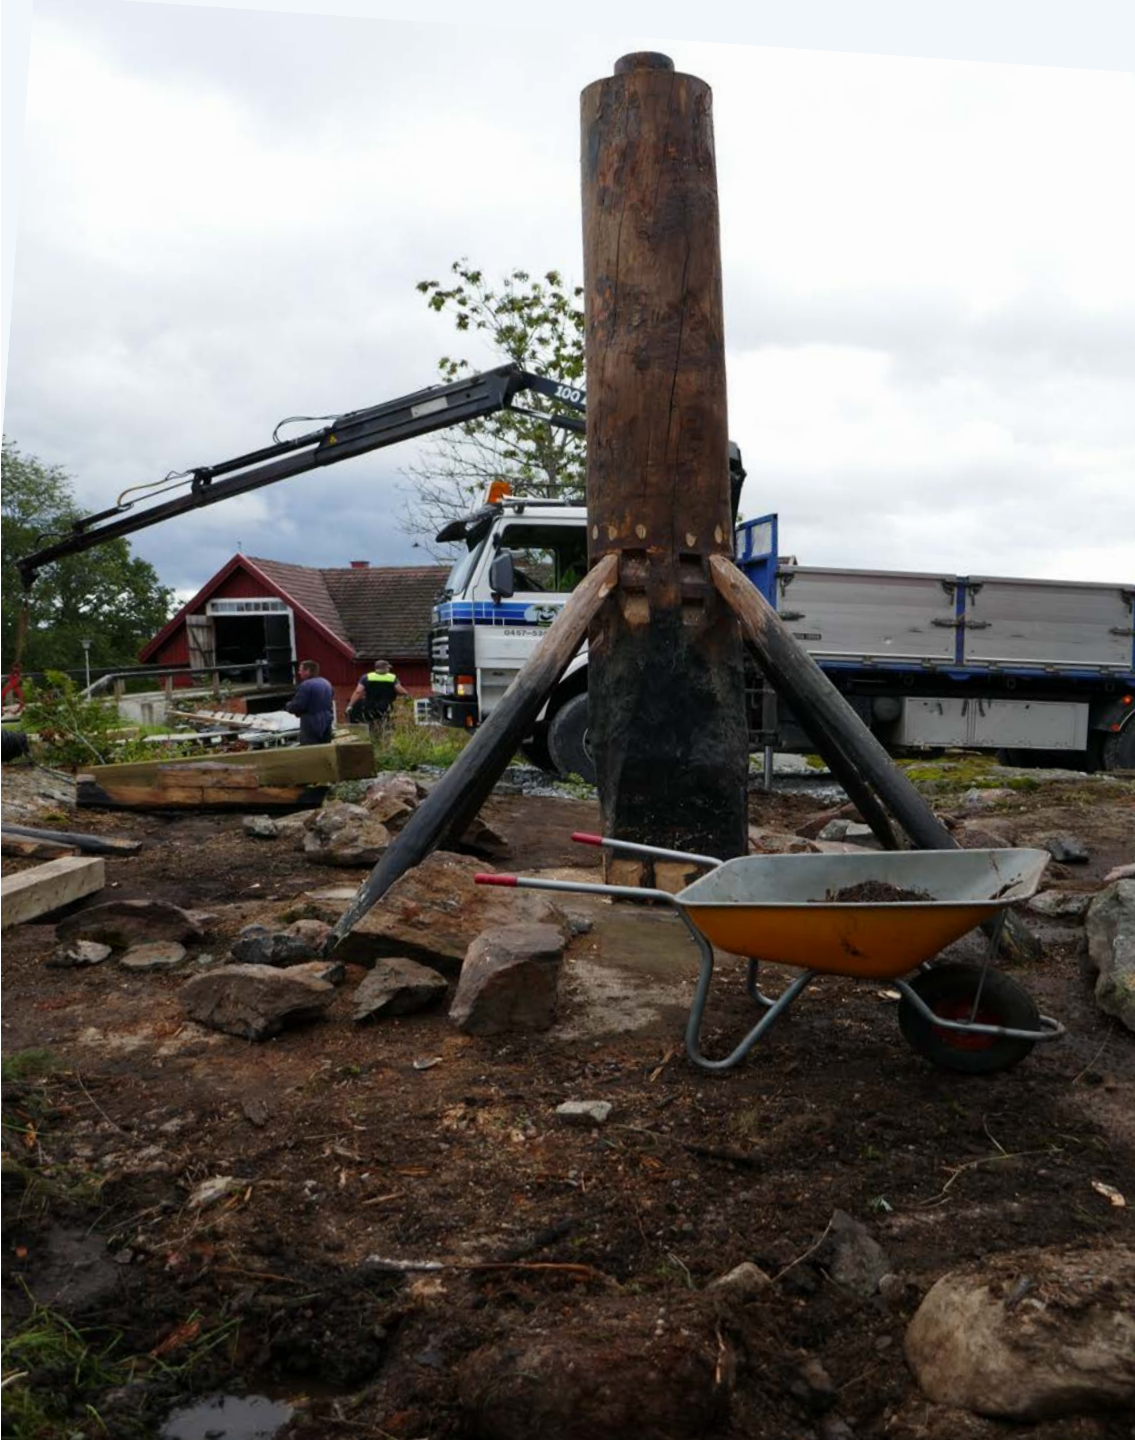
#### 4. Rivningsarbete på förra bilden

Endast konstruktionsdelarna mitt under kvarnens kjol var någorlunda hela. Allting måste dock rivas då grundstockarna bör vara enhetliga för att kunna bära de laster som står på dem.

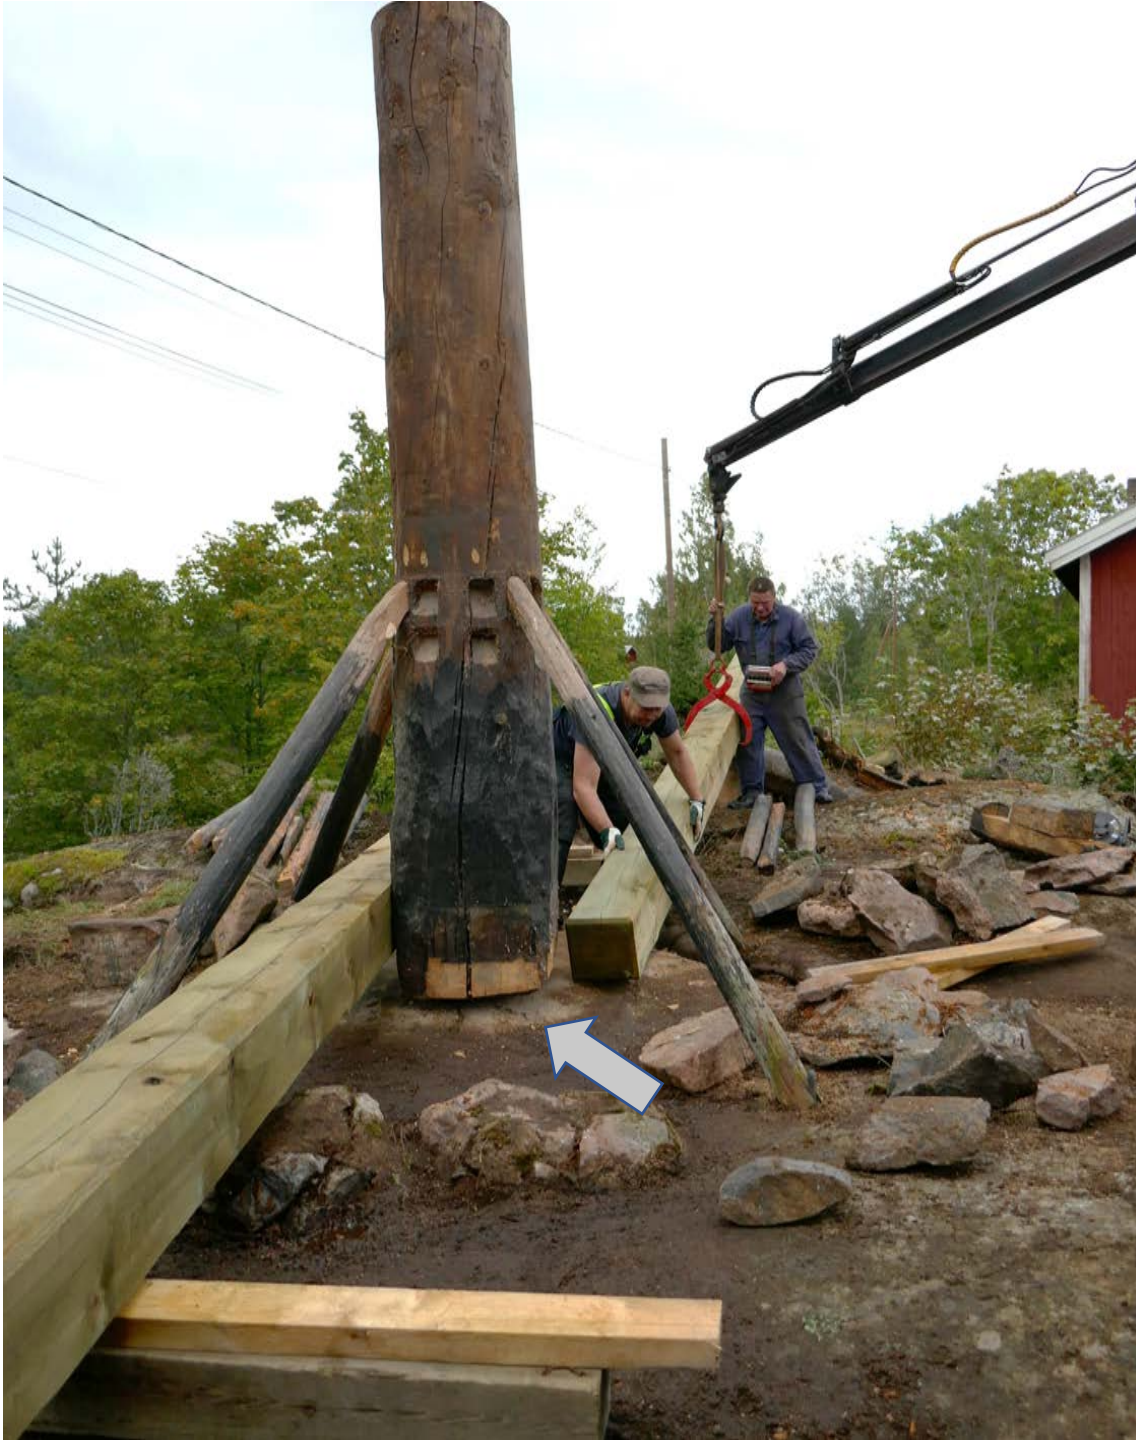
## 6. Första paret grundstockar

De undre grundstockarna passades på vardera sidan av stubben som lämnades upprätt för att markera kvarnens exakta position. Observera att stubben svävar lös från klippan.

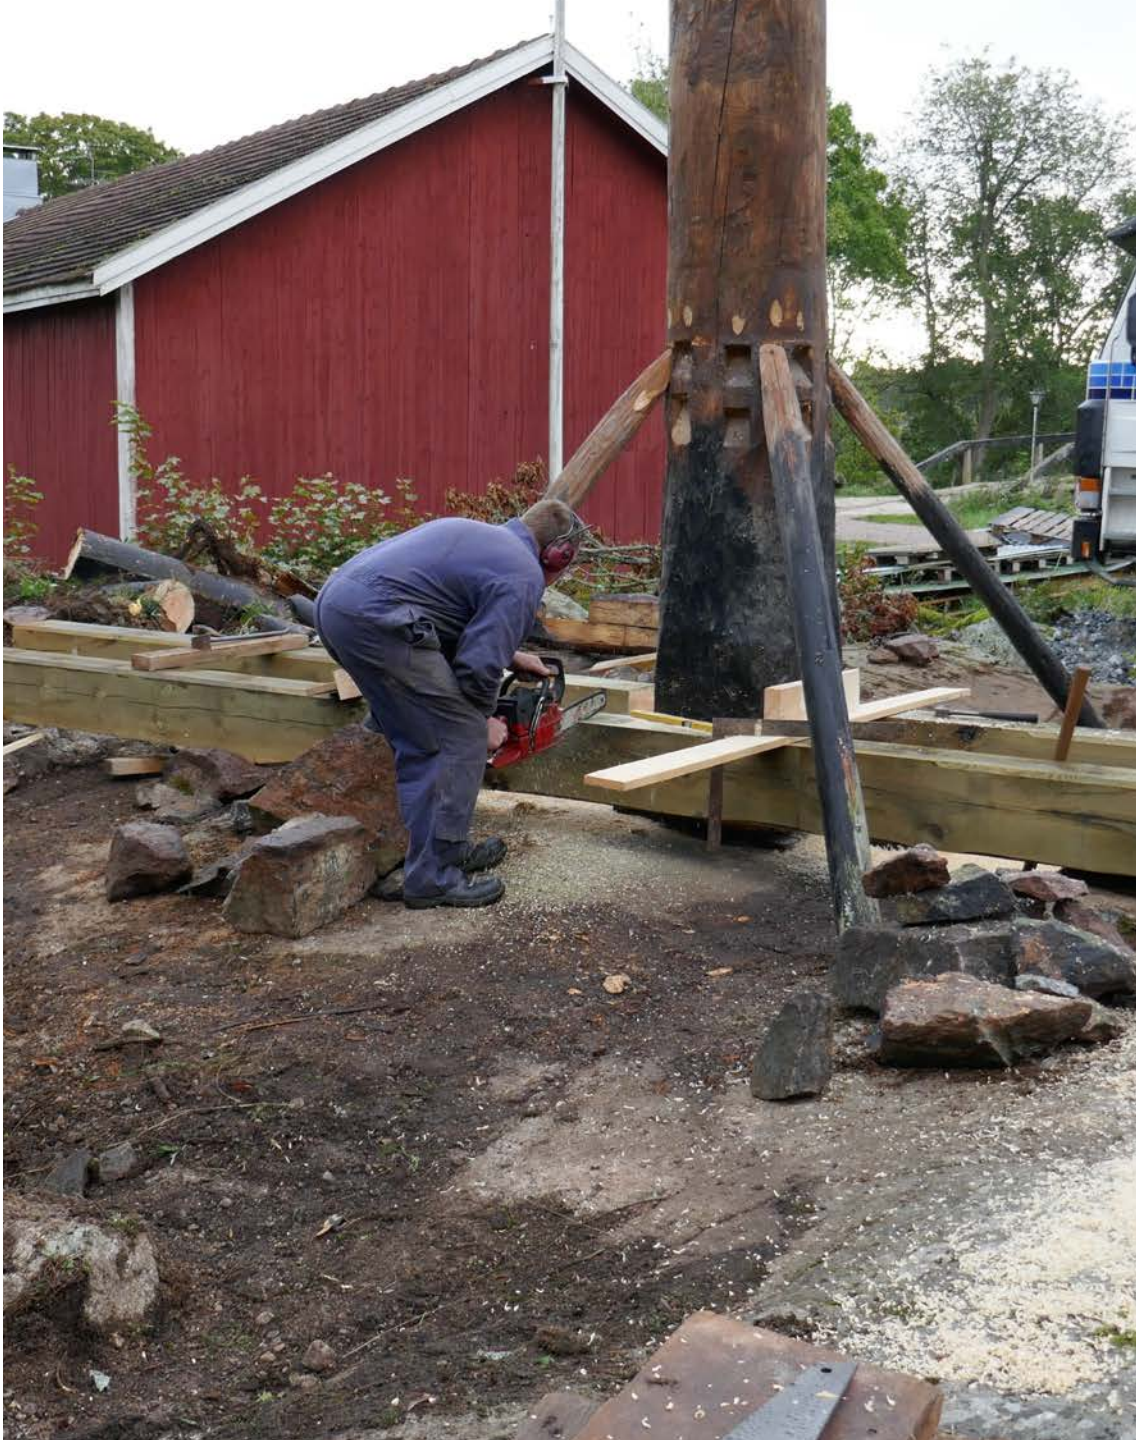
## 7. Andra paret grundstockar

För de övre stockarna gröptes hack i de undre. Efter detta lyftes stubben åt sidan.
