# Nytt fundament till en skärgårdskvarn

FIXA VÄDERKVARNEN! /2

Reparation av stubbkvarnen på Tennäs Västergård, Pargas

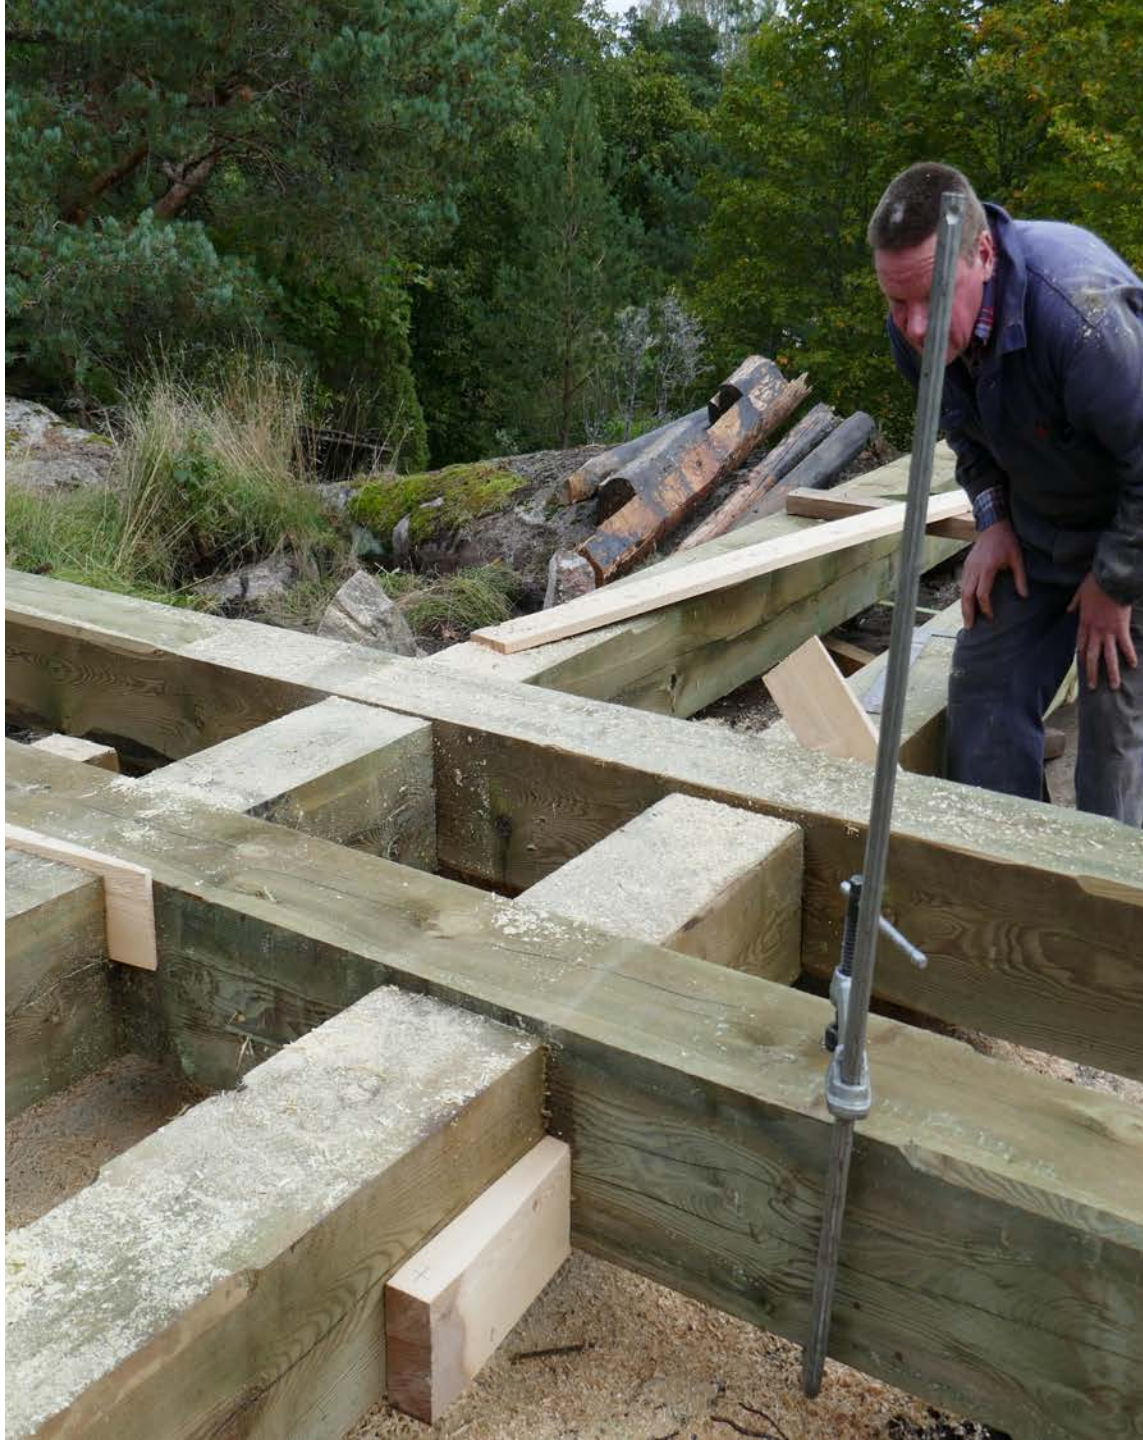
9. Det färdiga dubbla korset där stubbens plats är i mitten. Mästaren kollar att konstruktionen ligger rak och stadig. Observera träkilarnas placering.

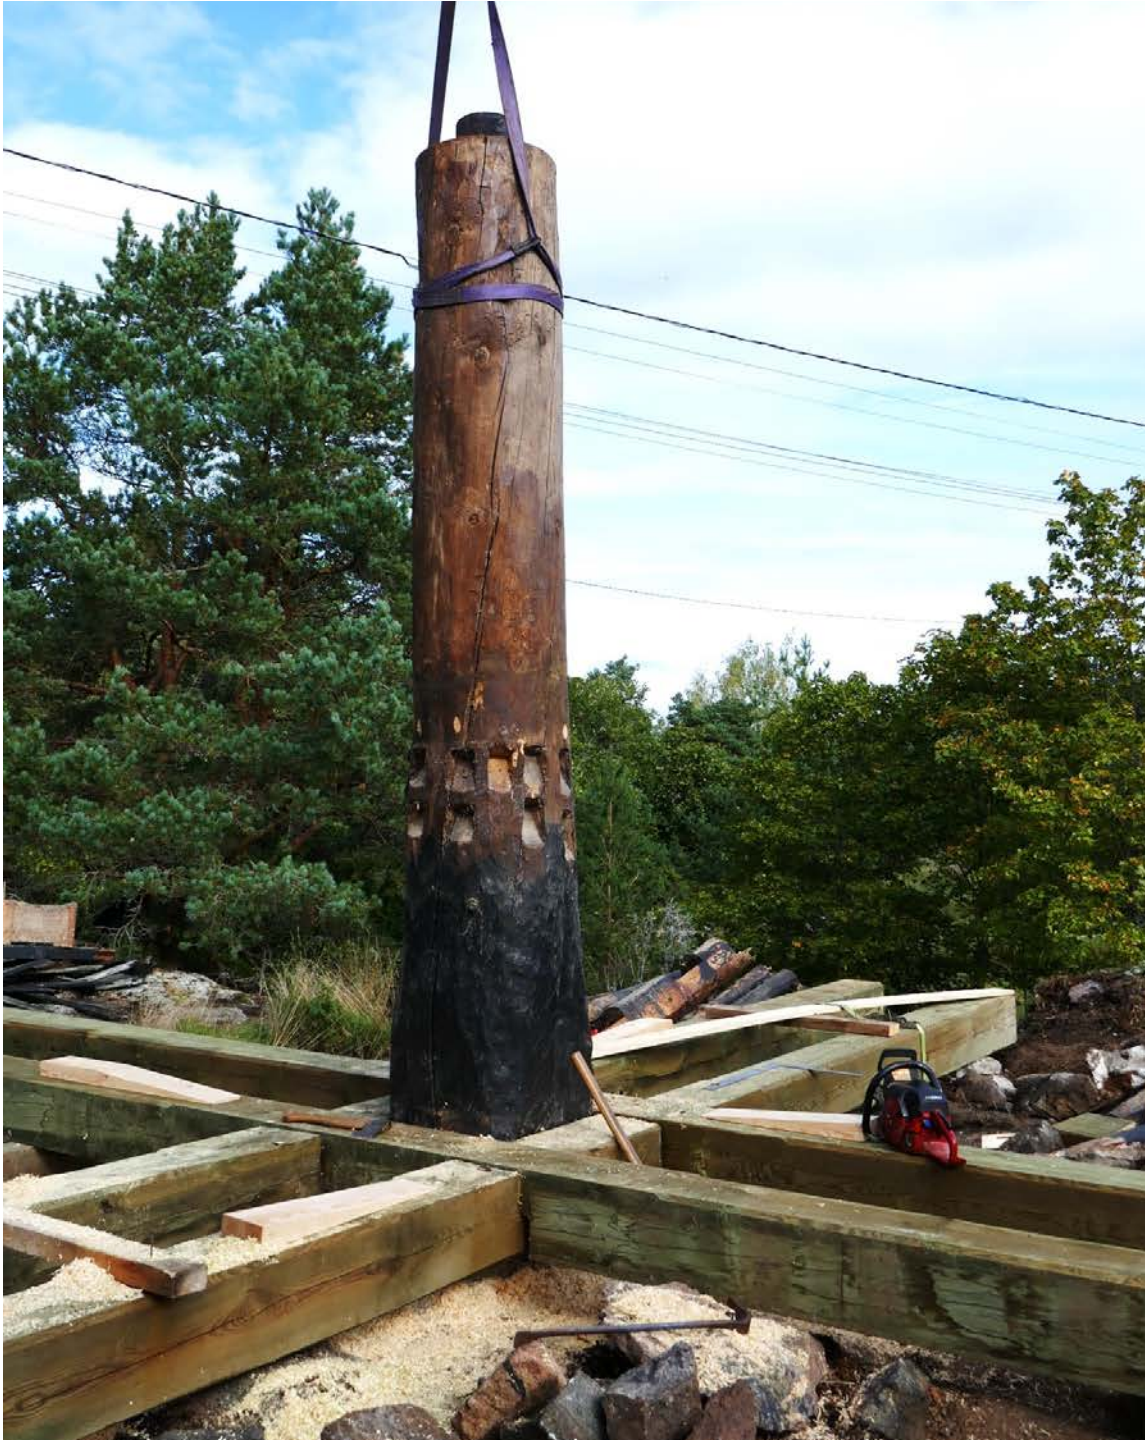
## 10. Stubben lyfts tillbaka

Kilarna avlägsnades ännu tills stubben hade passats i sitt exakta hål mellan grundstockarna.

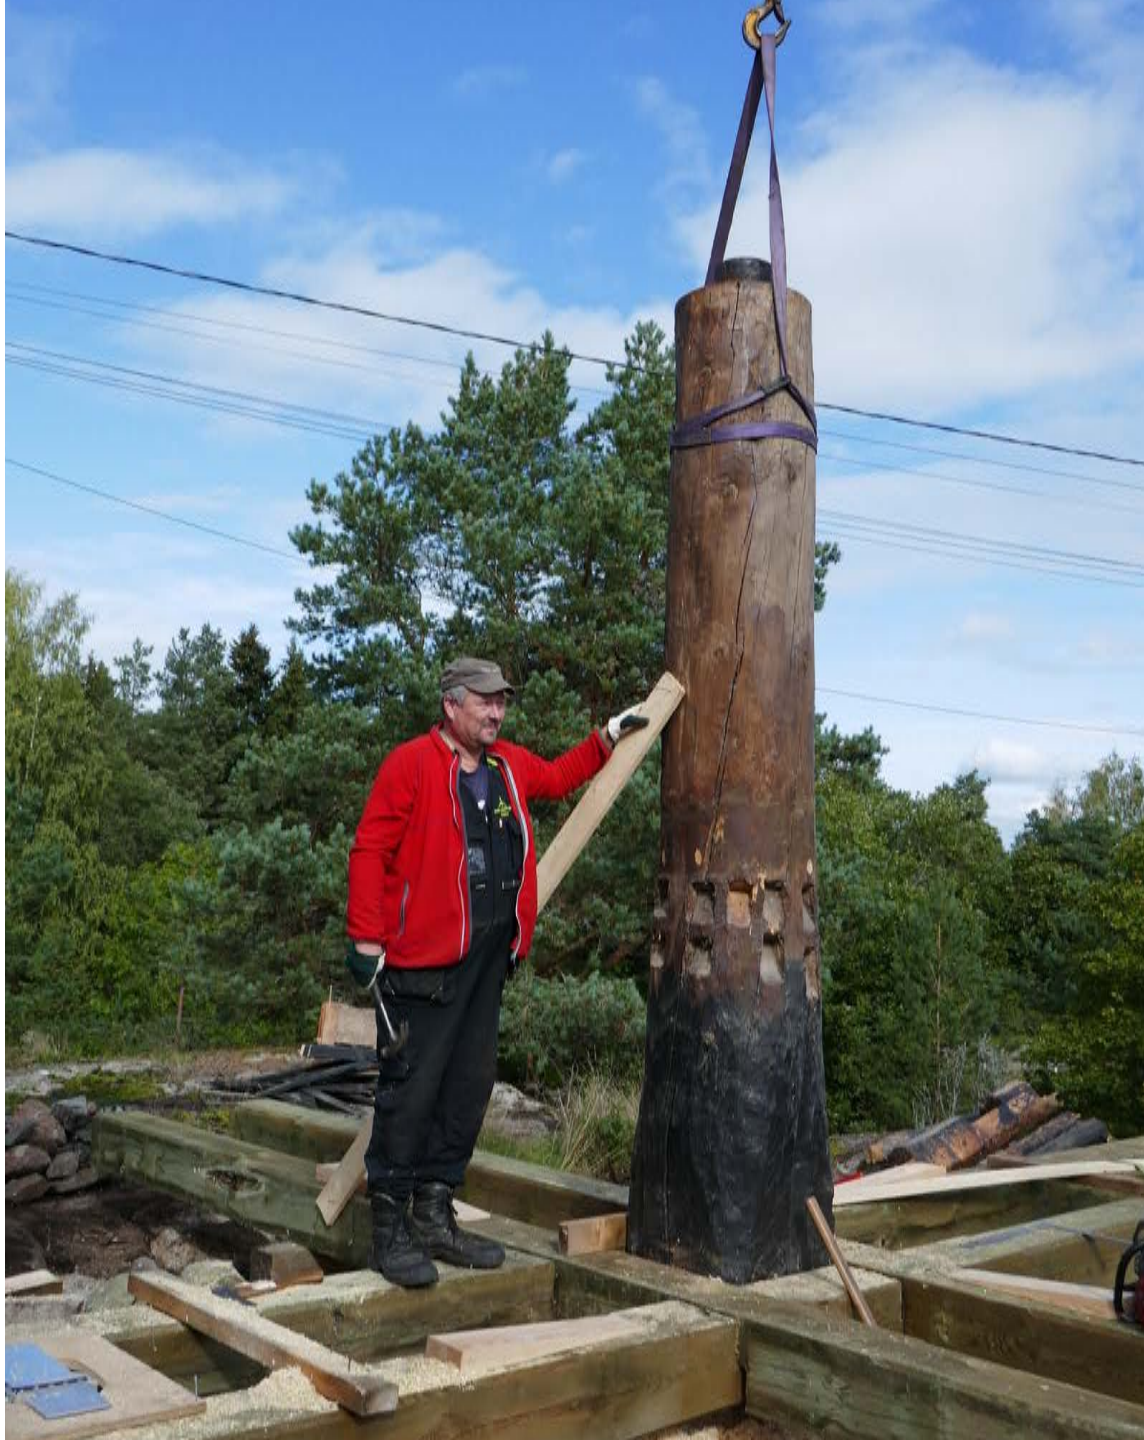
## 11. Stubben monteras

Byggherren själv kollade att den litet krokiga stubben stod vertikalt och fäste den med provisoriska stöd.

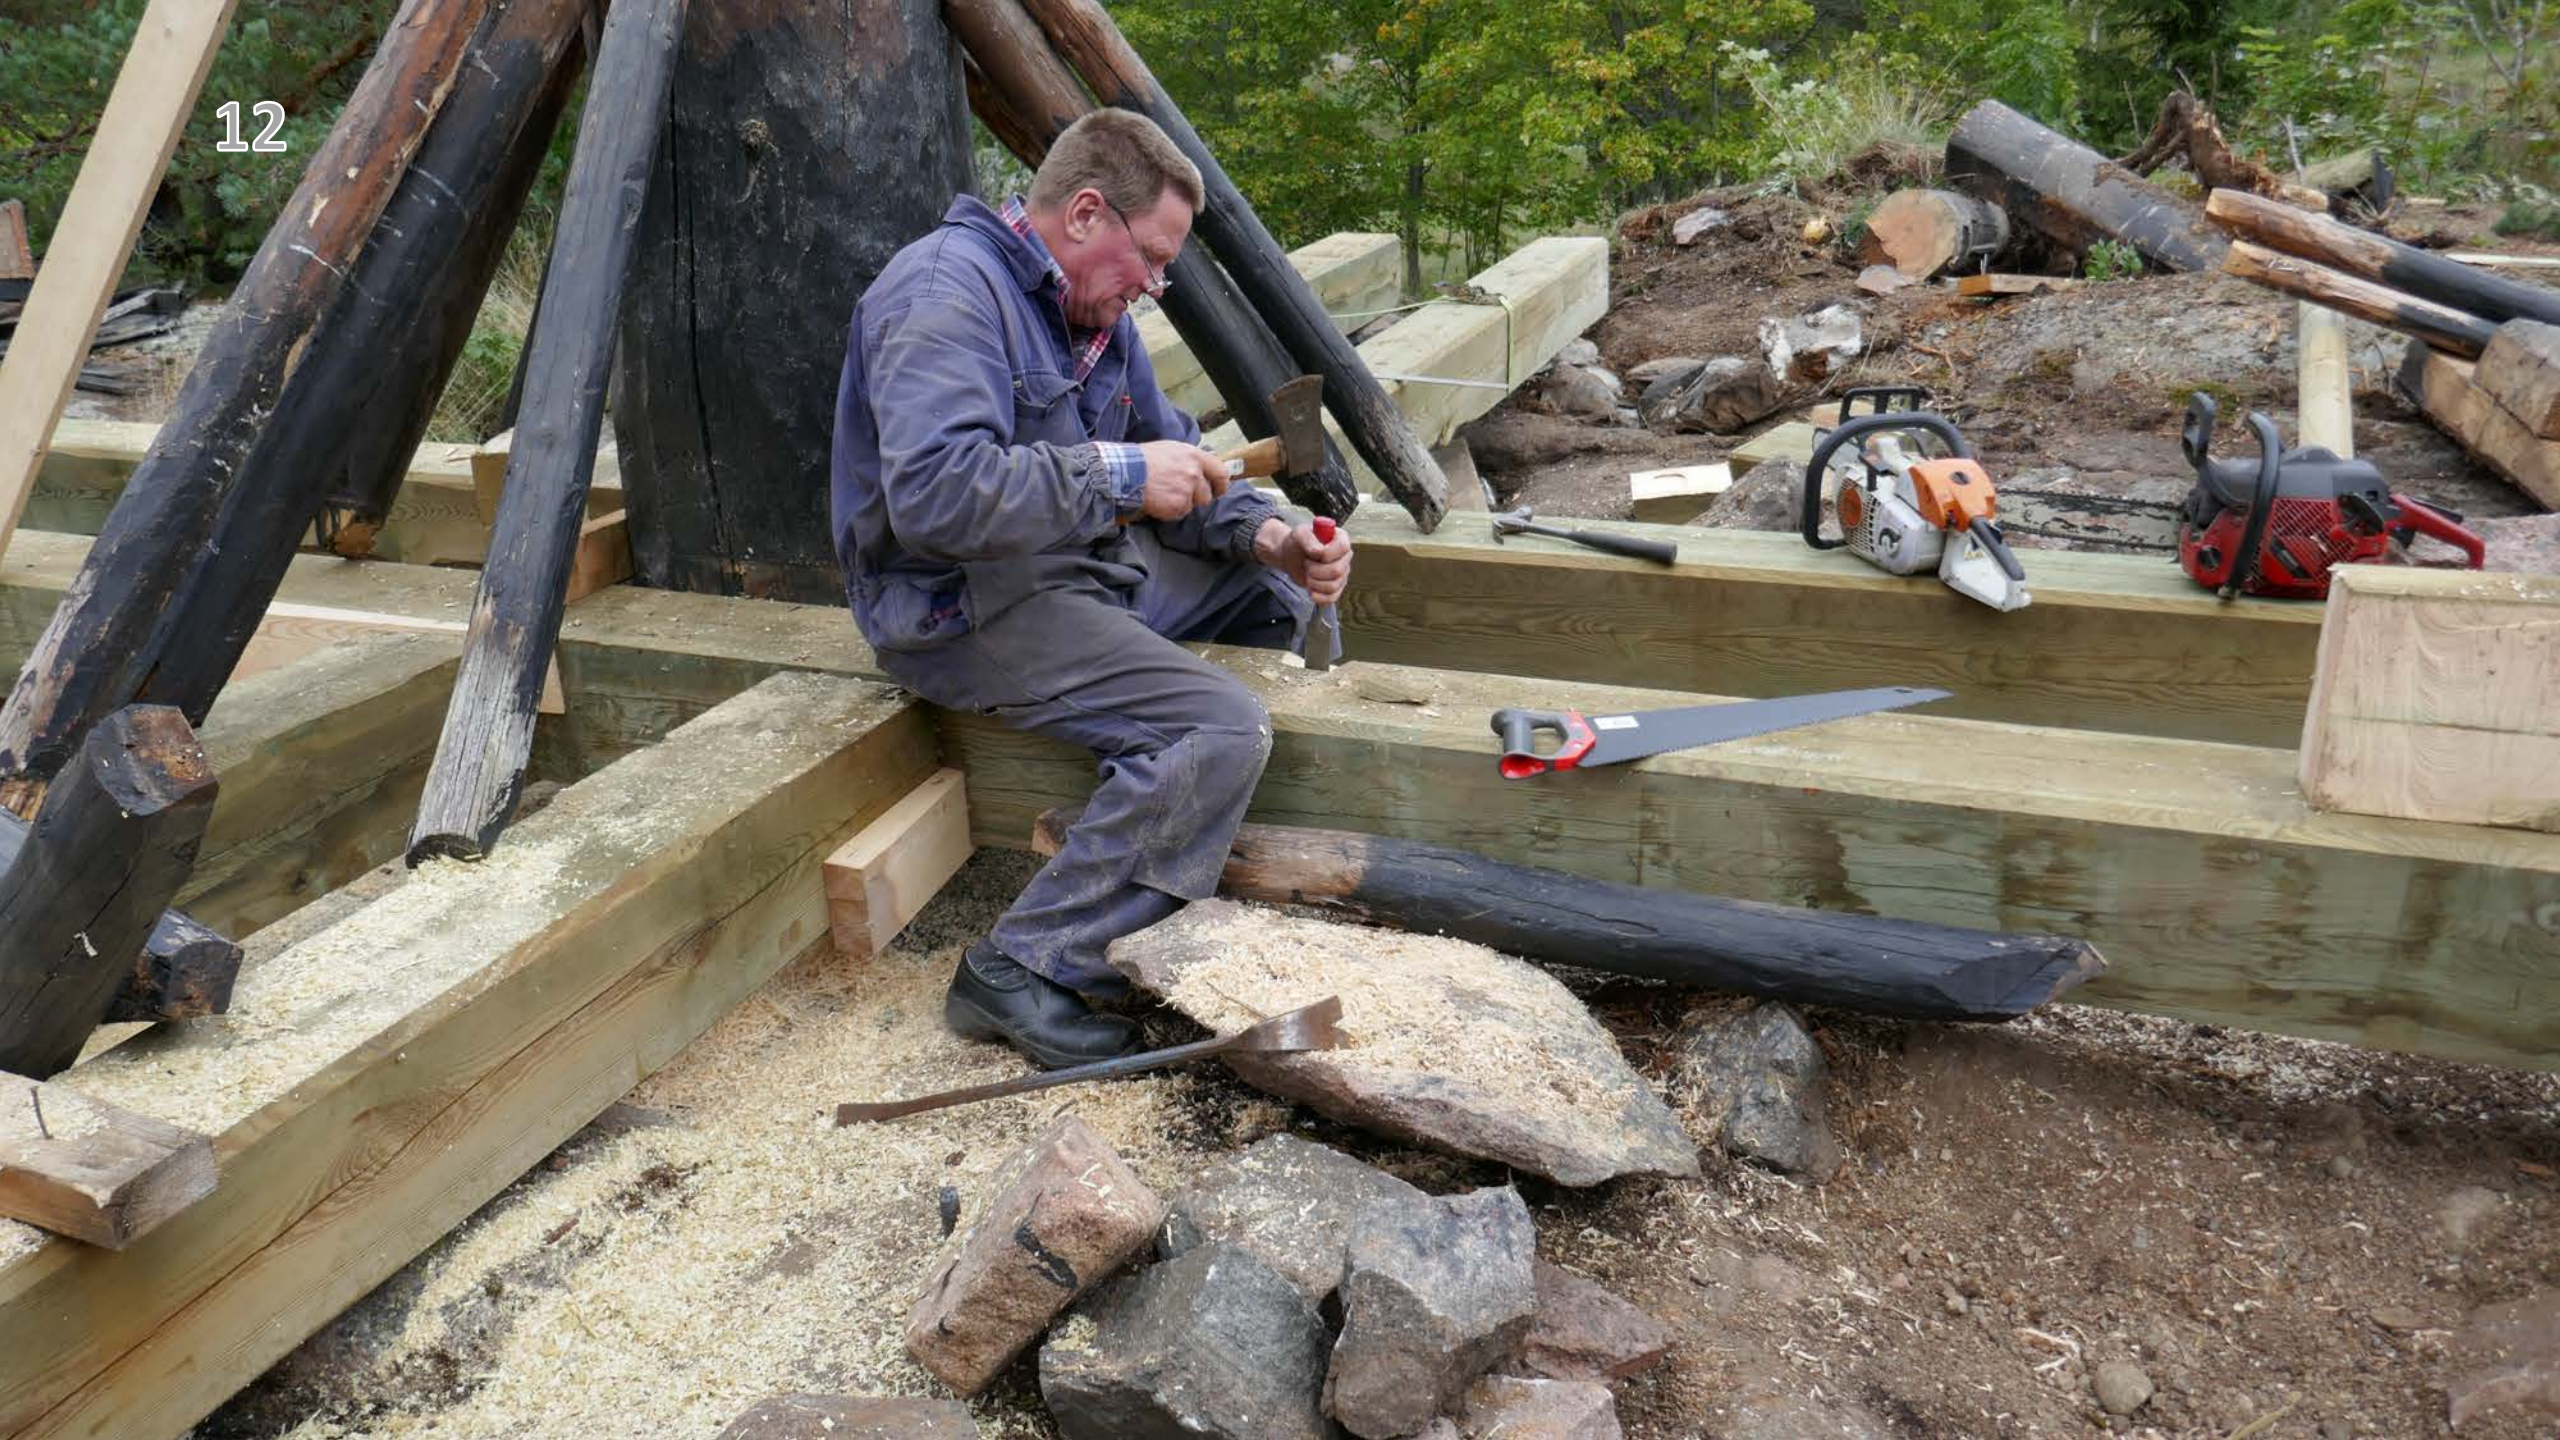
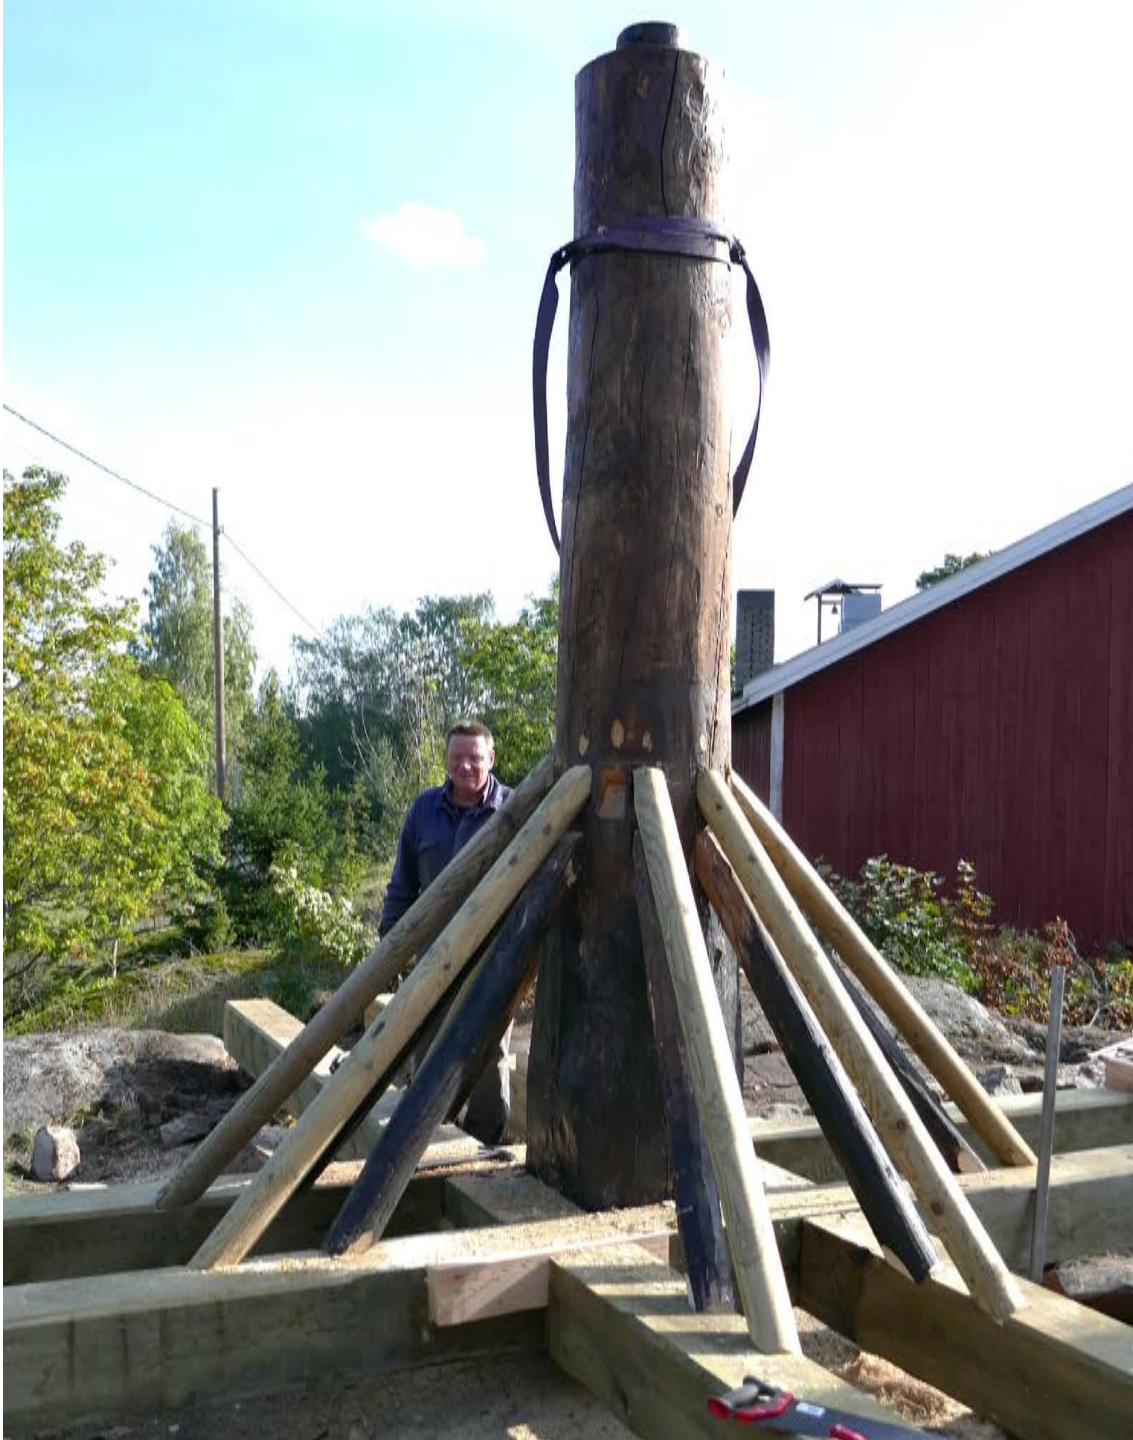
## 12. Snedstöden på föregående foto

Att passa in 16 snedstöd mellan de gamla hacken på stubben och de nya grundstockarna tog en hel arbetsdag. De inre svartmålade stöden är gamla som återanvändes.

Grundstockarna vilar på stenar så att även deras undre sida luftas effektivt. Kilarna har slagits in och var och en har fästs med 2 spikar. Stubben är lös från klippan och snedstöden håller den stadigt.

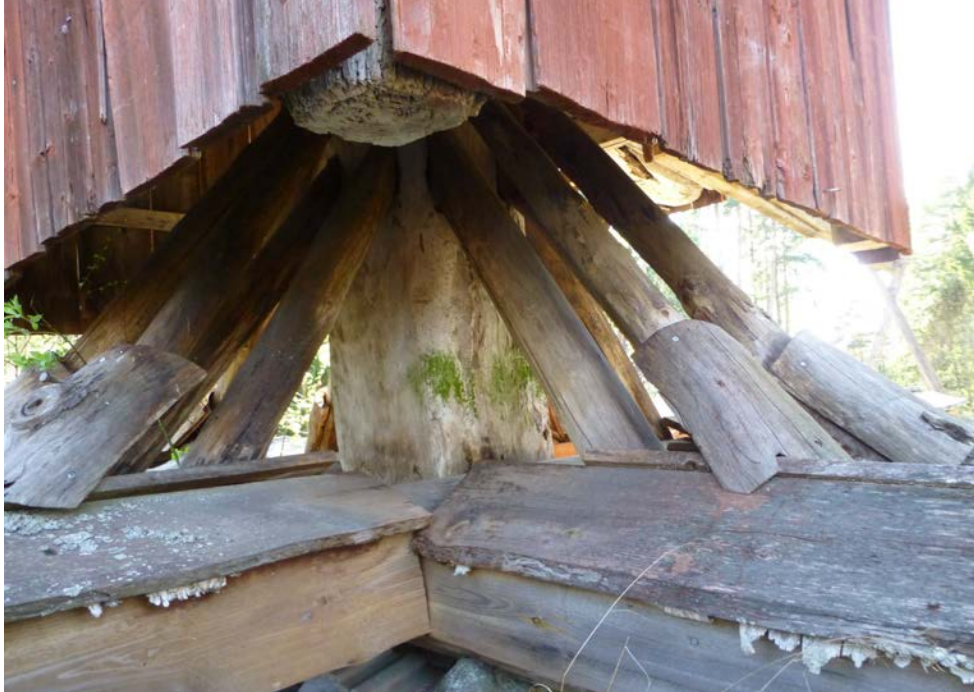
På det övre fotot ser man kanten av näver under skyddsbräden. Skyddet är vattentätt medan den ojämna nävern lämnar en luftspalt mot stocken genom vilken eventuell fukt vädras effektivt bort. De yttre snedstödens anslutningar är dessutom skyddade med urgröpta trädelar. (Rimito museum)

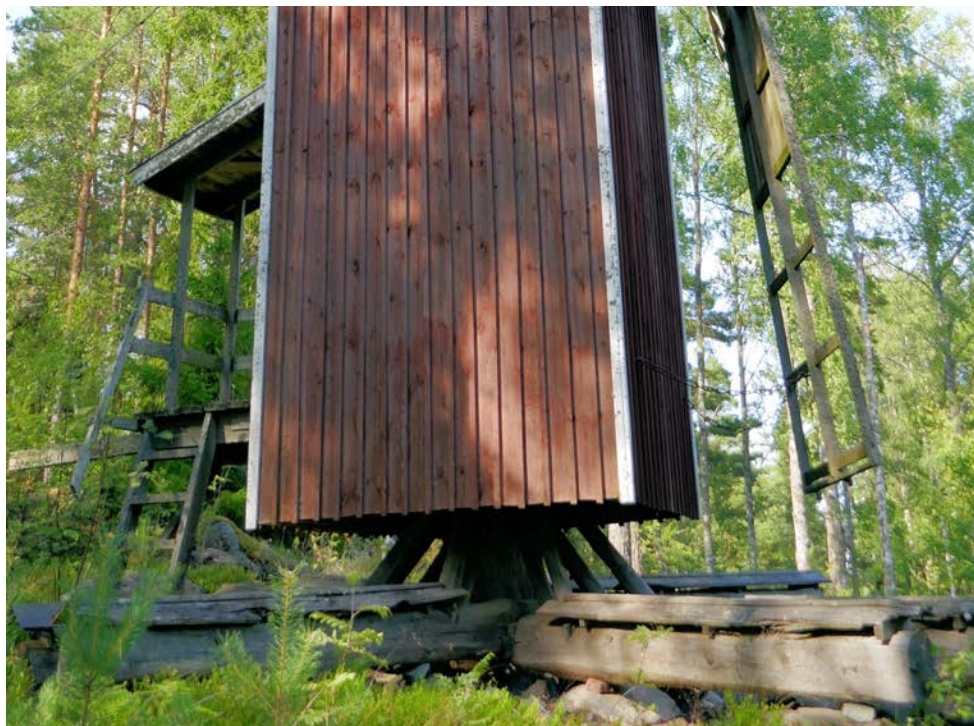
På det nedre fotot har man byggt en ordentlig luftspalt under skyddsbräderna med hjälp av tvärsgående skålning. Sådana skydd kan byggas som lösa element vilket möjliggör uppföljning av grundstockarnas kondition. (Ylistalo kvarn i Merimasku)

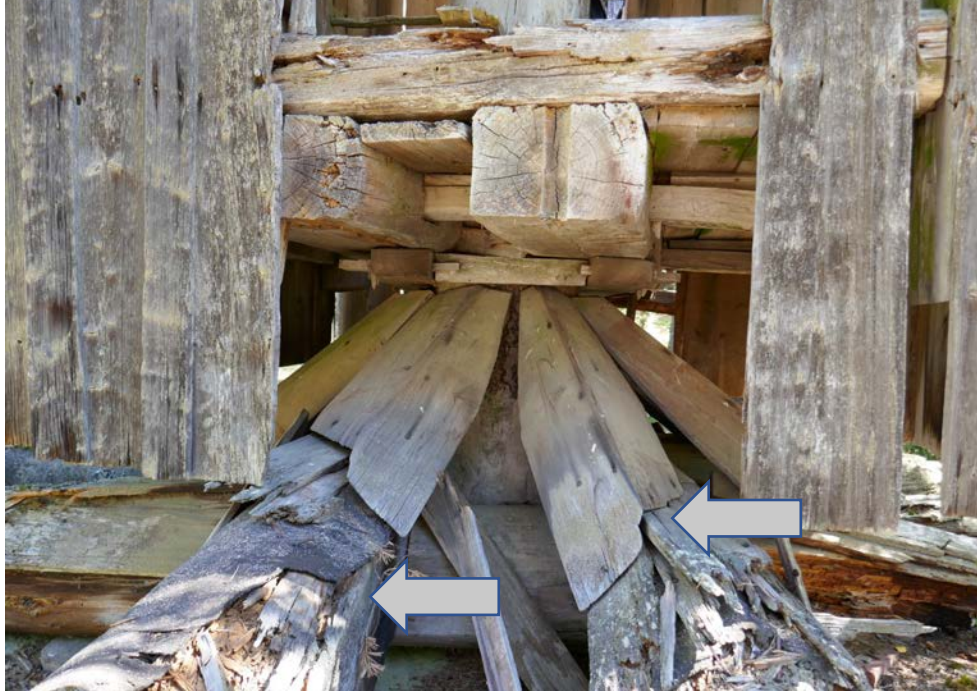
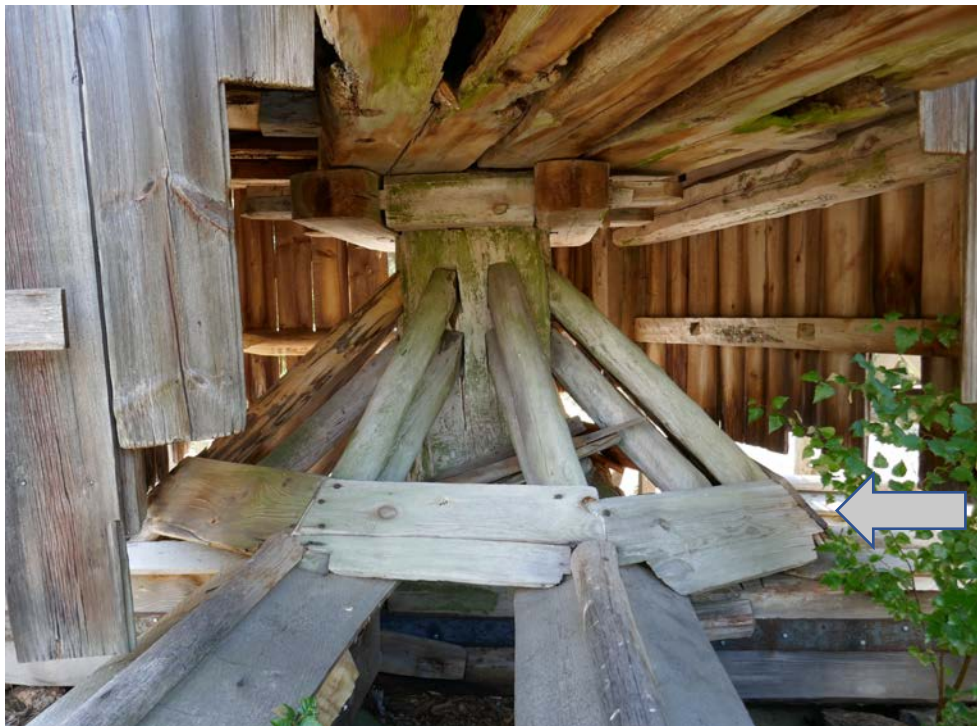
## Flera exempel från Åbo skärgård

Det mesta av konstruktionerna på dessa foton är sannolikt ursprungligt, dvs. Från 1700-talet. Kvarnarna står på sina ursprungliga platser, därmed finns även lagret kvar. Observera de omsorgsfullt formade skydden över snedstödens anslutningar till grundstockarna.

På det övre fotot ser man tydligt hur takfilten har medverkat rötsvamparnas växt i stället för att hindra det. (Junnils kvarnruin på Åvensår)

Nedre fotot visar ett annat gammalt sätt att skydda snedstöden. (Itätalo, Gustavs)
