# Rekonstruktion av Notö holkkvarn

på Söderlångvik

FIXA VÄDERKVARNEN! / 5

Reparation av holkkvarnen på Söderlångvik gård, Kimitoön

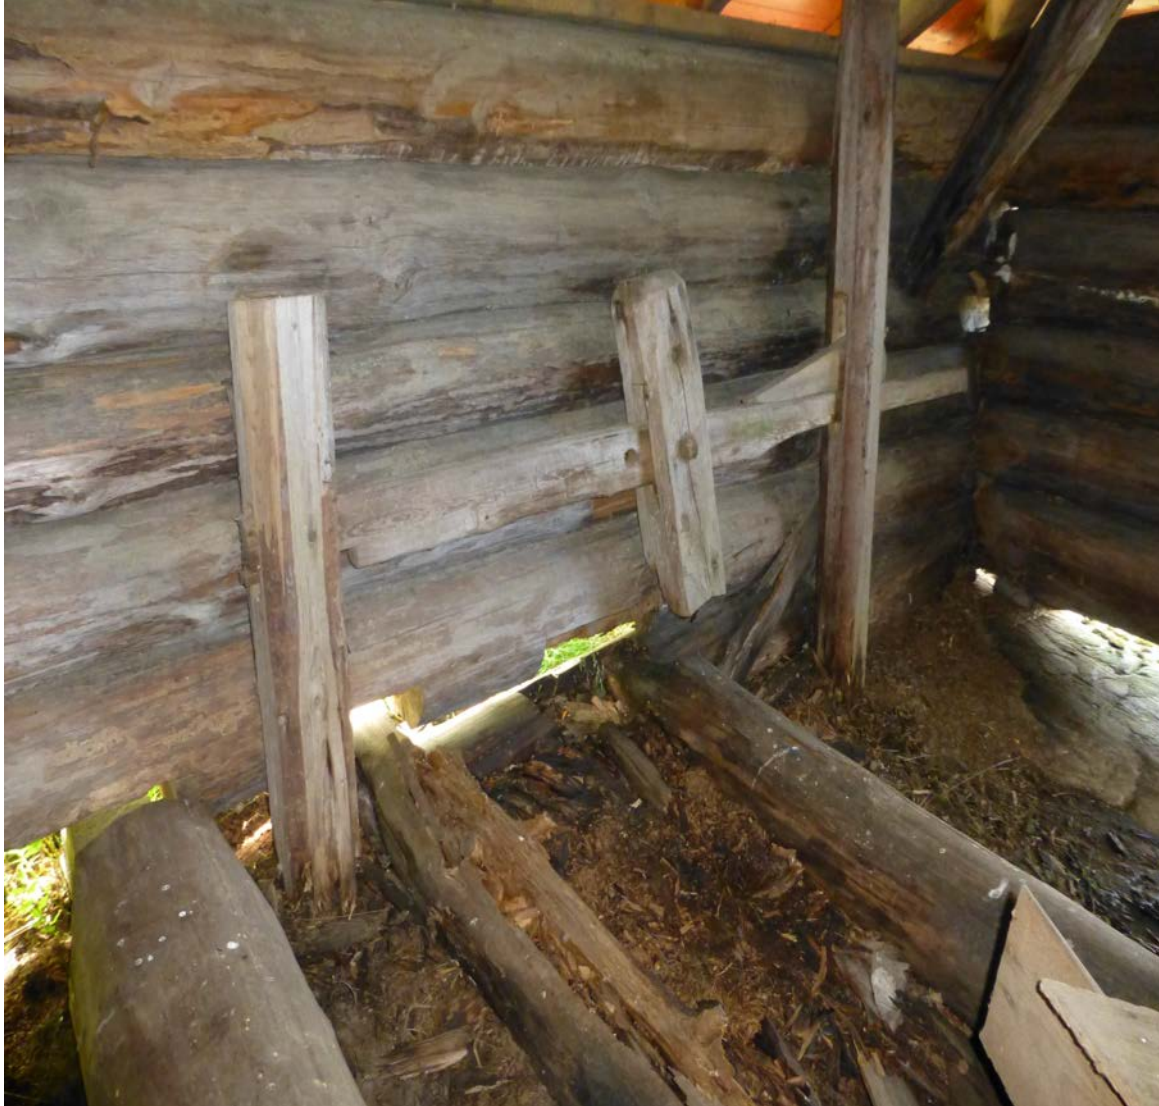
## 1. Situationen inomhus 2017:

- Det nedre kvarnhusets väggar och maskineri var nertill totalt förstörda av röta.
- Ett ca 50 cm tjockt lager av jord hade samlats på golvet (klippan) och innanför vid framväggen fanns två djupa vattenpölar i två bergsskrevor.

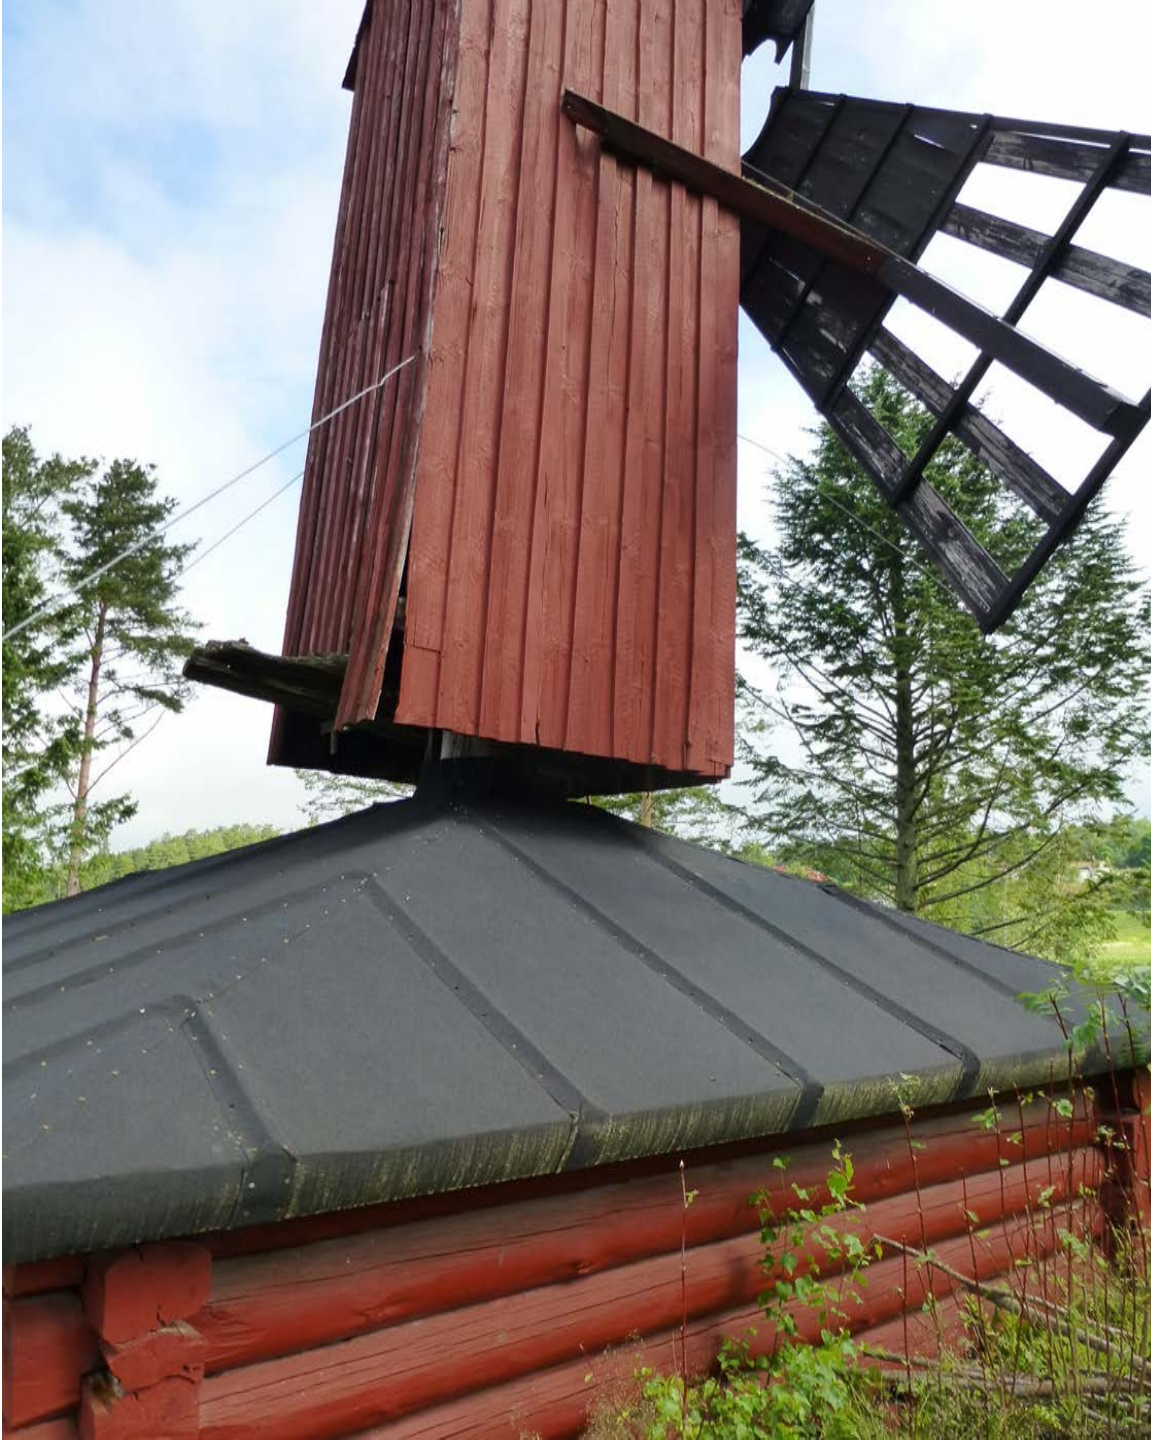
## 2. Situationen utomhus 2017:

- Det övre kvarnhuset lutade alarmerande.
- Vingarna var förstörda av väder och vind.

Det var uppenbart att radikala ingrepp var nödvändiga. Av det yttre, som hade rekonstruerats redan vid flyttningen till denna plats, är inget ursprungligt.

- Först måste det övre kvarnhuset tas ner.
- Det nedre kvarnhuset med maskineri reparerades därefter.
- Det nedre kvarnhuset flyttades sedan uppför klippan på ett torrare ställe.
- Slutligen monterades en kopia av det övre kvarnhuset som kvarnmästaren hade byggt på sin verkstad.

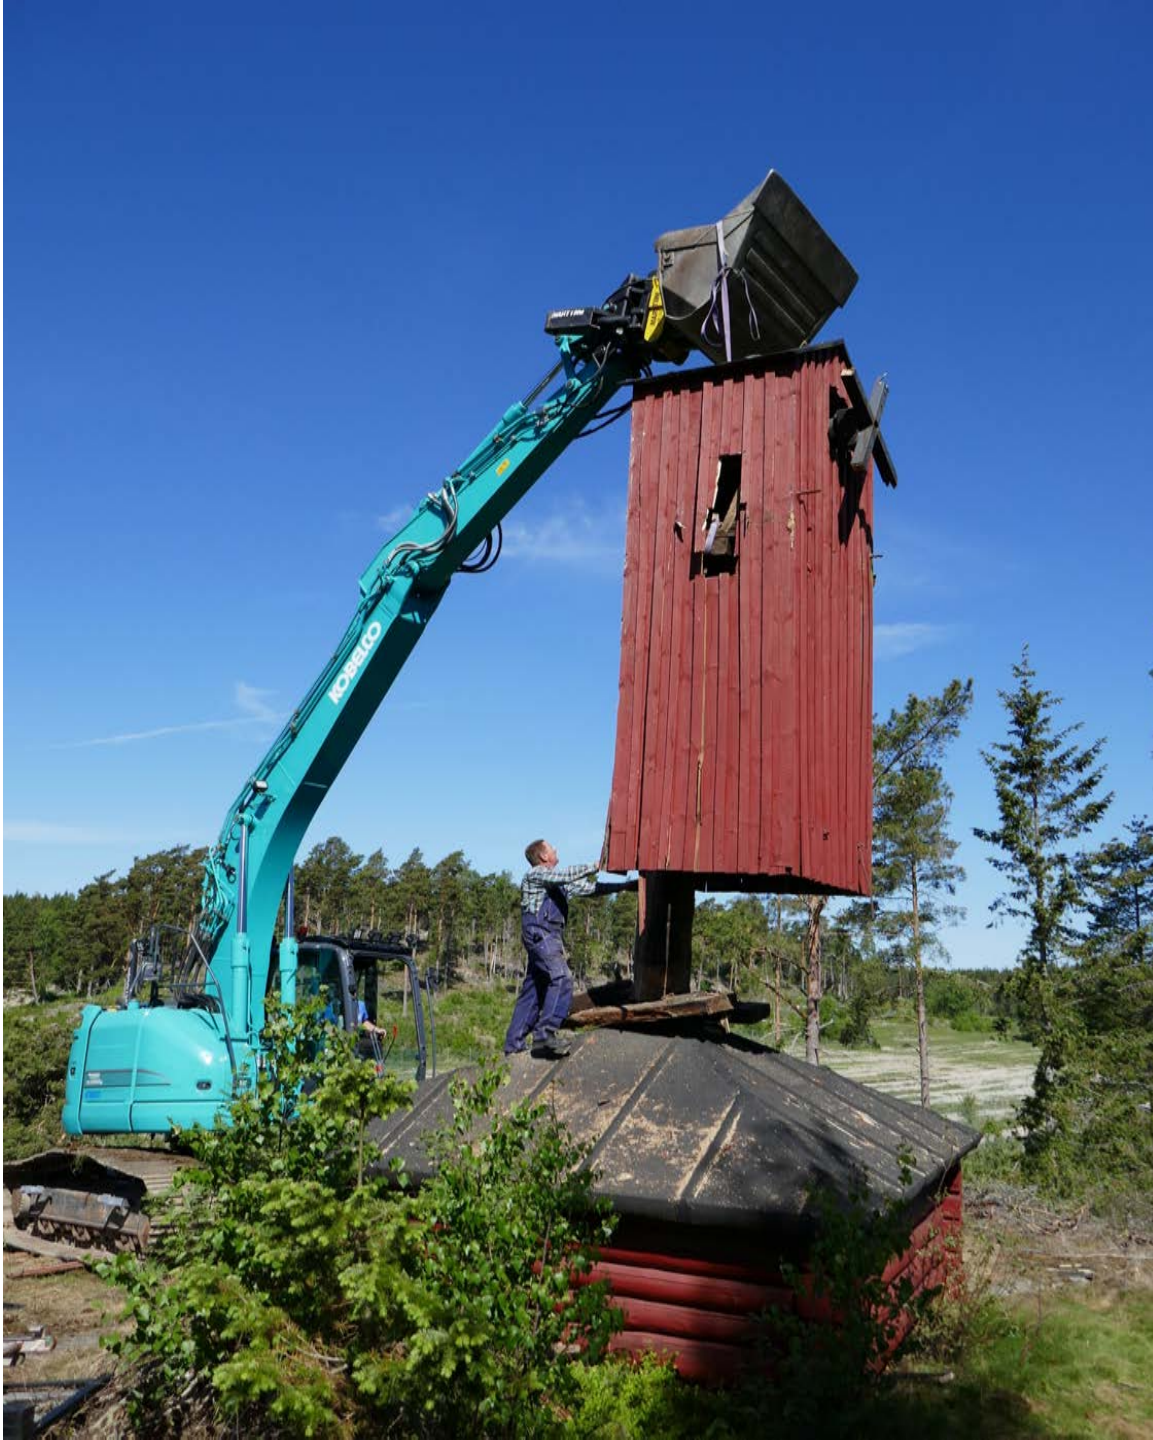
### 3. Det övre kvarnhuset lyfts ner

Kvarnbyggmästare Peter Karlsson styr det övre kvarnhuset förbi stubben. Han förde det till sin verkstad på Åland för reparation och rekonstruktion.

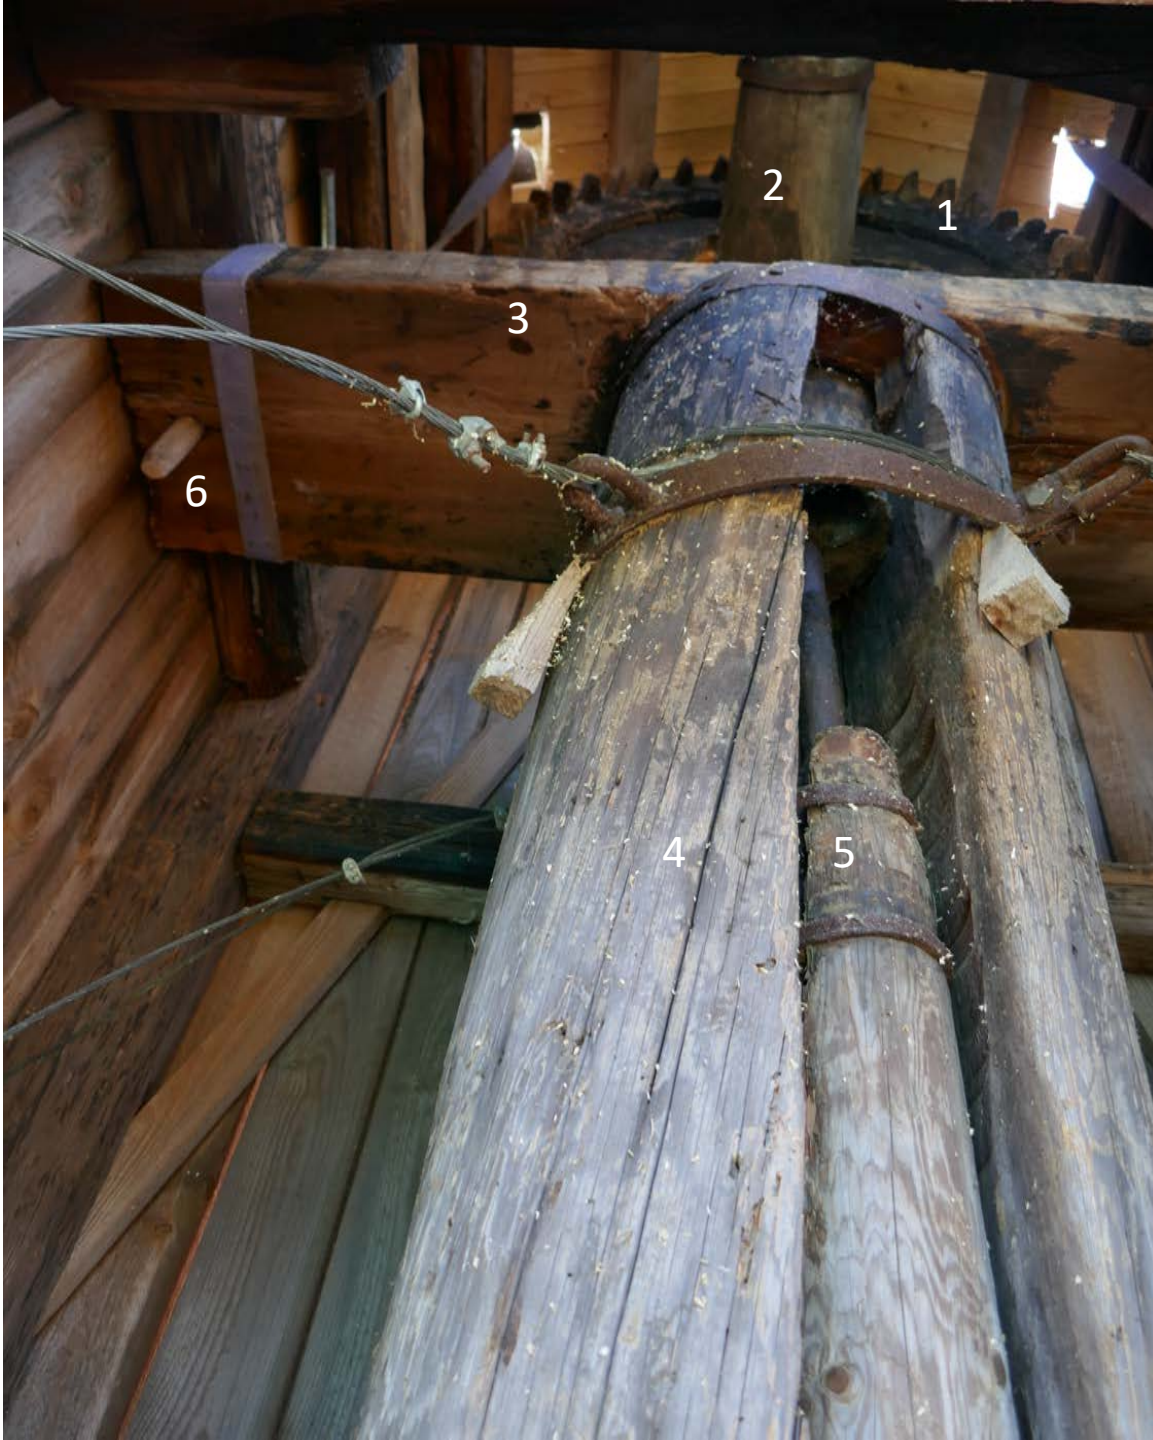
#### 4. Vy nerifrån in i det övre kvarnhuset

Det uråldriga maskineriet var nästan intakt innanför sitt ostadiga hölje.

1. Det stora kugghjulet.
2. Drivaxeln eller löparen.
3. Hjärtstocken som ligger på stubben och bär hela övre kvarnhuset.
4. Den urholkade stubben som förenar kvarnens två delar.
5. Växelns skaft som för vindkraften ner till kvarnstenarna är delvis av trä delvis smidesjärn. Växeln som sitter ovanför hjärtstocken syns inte från denna vinkel.
6. Kvarnens delar bör vara enkelt löstagbara med tanke på flyttningar. Därför gjordes fastsättningen alltid med stora dymlingar. Vanligen säkras de med kilar.

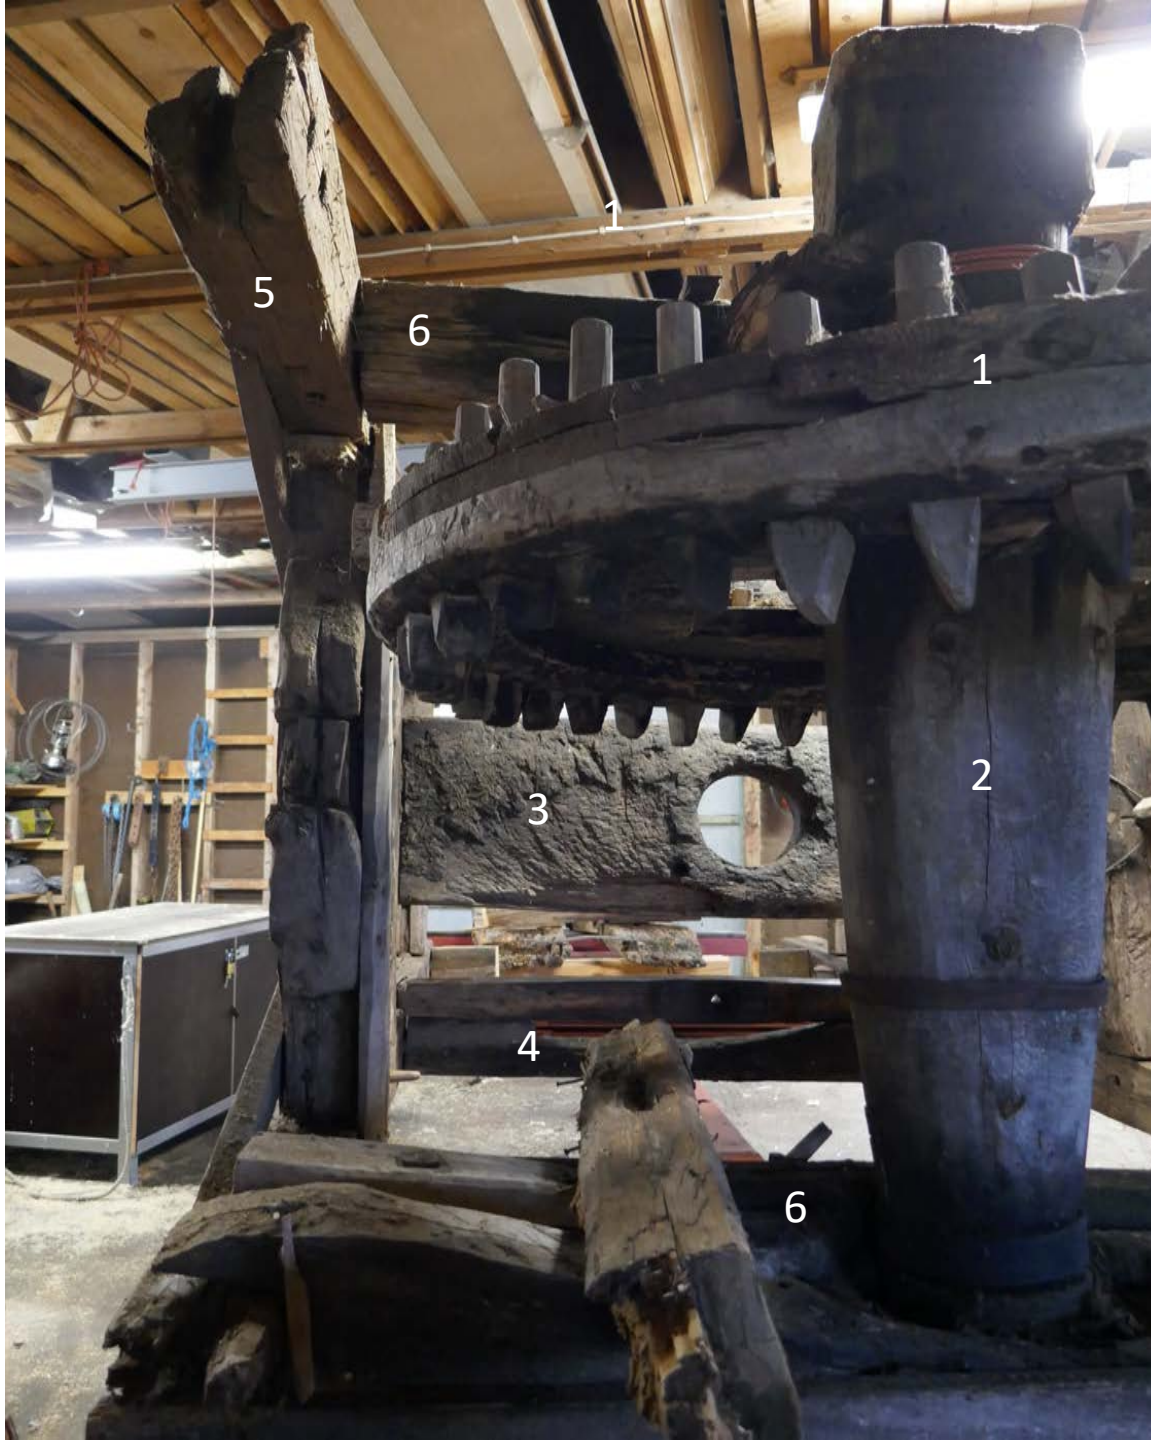
## 5. En uråldrig stomme, vy uppifrån

På verkstaden konstaterades att stommen av det övre kvarnhuset (som av praktiska skäl låg på sin sida) var instabil och att virket var mycket illafaret.

1. Stora kugghjulet.
2. Drivaxeln eller löparen.
3. Hjärtstocken som ligger på stubben och bär hela övre kvarnhuset. Ytan är täckt med gammal hårdnad smörja: tjära och svinfett el. dyl.
4. En regel har skurits tunnare för att mjölnaren skall rymmas in och smörja både kugghjulet och leden mellan stubb och hjärtstock.
5. Hörnstolpe.
6. Löparen ligger på två stadiga balkar.

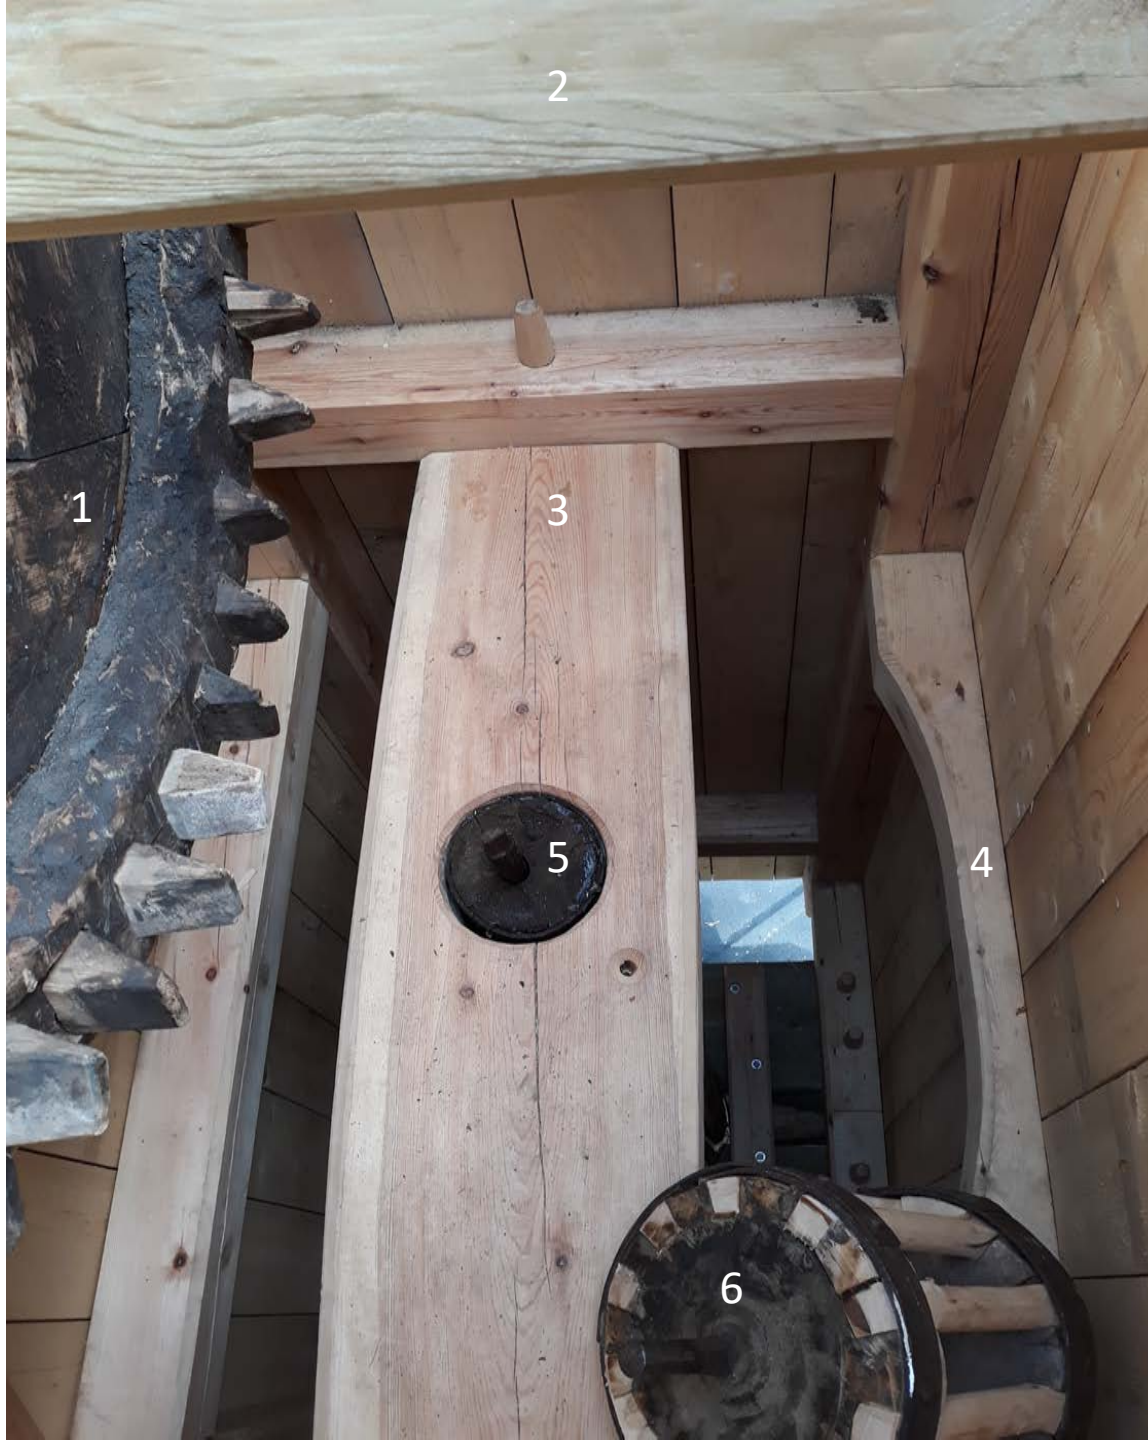
## 6. Vy rakt uppifrån

Vy rakt uppifrån in i det övre kvarnhuset som är en trogen kopia på det gamla.

1. Det stora kugghjulet.
2. Drivaxeln eller löparen.
3. Hjärtstocken som ligger på stubben och bär hela övre kvarnhuset. Observera det lilla hålet för smörjning av leden mellan stubben och hjärtstocken.
4. Regeln till höger har skurits tunnare för att man skall rymmas in och hälla blandningen av tjära och svinfett el. dyl. i hålet.
5. Toppen av växelns skaft.
6. Växeln (är på bilden inte ännu monterad på sin rätta plats vilken vore på toppen av skaftet)

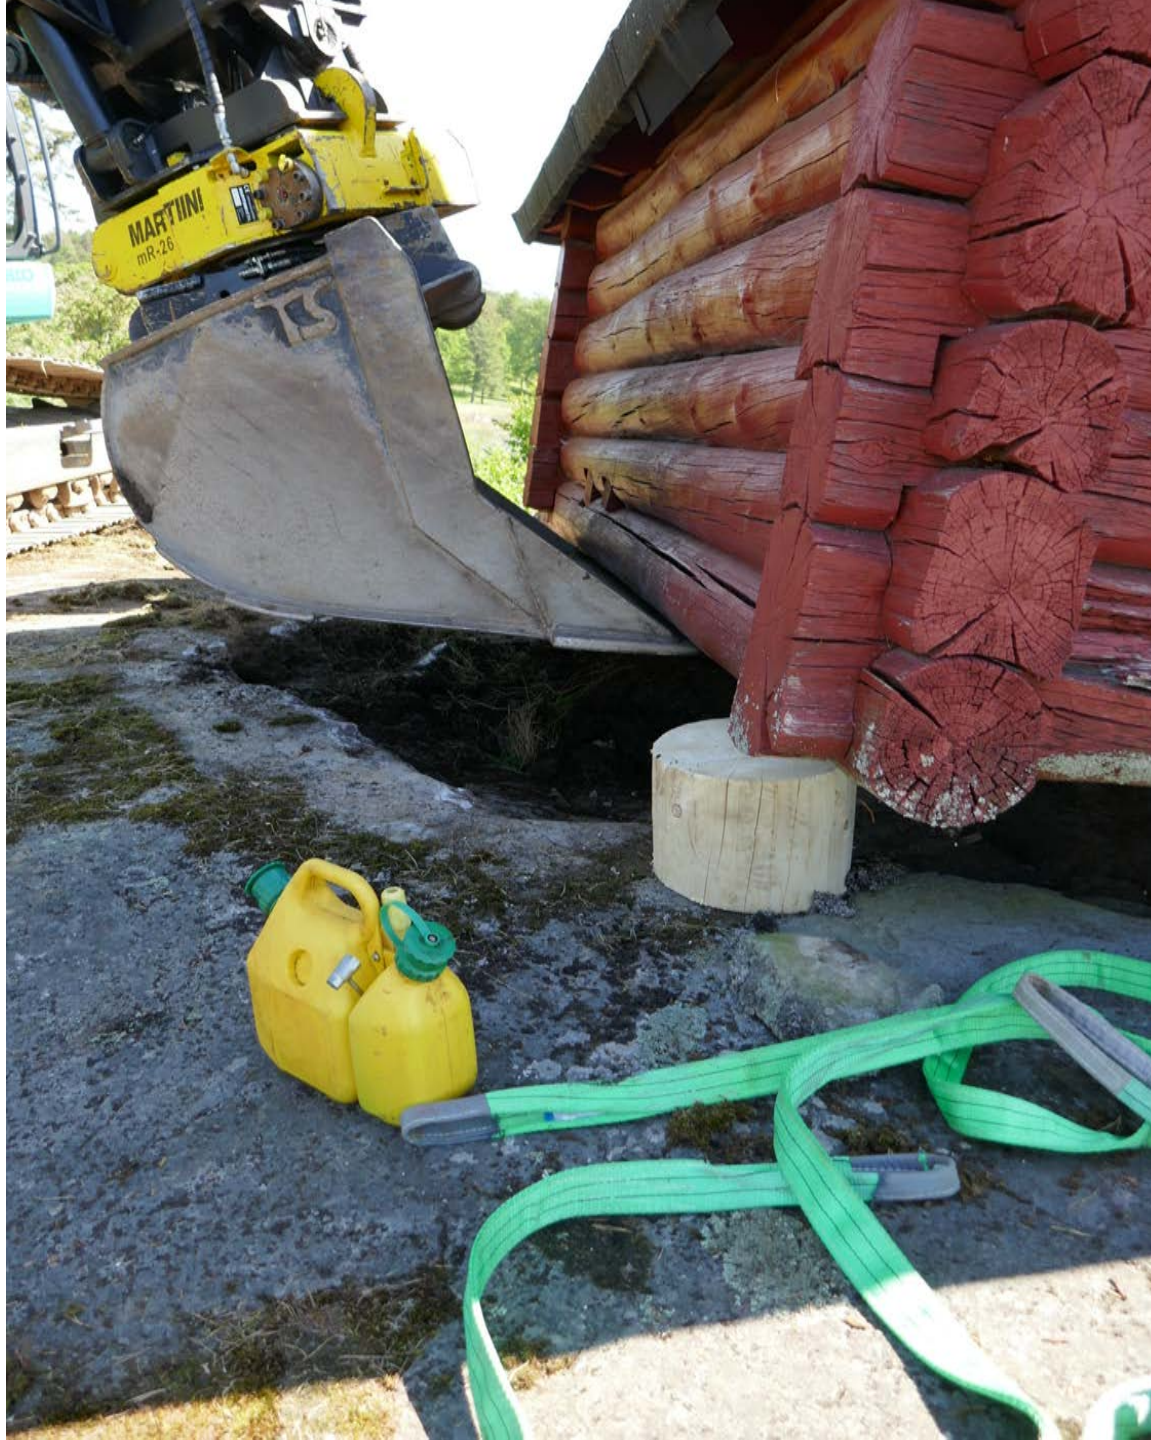
## 7. Murkna syllstockar mm.

Det undre kvarnhuset lyftes på stöd under varje hörn för att möjliggöra utbyte av de murkna syllstockarna och balkarna innanför.

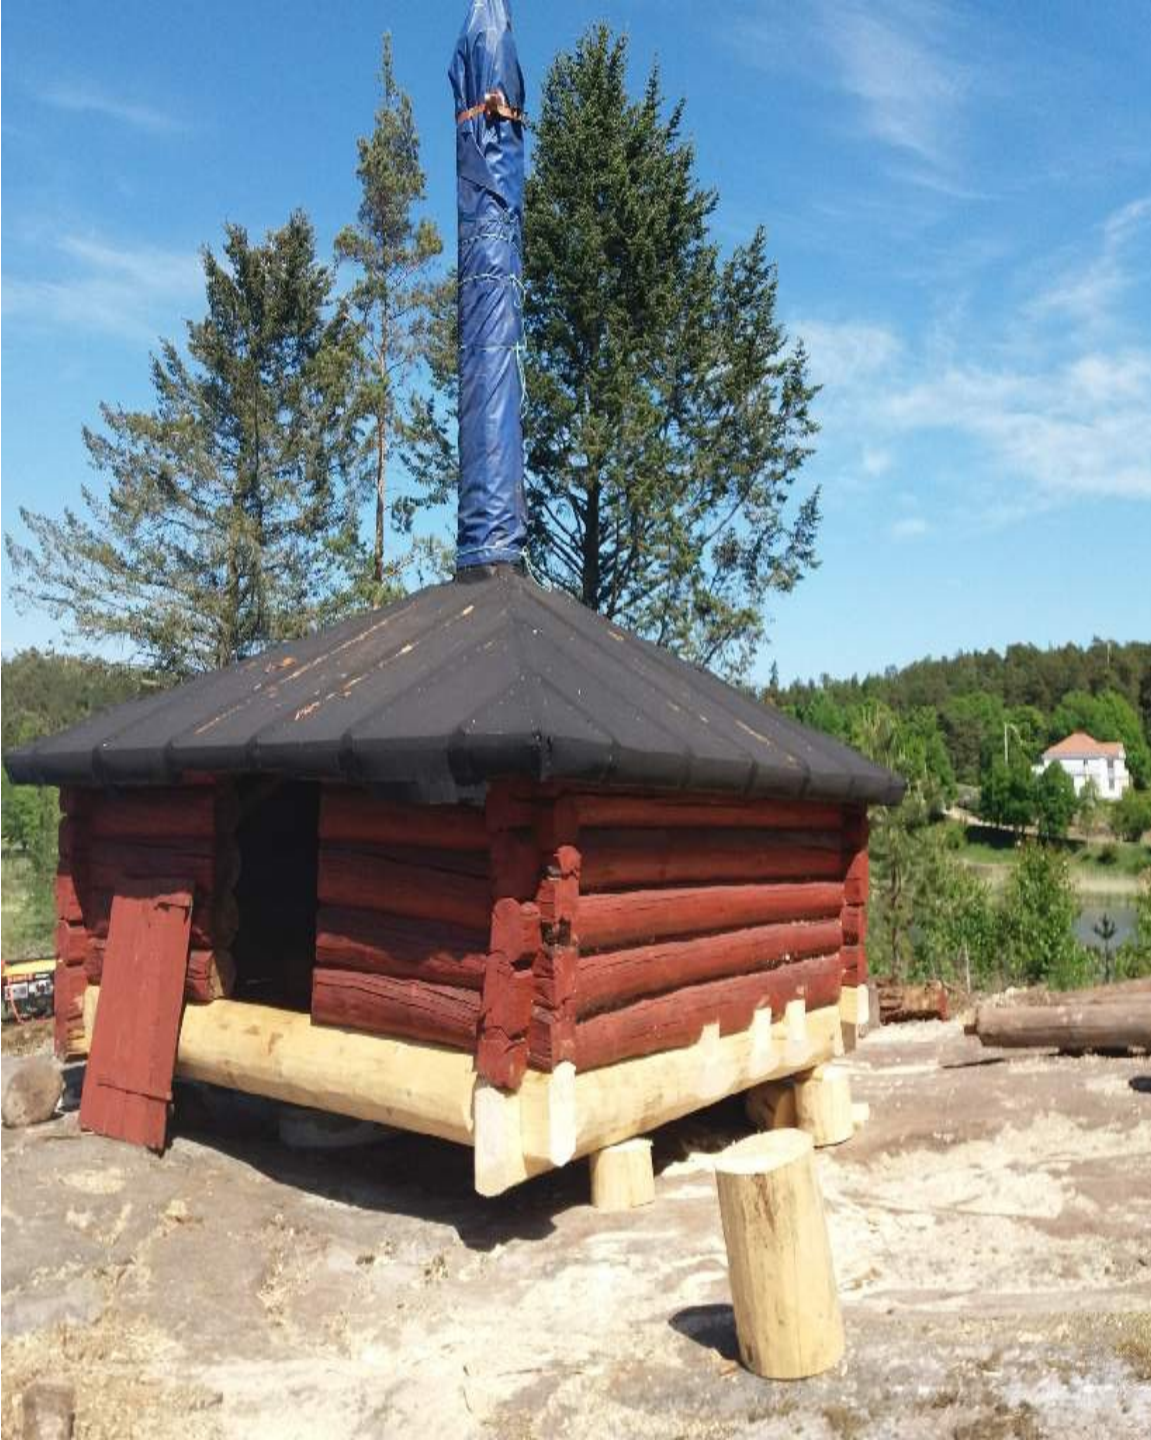
## 8. Hälften fixat :=)

Det undre kvarnhuset är nu räddat för många år framöver. Stubben skyddades för väntan av det övre kvarnhuset som sedan installerades nästa vår.

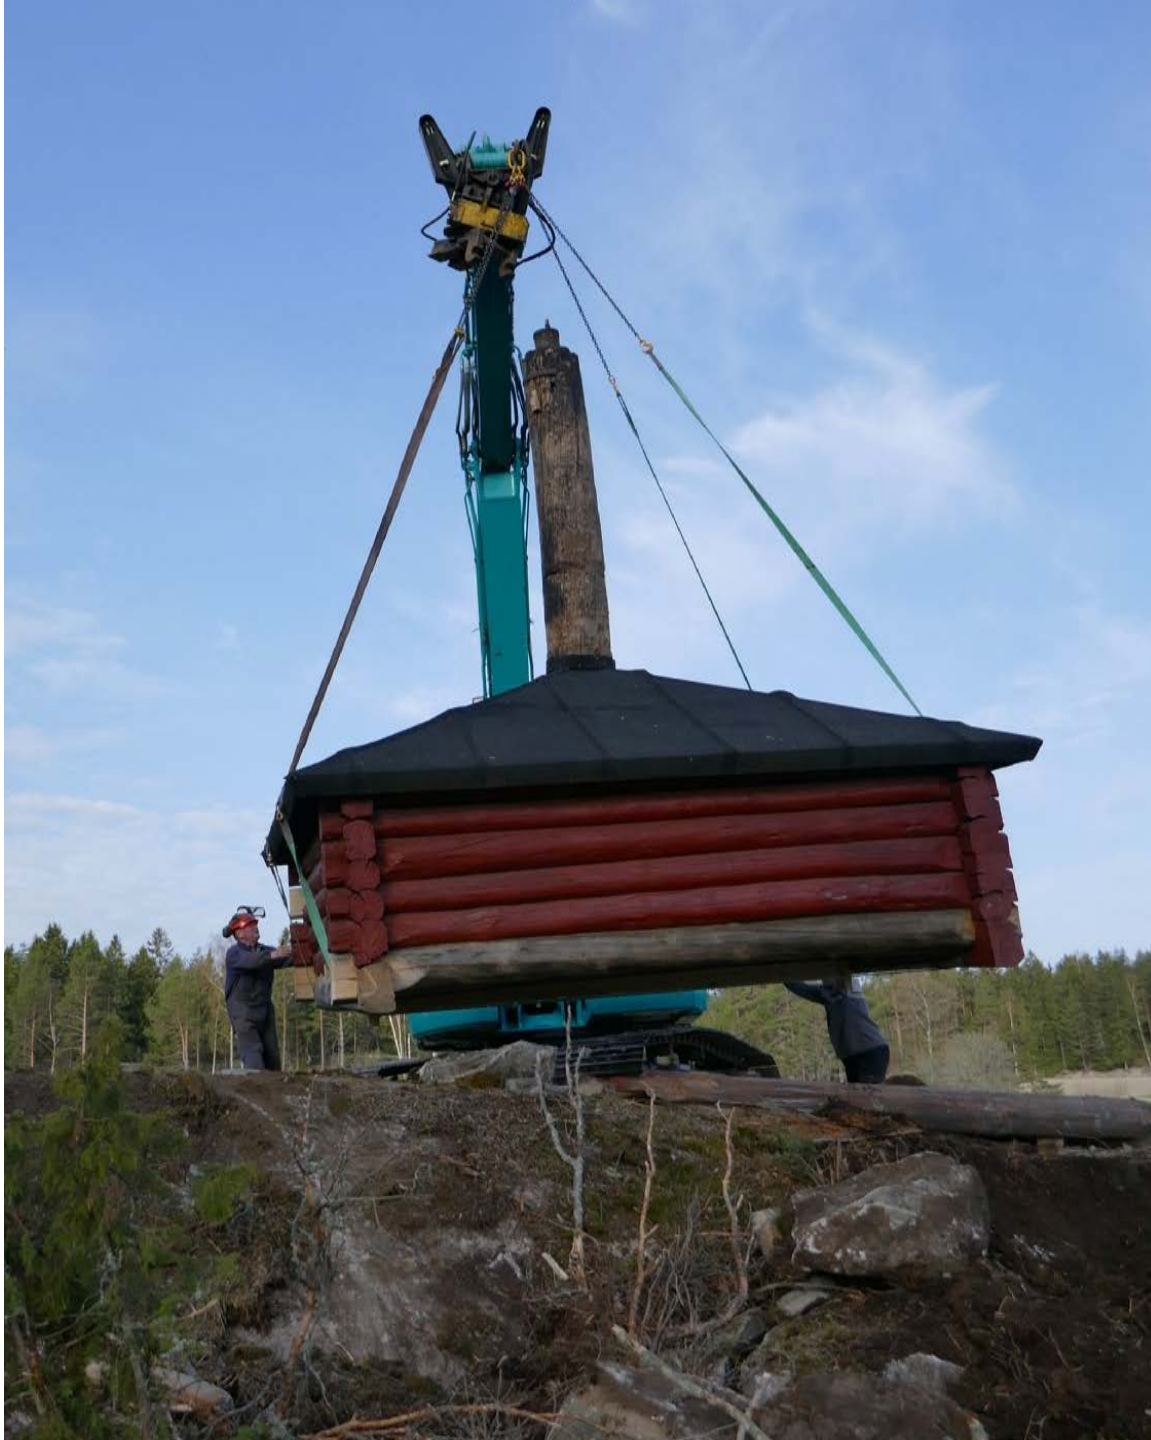
## 9. Upp igen

P.g.a. att kvarnen stod ovanpå en skreva som samlade vatten, lyftes den på en fördelaktigare plats överst på klippan så fort kvarnstenar och andra maskindelar och konstruktioner inomhus hade reparerats och installerats på sina rätta platser.

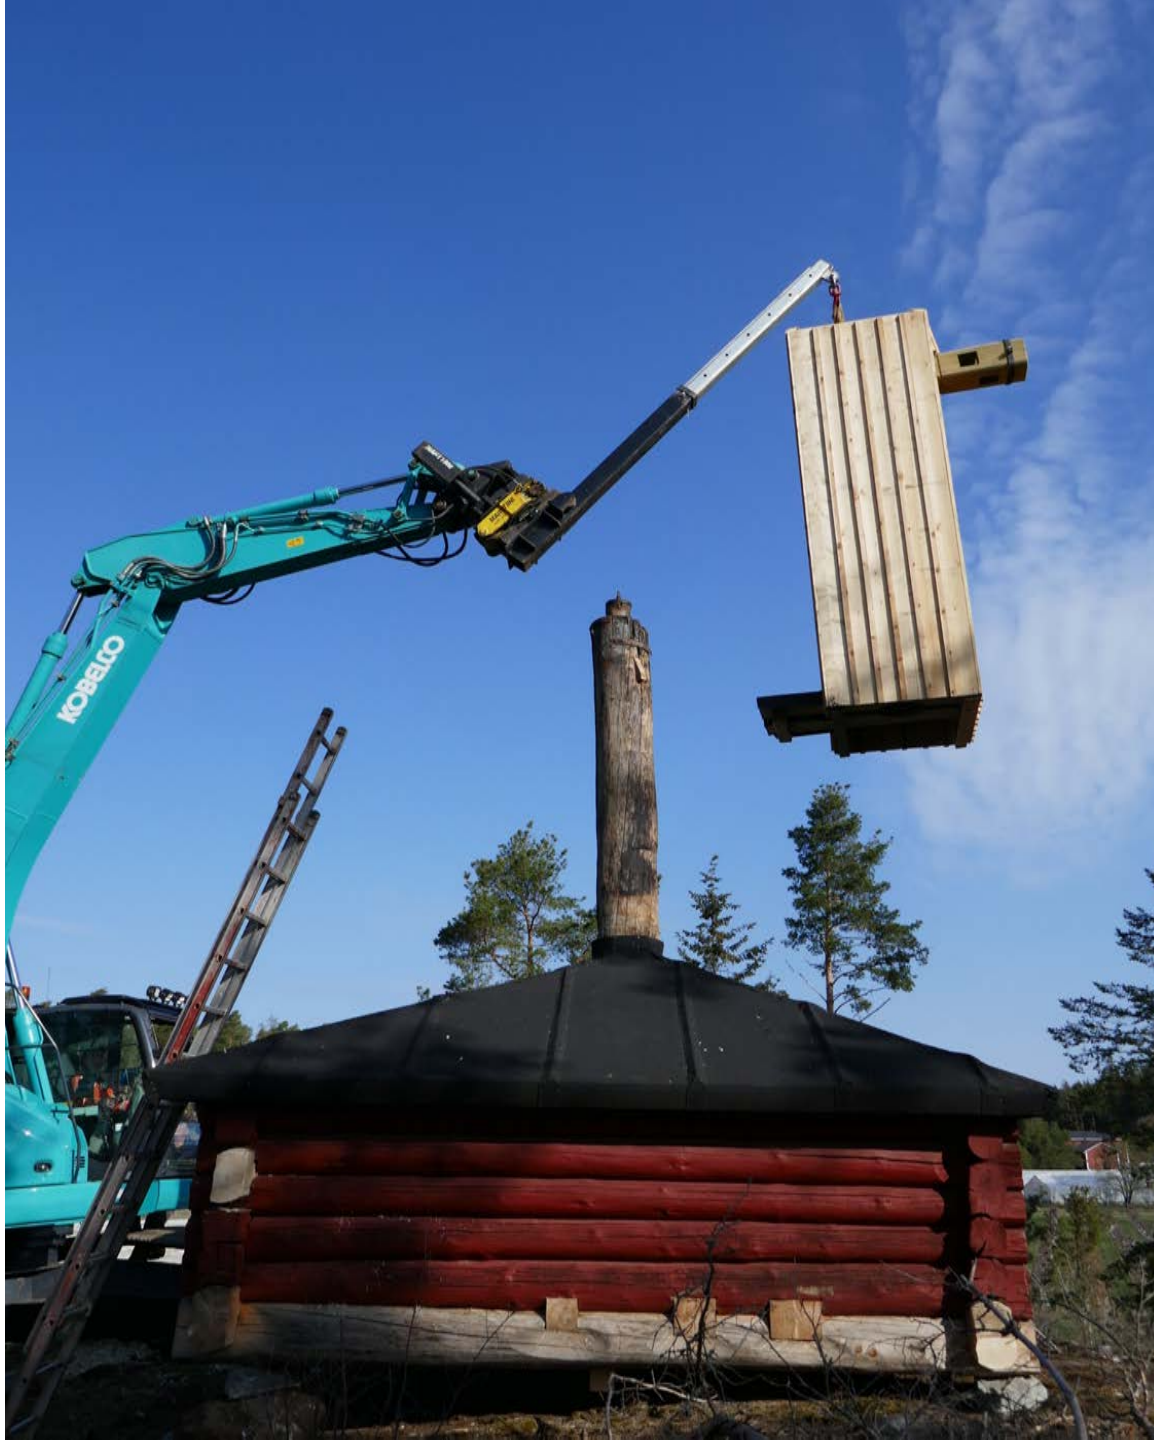
## 10. Förening av de raparerade delarna

När det undre kvarnhuset stod stadigt på sin nya plats kunde det övre hämtas och läggas på stubben.

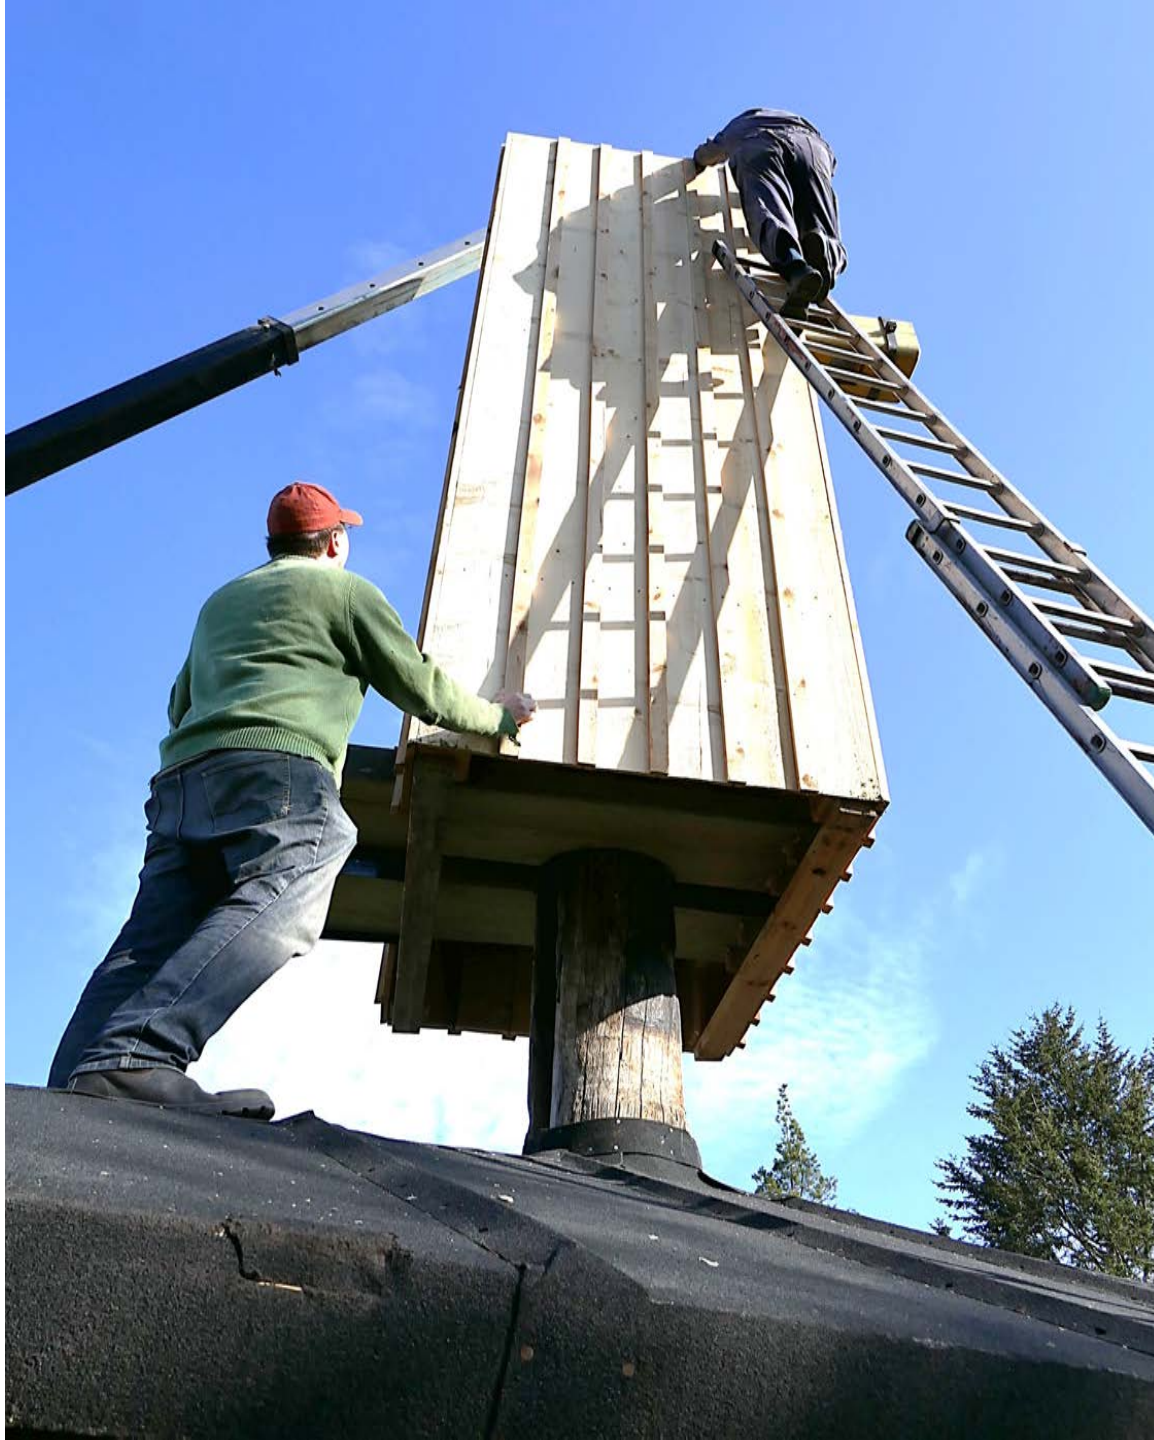
## 11. Montering av det övre kvarnhuset

Det övre kvarnhuset hakade upp sig p.g.a. att stubben är både böjd och skrovlig. Efter smörjning med vaselin och med milt våld gled övre huset ändå ner och satt tätt och stadigt.

Gårdens **förvaltare Mikael Jensen** hjälper medan kvarnmästaren kliver in i det övre huset för att lösgöra lyftremmarna och sedan tvinga ner det.
