# Reparation av en skärgårdskvarns konstruktion och maskin

FIXA VÄDERKVARNEN! / 3

Reparation av stubbkvarnen på Tennäs Västergård, Pargas

Foto och text: Kirsti Horn 2019-2020

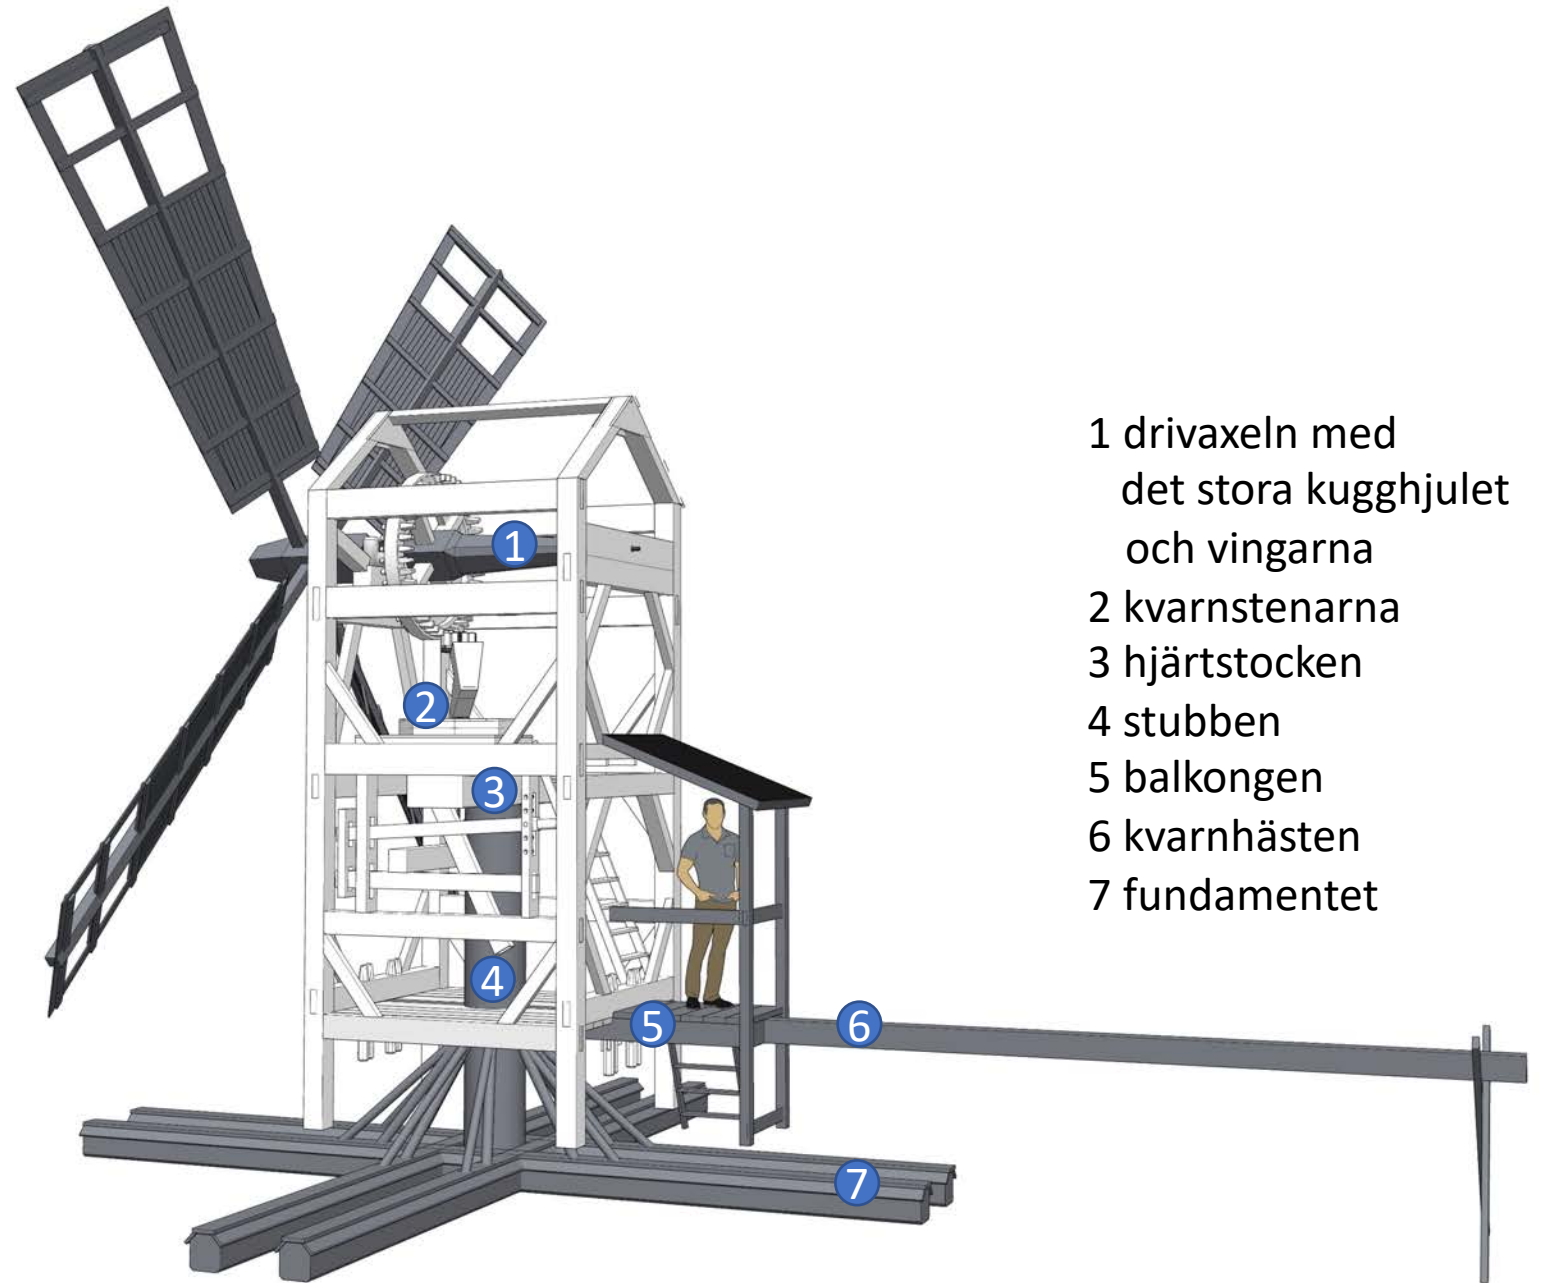
# Skärgårds- kvarnen

**Nedre bjälklaget.** I en kvarn med konstruktion av korsvirke fästs nedre bjälklagets bärande balkar, de sk. brostockarna, under den övriga stommen därför att deras traditionella uppgift är att bära en del av kvarnens vikt. En sådan placering verkar inte förnuftig i alla de kvarnar som i samband med flyttningar har förlorat lagret mot vilken brostockarna borde vila. Beroende på hur fundamentet var byggt var det fyrkantiga lagret av hårt virke placerat antingen överst på fundamentet av liggtimmer eller på ett hack runt stubben i samband med ett fundament av grundstockar och snedstöd.

**Golvets konstruktion.** Nedre bjälklaget består av två 25-30cm tjocka och 30cm eller bredare brostockar. De fortsätter ut under tröskeln och bildar där en plattform eller balkong framför ingången. Mellan dessa fästs den långa kvarnhästen och på sidorna finns tjocka golvbräden som vilar mellan balkar som är fast i fram- och bakväggen.

**Hållbarheten.** Nedre bjälklagets hållbarhet inomhus är minst samma som kvarnens hållbarhet men utanför beror den helt på hur väl brostockarna har skyddats från regn. Om balkongen har förstörts måste hela brostockarna bytas ut. Balkongens och kvarnhästens vikt påverkar kvarnens balans.

**Underhåll.** Underhållet måste alltså koncentreras på att hålla balkongens bärande delar torra.

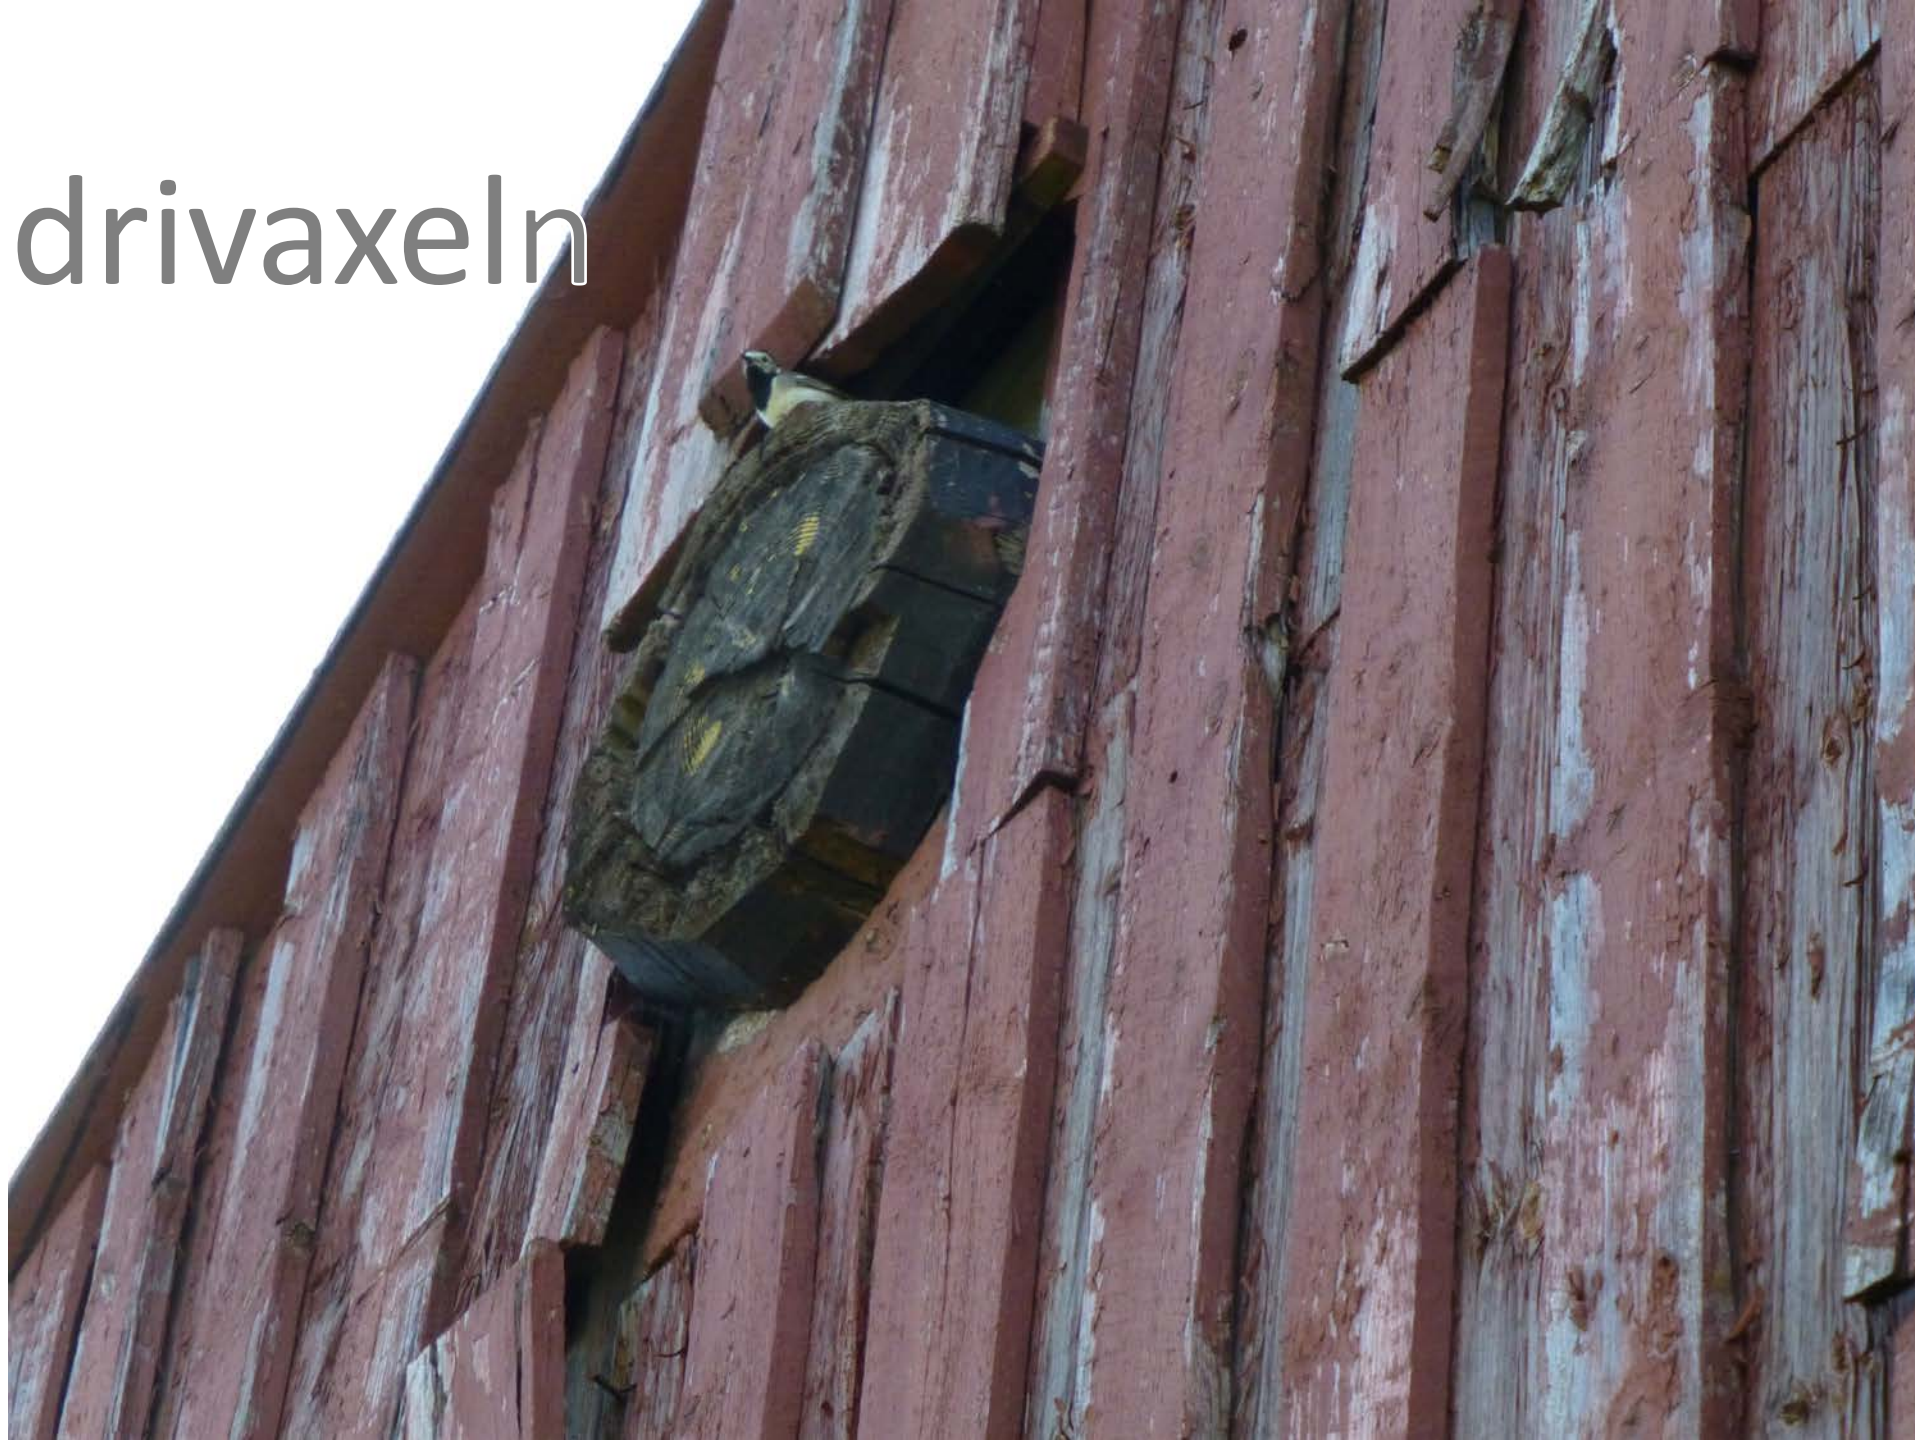
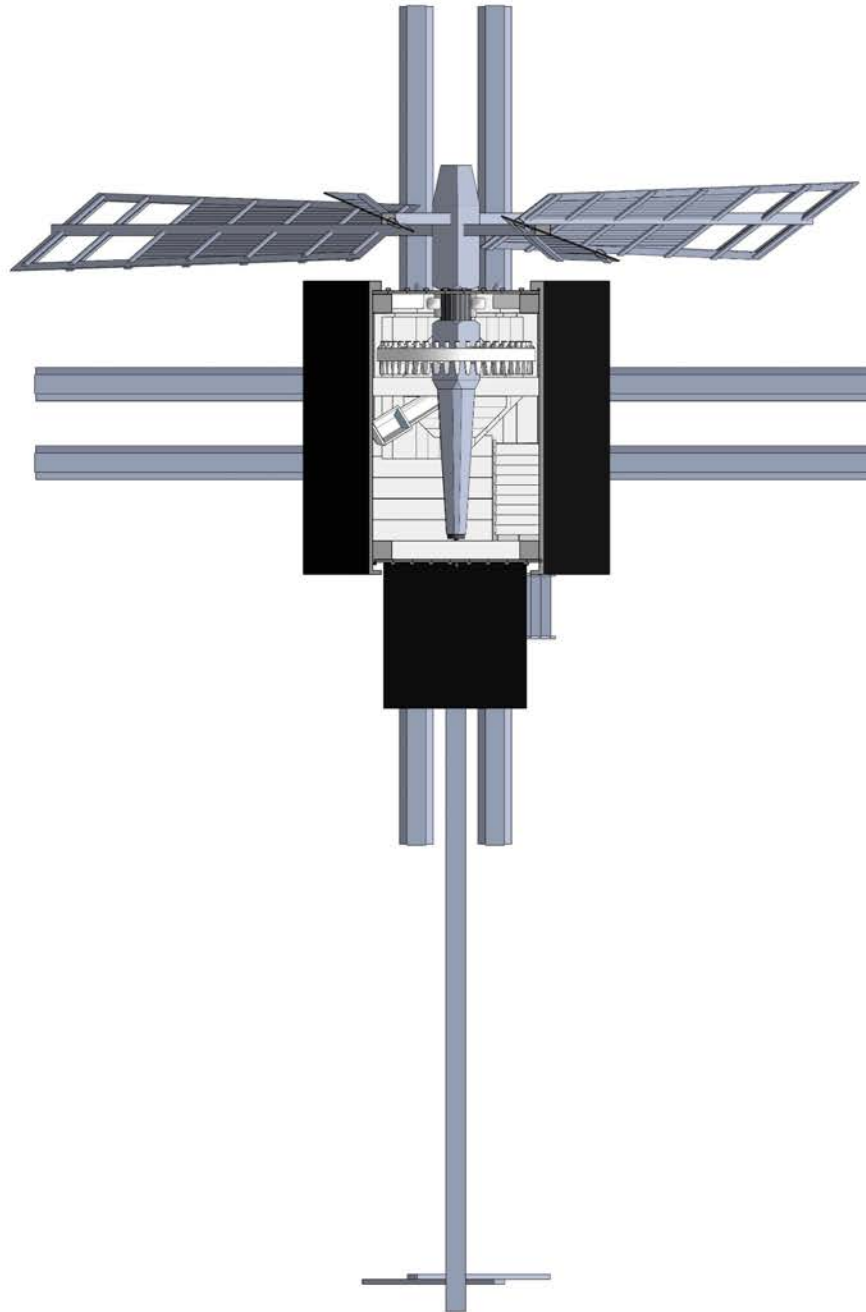
## Vy uppifrån

Det stora kugghjulet har plats överst innanför sadeltaket (på ritningen har takåsen skurits bort).

Kugghjulets och vingarnas drivaxel vilar vågrätt på sina lager på fram- och bakväggarnas hammarband. Framlagret eller storlagret är ofta av sten. På vardera sidan av axelns hals finns stöd av trä som hindrar den från att röra sig sidlänges. Baklagret består vanligen av två vågräta trädelar mellan vilka axelns järntapp låses.

För att en kvarn skall fungera bra skall den och dess maskin vara i balans samtidigt som den skulle planeras så att den kan motstå vindtrycket.
