# FLINT & WALLING

Tuulen voimaa Kendallville USA 1866

Nurmes Ronkeli Alapiha n.1934

| Peruskorjaus 2002-2003 | 12 |

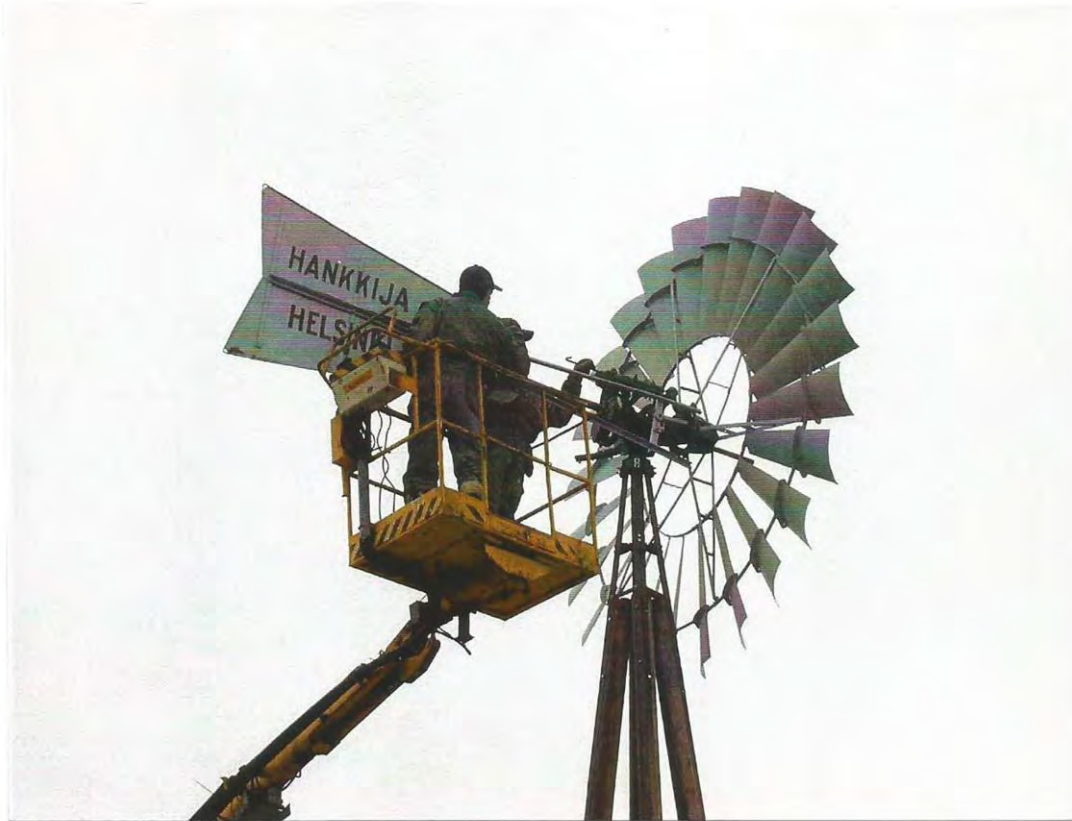
Pyrstön kiinnitys käynnissä.
