# Siipien asentaminen

MITEN TUULIMYLLY KORJATAAN / 7

Mamsellimylly, Eriksnäs Sipoo / Perinnerakentaja Leo Lönnroth

Harakkamylly, Söderlångvik Kemiö / Myllyrakennusmestari Peter Karlsson

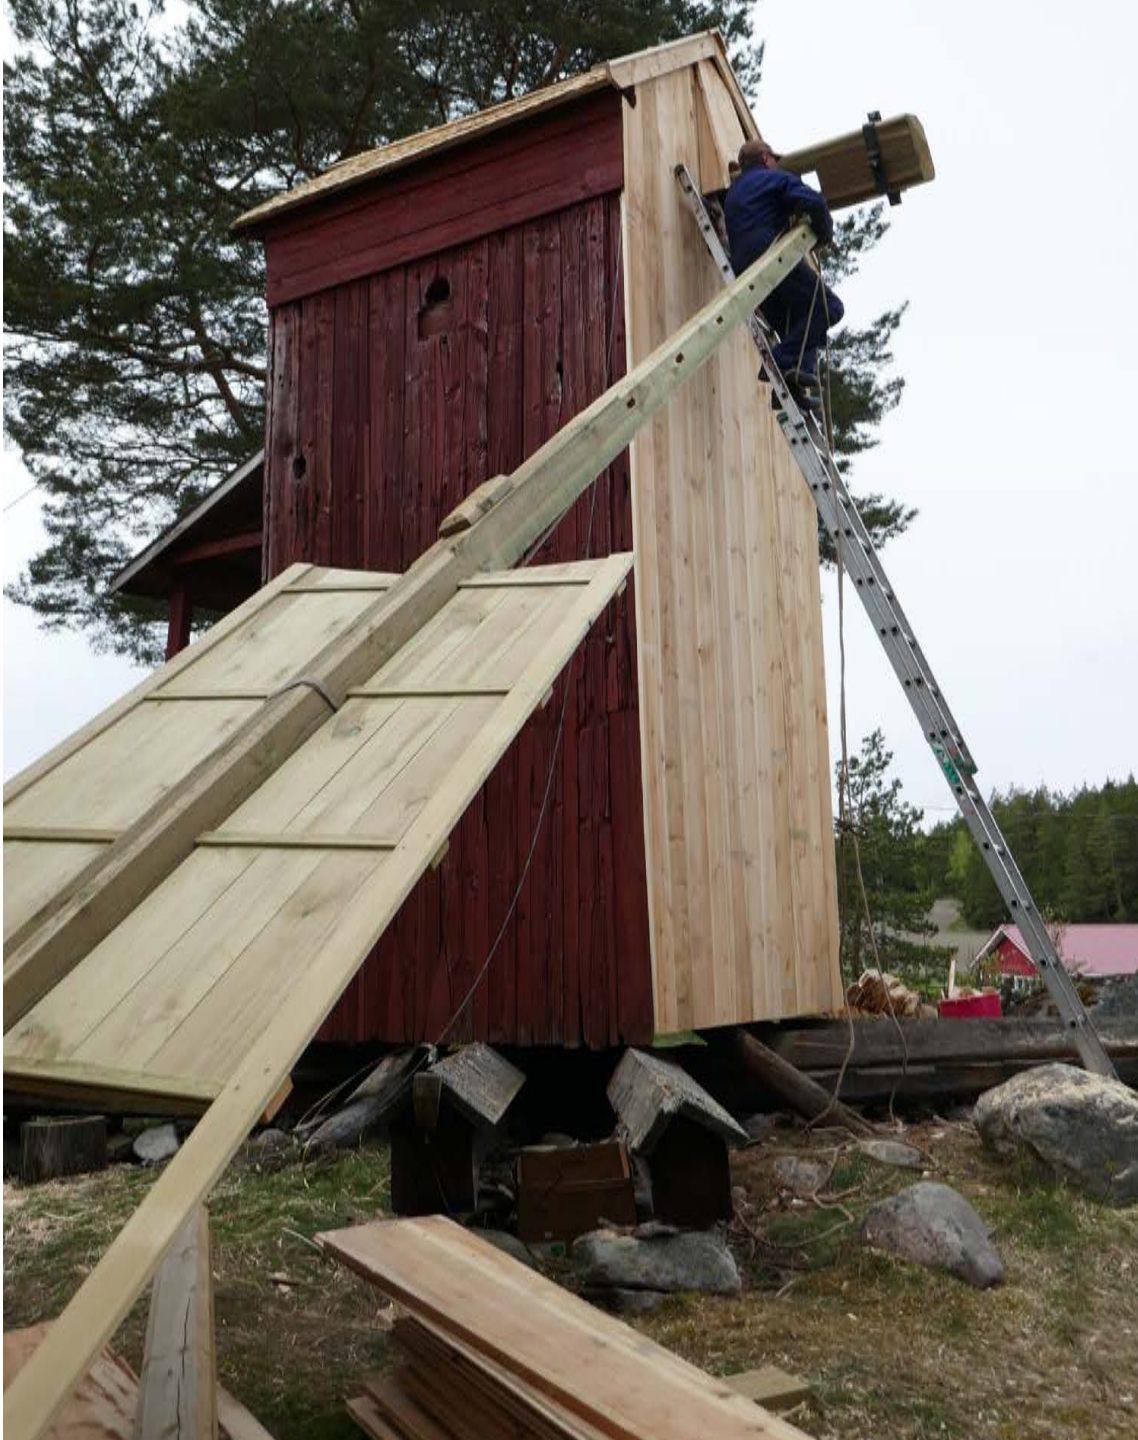
## Miten ennen tehtiin?

**Myllyrakennusmestari Karlsson** näyttää kuinka Alitalon myllyn siivet Luonnonmaalla, Naantalissa, olisi asennettu ennenvanhaan.

Ensin hän kiinnittää köyden siiven varteen ja pujottaa sen akselin reiästä läpi. Sitten hän kiipeää yli 100 kiloa painavan siiven varsi kainalossa ylös tikkaita...

Valtavan ponnistelun jälkeen 10 metrin mittaisen varren pää lopulta osuu akselin reikään...

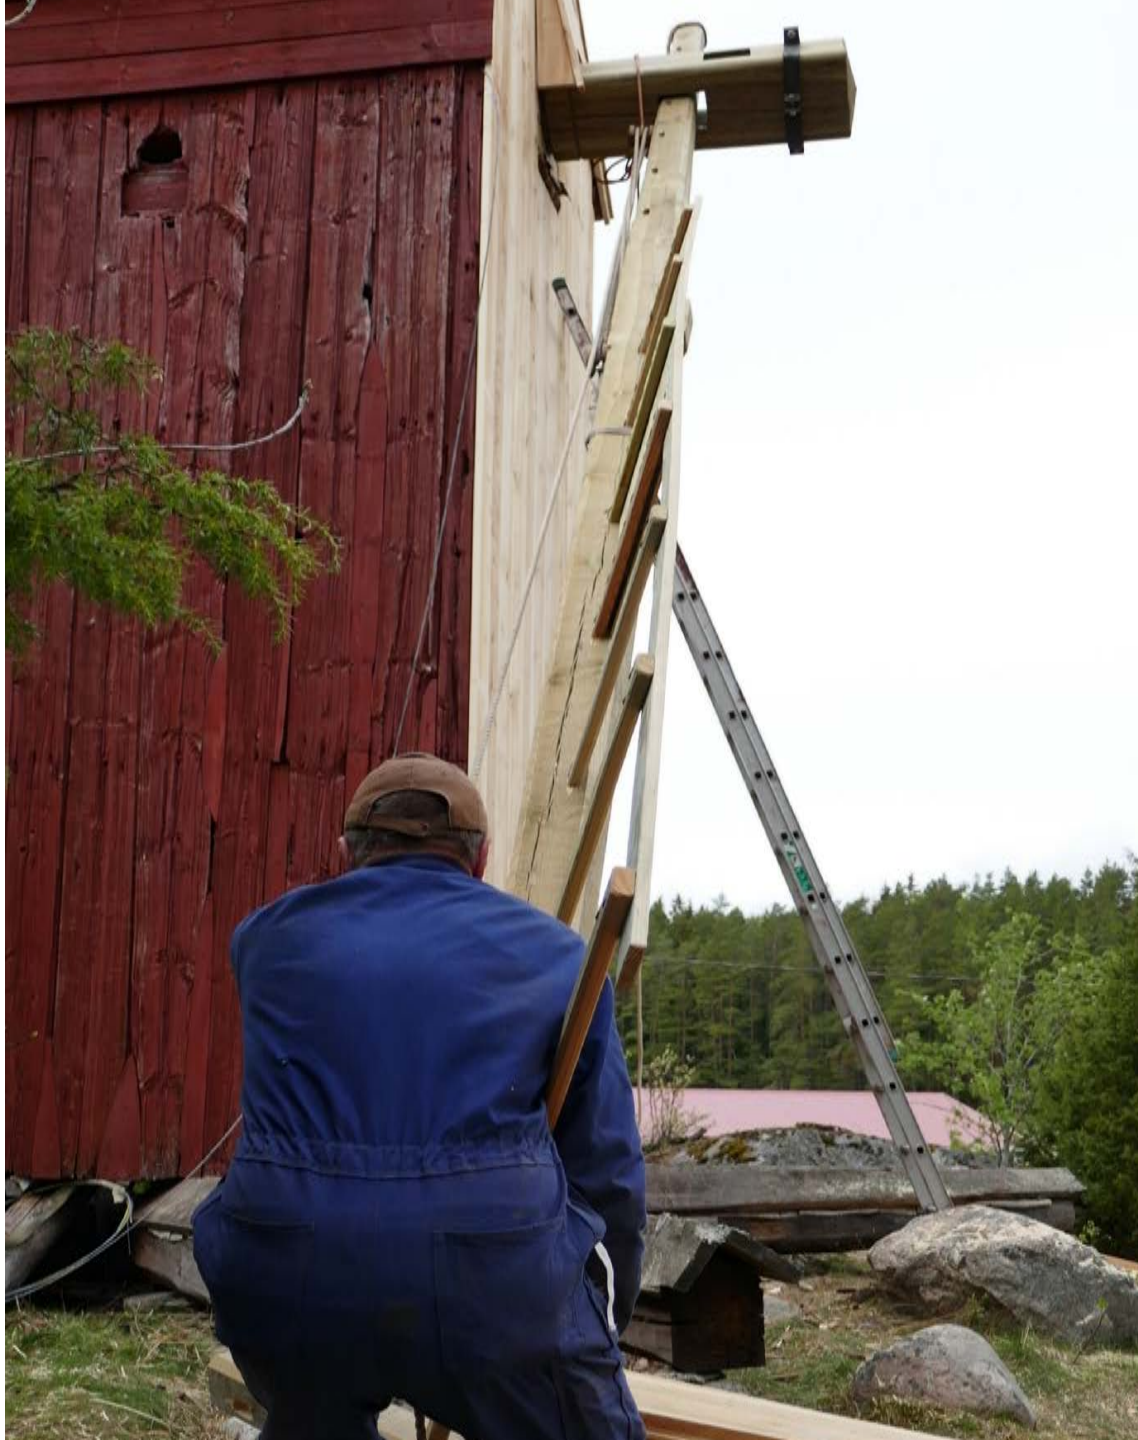
... sitten Karlsson jatkaa vetämällä parin väkipyörän kautta pujotetusta köydestä samalla, kun hän työntää siipeä eteenpäin.

Valitettavasti ei valokuvaajalla ollut voimia auttaa, joten siipi lopuksi käännettiin auton nosturin avulla pystyyn toisen lavan asentamista varten.

Huomaa siiven noin 20 asteen kulma julkisivuun nähden. Muutoinhan se ei toimisi ollenkaan.

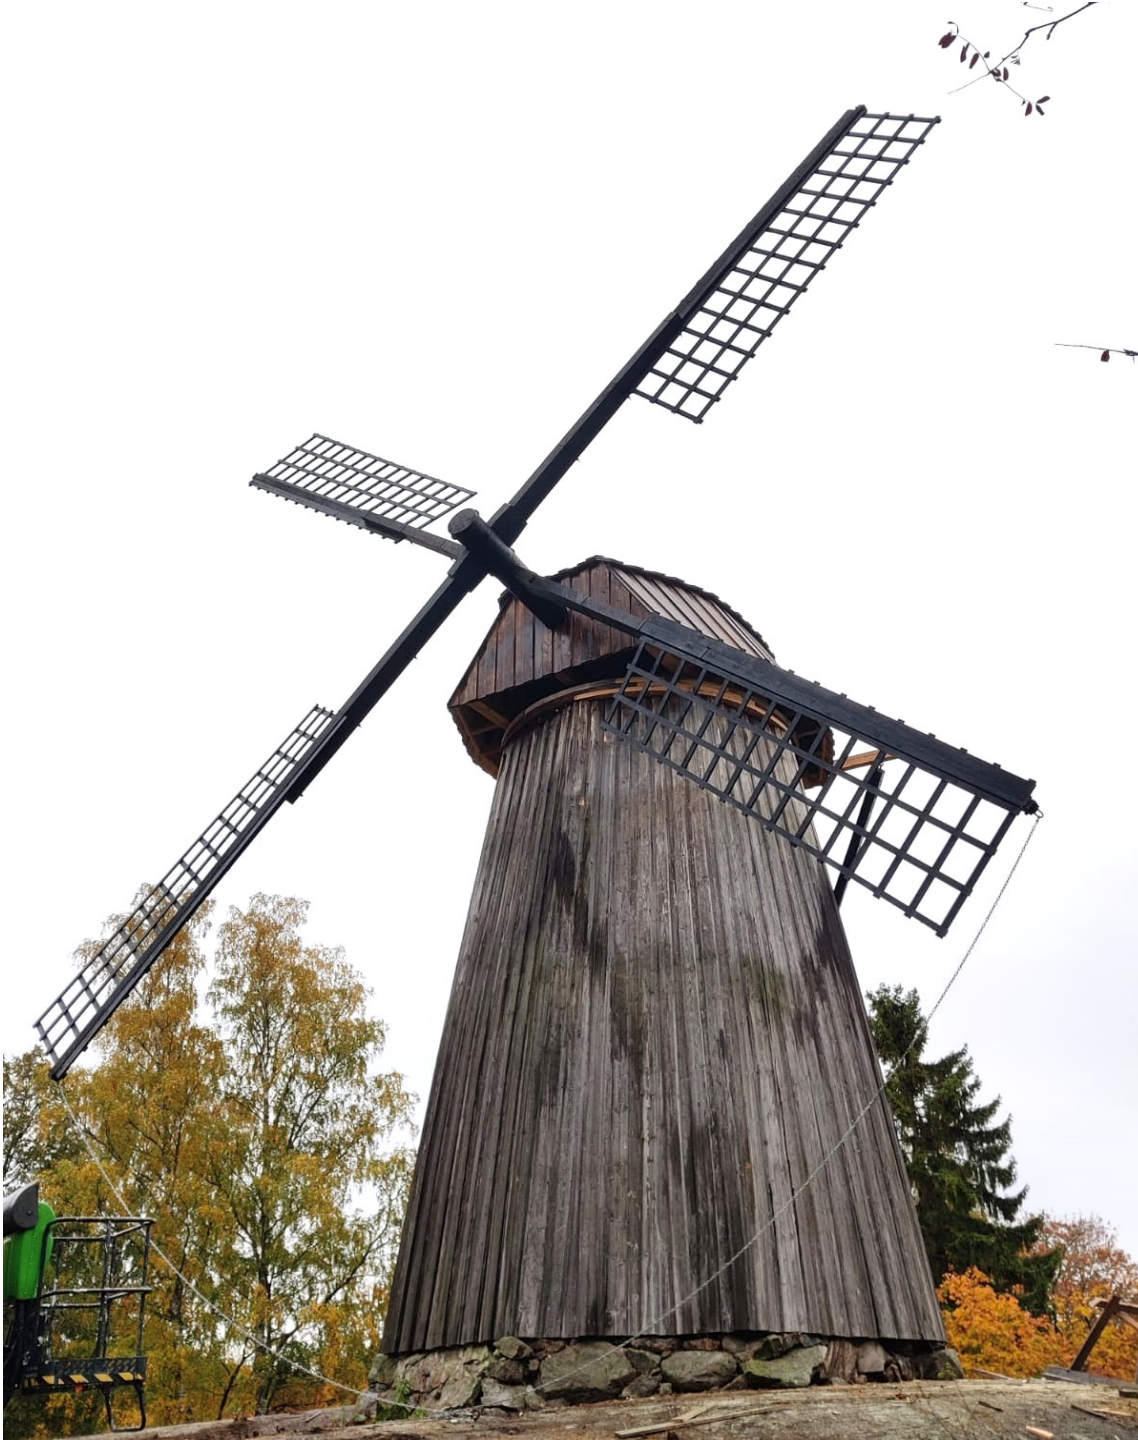
## 9. Melkein valmista...

Uusi katto rakenteineen ja julkisivun korjaus pelastavat tuulimyllyn rappeutumiselta. Kaikki siivet ovat paikallaan. (Vain muutama rautavanne ja maalaus tervalla puuttuvat.)

Akselin keskeltä uloimpaan päähän mitaten siivet ovat 8m pitkät. Lapa on 1,5 m leveä ja 5,2 m pitkä. Ruutujen sisämitta on 300 x 300 mm. Ruudukon poikittaiset varret, joiden pitää kestää miehen paino, ovat 25 x 63 mm paksut, kun pitkät osat ovat 20 x 63 mm. Voidakseen kiinnittää purjekankaan siipiin on myllärin kiivettävä ylös ristikkoa pitkin!

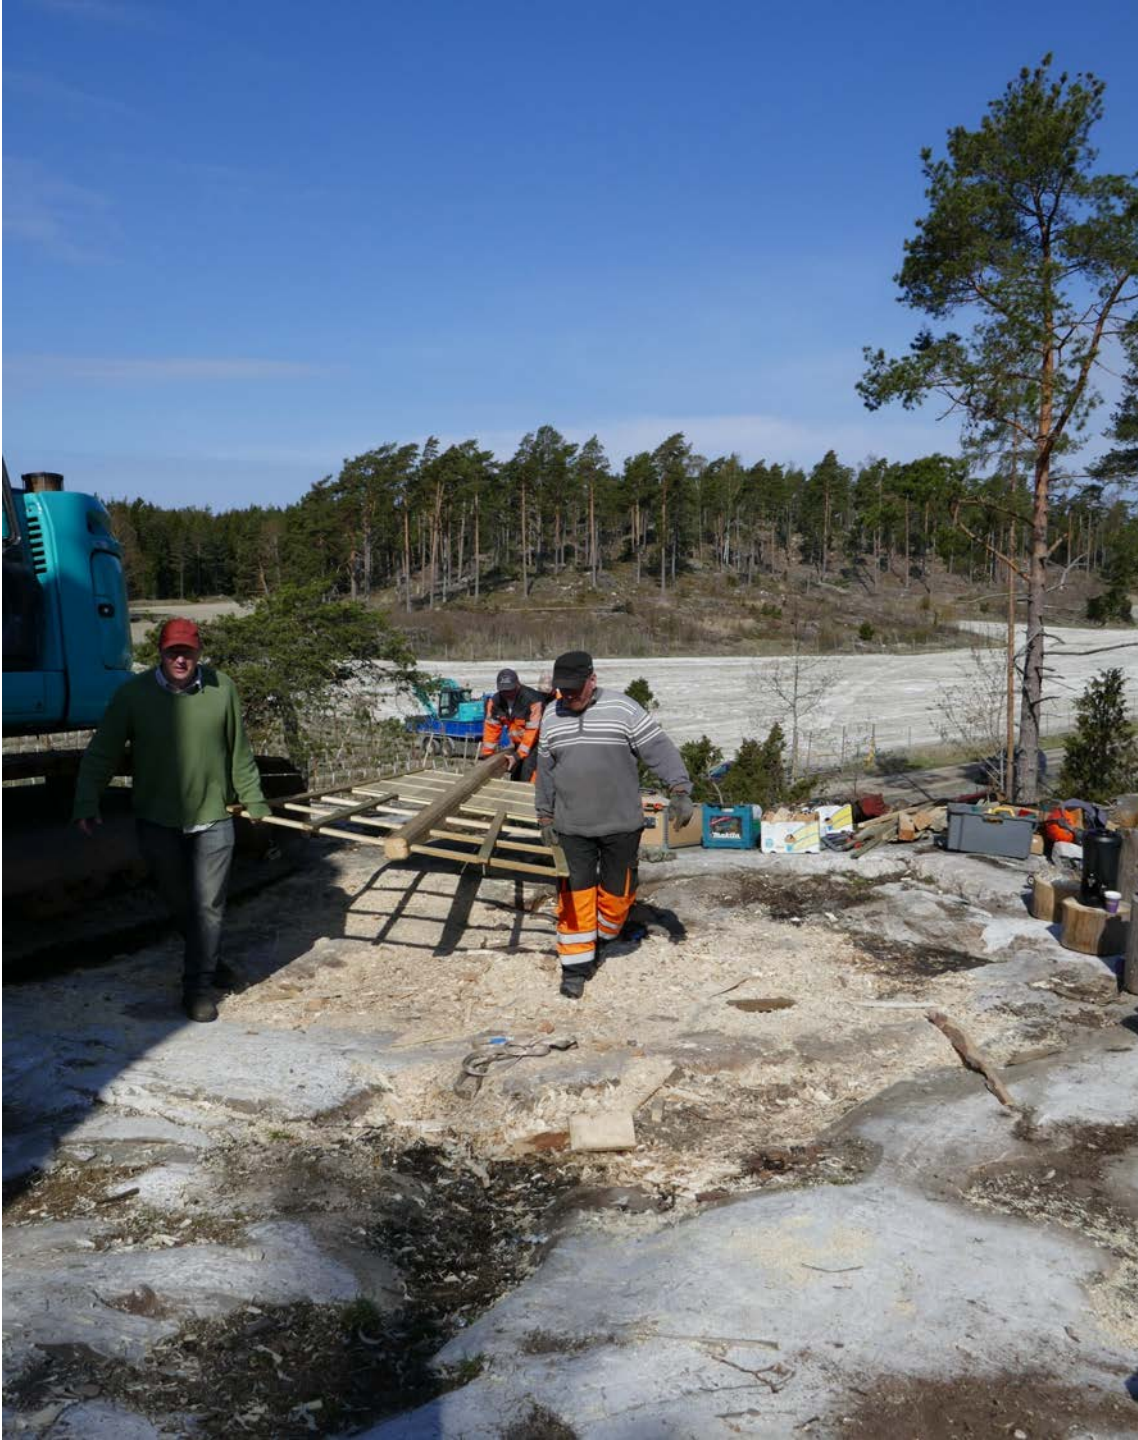
Siipiakselin päässä olevat reiät mitoitetaan siten, että siiven varsi voidaan kiristää paikalleen puukiiloin. Pitkittäistä liikkumista estävistä kalikoista yksi on paikallaan varressa ennen nostoa, toinen naulataan kiilaamisen jälkeen. Siiven varren paksuus on 150 x 150 keskellä ja 100 x 100 mm siiven päässä.

1. Irroitettava vino luukku kaulalaakerin yläpuolella suojaa laakeria, ja koska sen voi nostaa sisään, voidaan siipien kiinnityksen ja akselin kuntoa seurata ja huoltaa sisältä käsin.
2. Tippauran tehtävä on ohjata pois sade, jota tuuli toisinaan työntää akselin päätä pitkin sisälle.

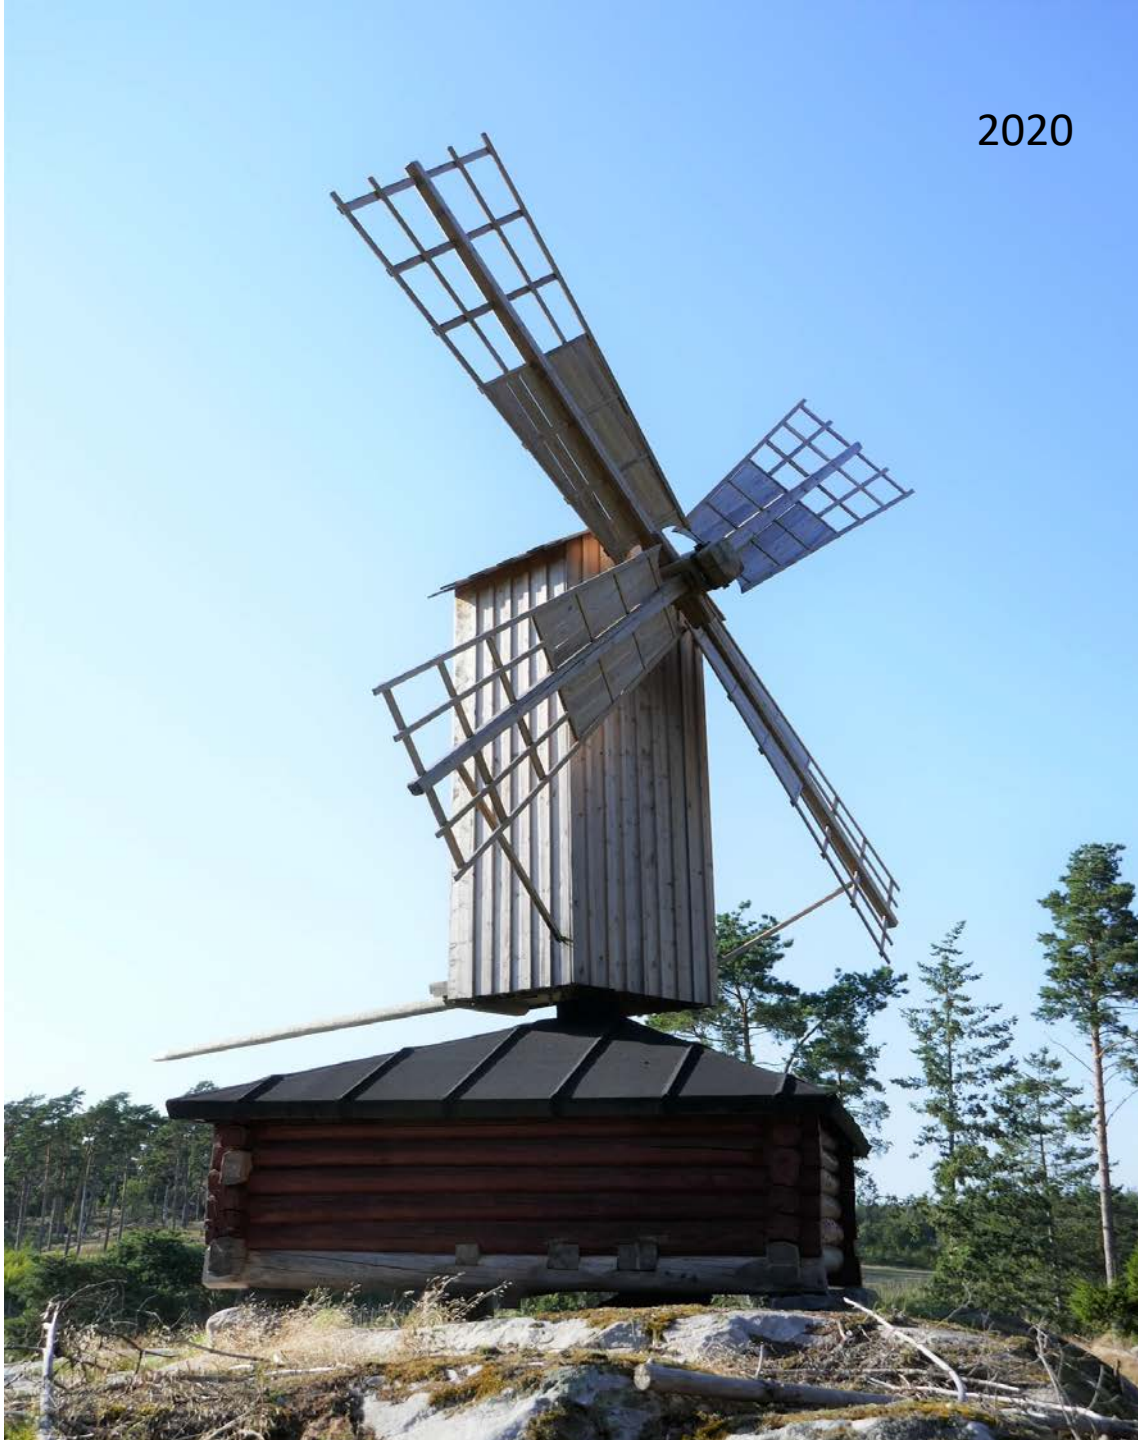
## 8. Katseenvangitsija

Katseenvangitsijaa voi taas ihailla lähietäisyydeltäkin.
