# Inneklimat och brandsäkerhet i fem finländska kyrkor

Ett samarbetsprojekt mellan Högskolan på Gotland  
och Yrkeshögskolan Novia / Kirsti Horn (red.)

Novia publikation och produktion,  
serie S: Studerandes arbeten, 2/2010

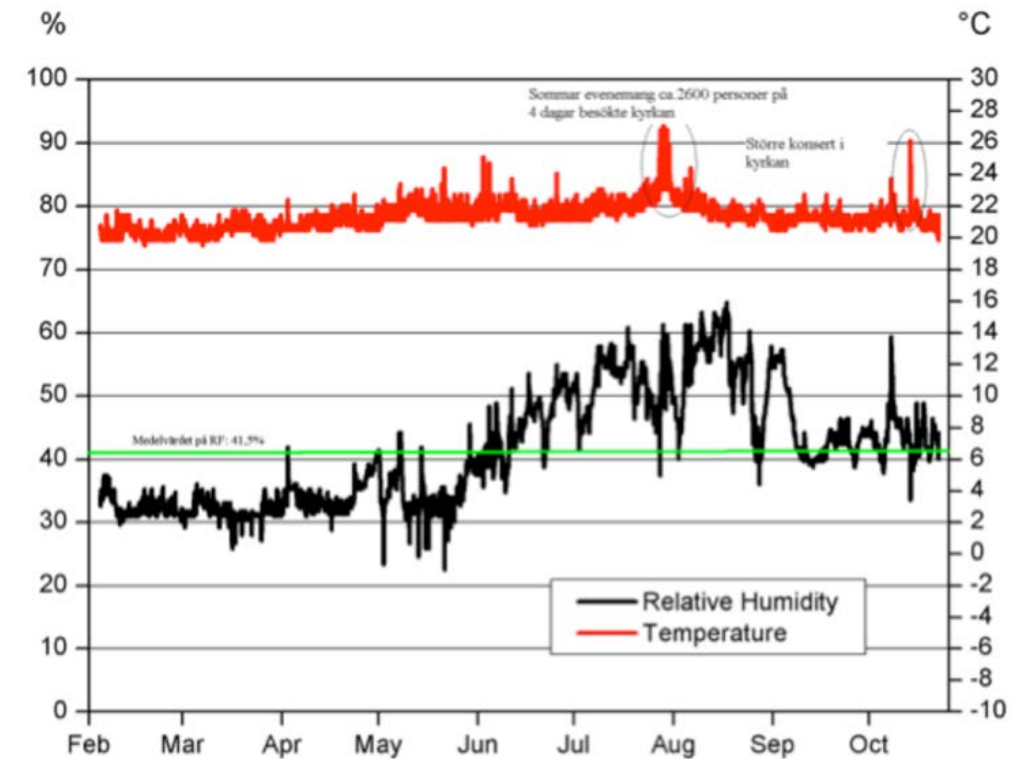
Under februari–oktober 2008 har en datalogger funnits i kyrkans långhus och denna har registrerat temperatur och RH för varje timme dygnet runt. Resultatet kan läsas av grafen nedan. Temperaturen understiger aldrig 19°C och ligger mestadels på en jämn nivå mellan 20 och 22°C. Några toppar då temperaturen stiger till över 25°C sammanfaller med välbesökta tillställningar i kyrkan. Fyra dagar i slutet av juli hölls

konserter i kyrkan och under dessa dagar steg temperaturen till ca 27°C i kyrkan. I oktober skedde en sista temperaturstigning över 26°C, detta i samband med ett välbesökt författarföredrag. De registrerade stora variationerna i luftens RH leder till att träföremål skadas genom krympsprickor då värdena är som lägst. Detta kan man se prov på i Kyrka nr 1; se vidare i skadeinventeringen.

*Graf kyrka 1.1:* Graf över innetemperatur och relativ fuktighet. Data registrerade mellan februari och oktober 2008. Den relativa fuktigheten borde hållas inom  $\pm 10$  % kring medelvärdet för att inte skador skall uppstå i inventarierna.

att få upp den relativa fuktigheten inomhus. Genom att sänka temperaturen med 2–3 grader ökar träföremålens livslängd och samtidigt sänks församlingens uppvärmningskostnader. Vi anser också att temperaturen bör sänkas ytterligare när stora konserter eller liknande evenemang ordnas i kyrkan. Vårt förslag är att innetemperaturen läggs strax under 20°C och att de besökare som finner det för kallt kan behålla ytterkläderna på, vilket var vanligt i kyrkor för inte så länge sedan. Samtidigt kan klädhängaren som finns vid kyrkans entré tas bort eftersom denna underlättar för besökarna att ta av sig ytterkläderna. Eftersom församlingen kommer att ändra värmesystemet i kyrkan inom en snar framtid från olja till fjärrvärme resulterar vårt arbete inte i något förslag på förändring av densamma.

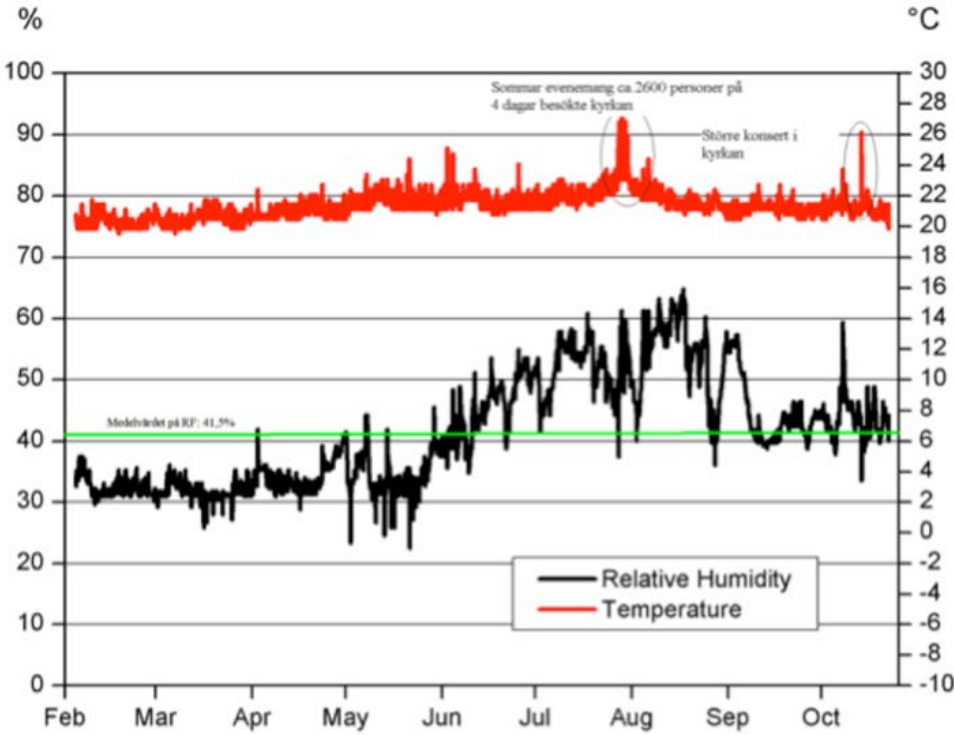
Den relativa fuktigheten under perioden mellan 9 februari och 10 oktober 2008 var i medel 46,9 %. Maxvärdet var 79,02 och min. värdet 24,99 %. Kastet mellan max- och minvärdet är på tok för hög då värdena bör ligga kring medelvärdet ± 10 % för att träföremål inte skall ta skada.

Graf kyrka 2.1: Mätvärden som erhöles under perioden 9.2.-26.10.2008.

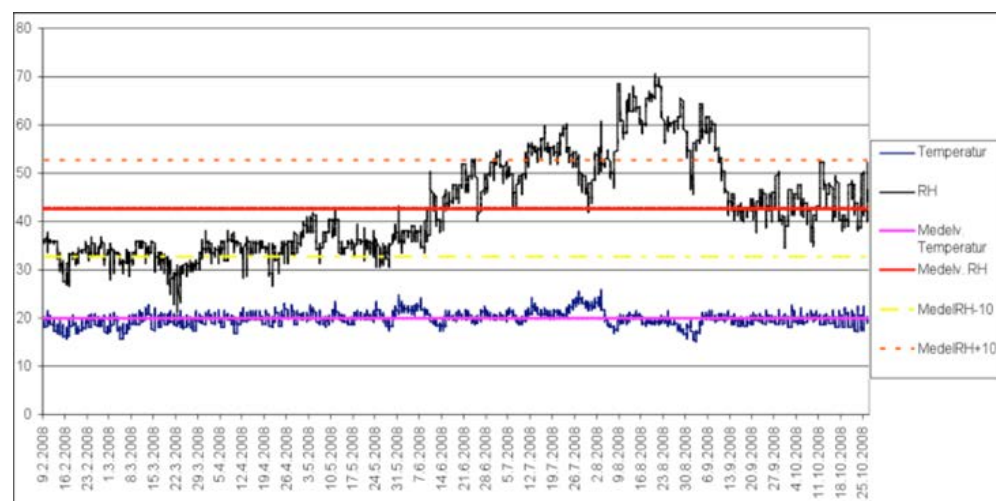
Graf kyrka 3.1: Inneklimatet inne i kyrkan mellan februari–oktober 2008.

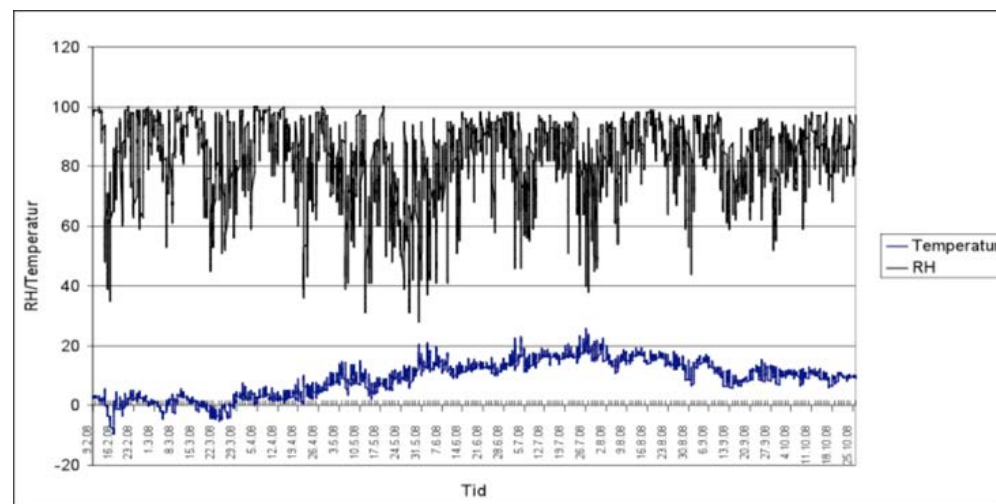
Graf kyrka 3.2: Utomhusklimatet vid närmaste väderleksstation visar hur inneklimatet följer vädret.

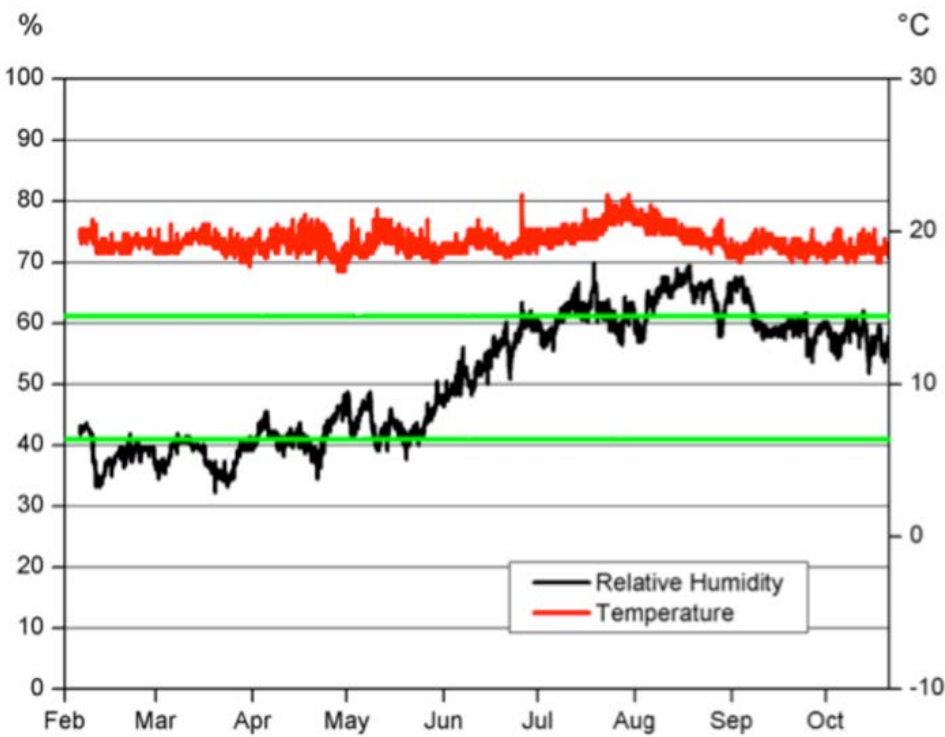
Graf kyrka 4.1: Temperatur och RH under perioden februari–oktober 2008.  
De gröna linjerna visar gränsvärden för den optimala RH inne i kyrkan.

Problemet med för låg RH skulle kunna lösas med hjälp av en luftfuktare eller genom att temperaturen sänks. En sänkning av temperaturen skulle innebära såväl en energibesparing som ett enkelt sätt att lösa problemet, varför detta rekommenderas. Vid den lägsta relativa luftfuktigheten är temperaturen 19.8°C. Det skulle vara tillräckligt med en sänkning på 3.8°C för att åstadkomma en relativ luftfuktighet på 40 %. Denna höjning av RH skulle kunna vara tillräcklig för att motverka ytterligare krympsprickor och färgflagning på träobjekt. Om förslaget förverkligas bör uppföljning ske i form av tillsyn av de objekt som nämns i rapporten.

För att höja komforten då kyrkan används, kunde man införa intermittent uppvärmning under årets kalla period. Detta skulle innebära energibesparingar samtidigt som den relativa fuktigheten alltså höjs då innetemperaturen sänks mellan förrättningarna. Från mitten av juli till september överstiger den relativa fuktigheten de eftersträvade gränsvärdena ( $\pm 10$  % medelvärde). En kombination av avfuktning och ventilation bör vara tillräckligt för att jämna ut topparna under sommarmånaderna.

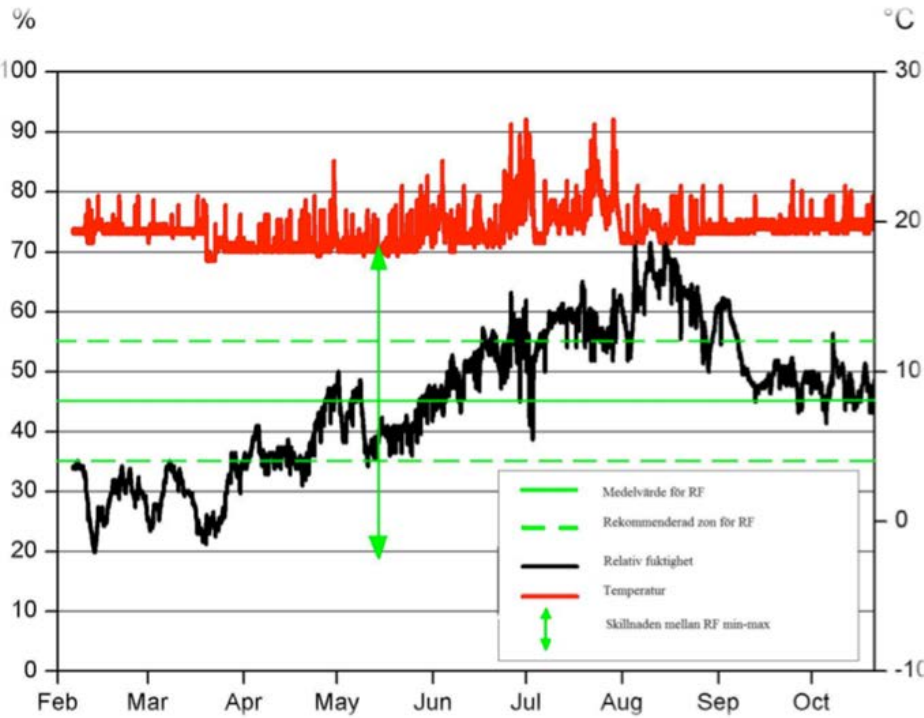
Den relativa fuktigheten i Kyrka nr 5 är instabil. Medeltalet för den relativa fuktigheten ligger på 45,78 %. Maxvärdet för relativa fuktigheten under perioden var 71.97 %, och minimivärdet var 19,87 %. Skillnaden mellan max och min. värdet var 52,1 procentenheter, vilket är mycket, då den relativa fuktigheten bör hållas inom 20 pro-

centenheter (+/- 10 %) från medelvärdet.

Graf kyrka 5.1: Mätvärden som erhöles från dataloggern under perioden 9.2.–26.10.2008.
