# FLINT & WALLING

Tuulen voimaa Kendallville USA 1866

Nurmes Ronkeli Alapiha n.1934

| Peruskorjaus 2002-2003 | 12 |

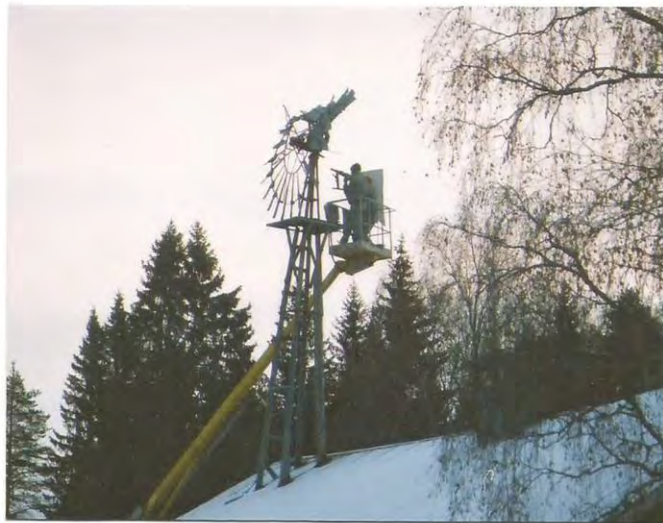
Pyrstö irti.

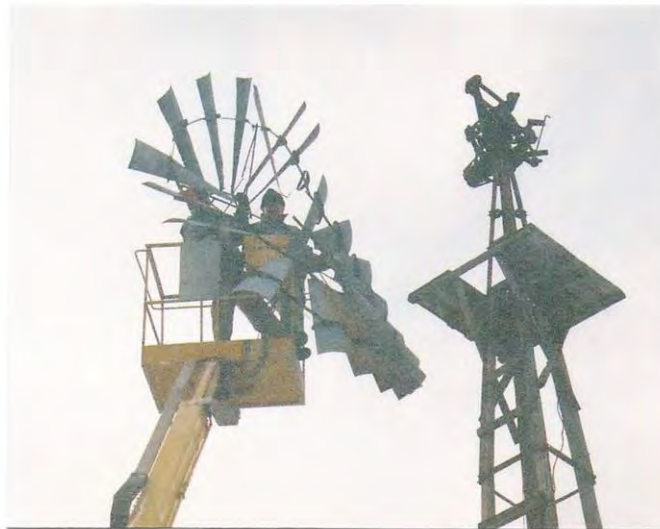
Roottori irti.

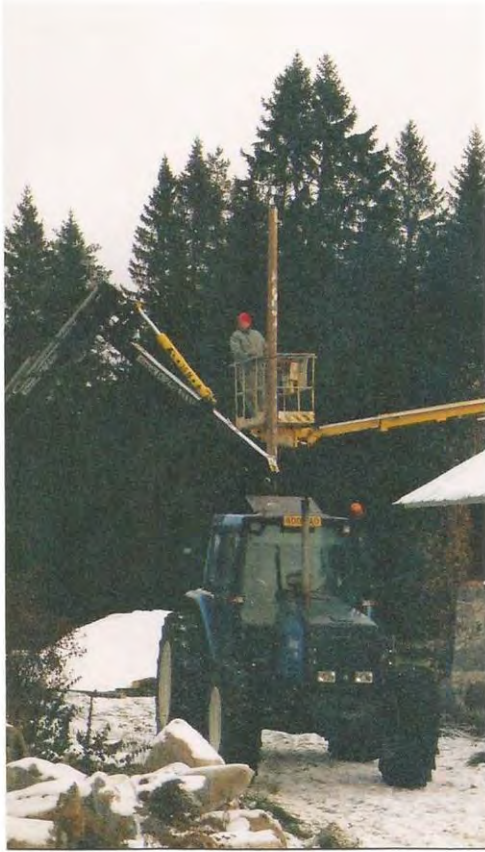
Tornin uusien jalkojen nosto.

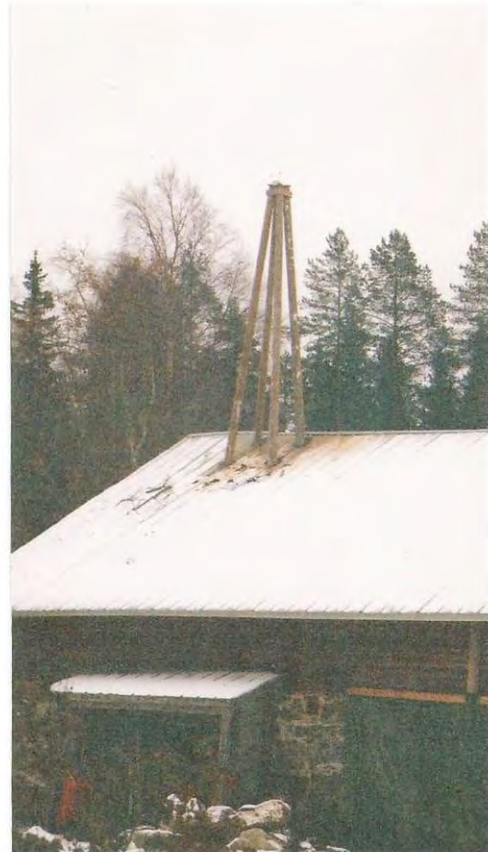
Torni pystyssä.

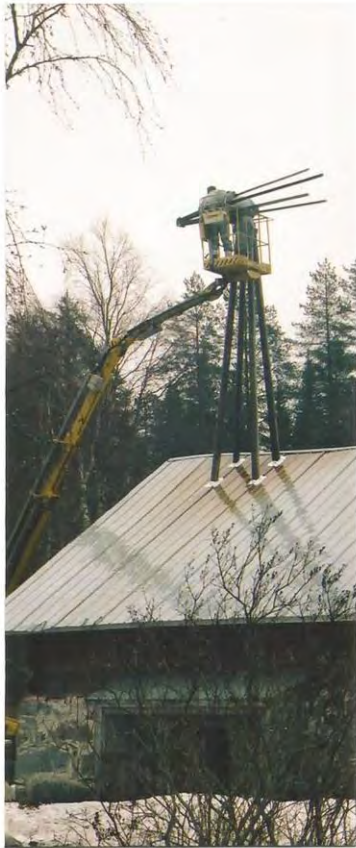
Tornin metallijatke paikoilleen.

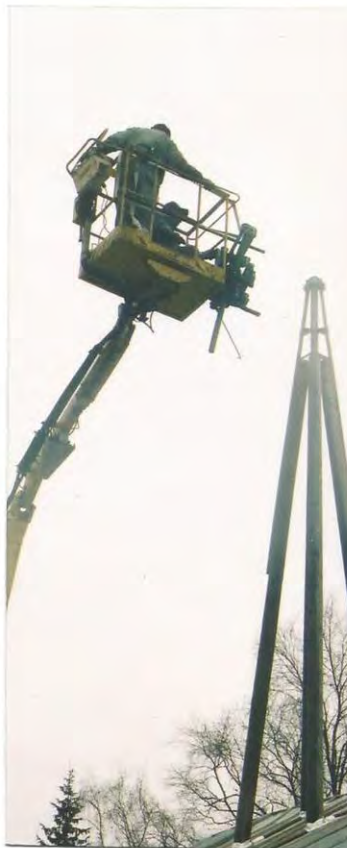
Koneisto paikoilleen.

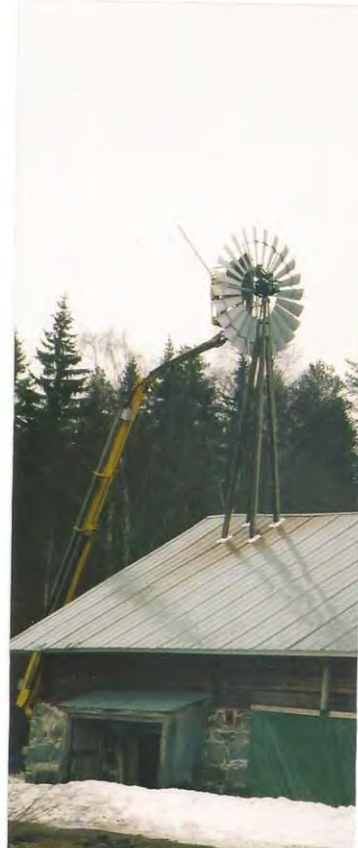
Roottori paikoilleen.

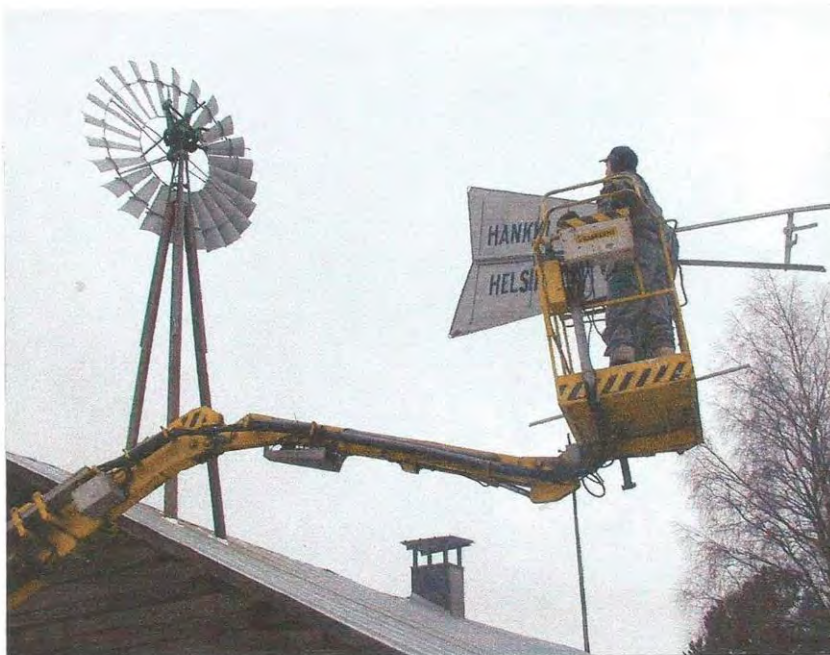
Pyrstöä viedään korkeuksiin.

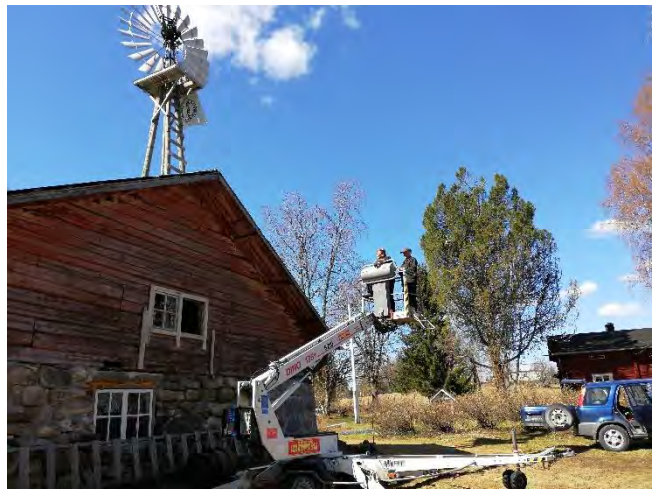
**Ylös ja saman tien alas. Pyrstö oli jo irtoamassa kokonaan ja koneisto hajalla. Tarvittiin iso nosturiauto työn jatkamiseksi.**
